### PASPORTIZACE OKEN BUDOVY čp. 400 Švehlova ul., Dvůr Králové n.L.

**Dvůr Králové n.L., ul. Švehlova čp. 400**  
Královéhradecký kraj

**Město Dvůr Králové nad Labem**

Datum : prosinec 2016  
Číslo zakázky : 2382

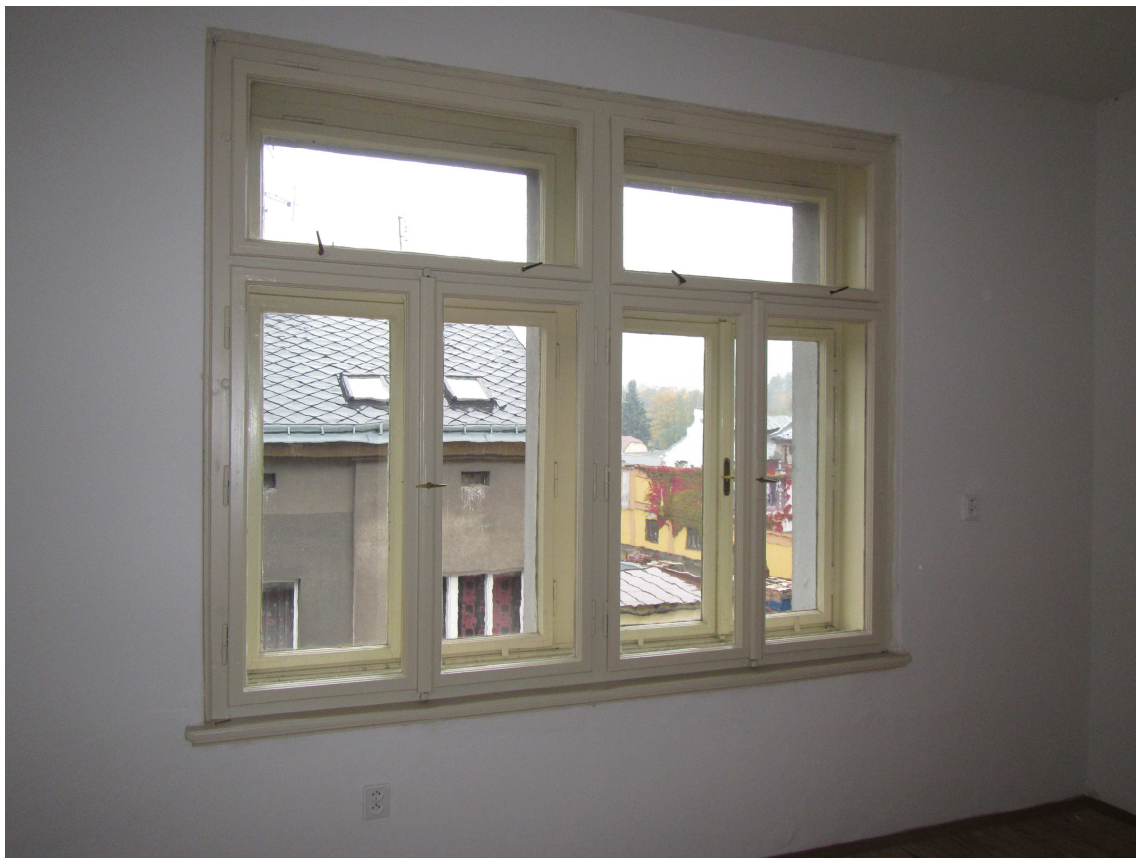
OKNO ŠPALETOVÉ – SEVERNÍ FASÁDA

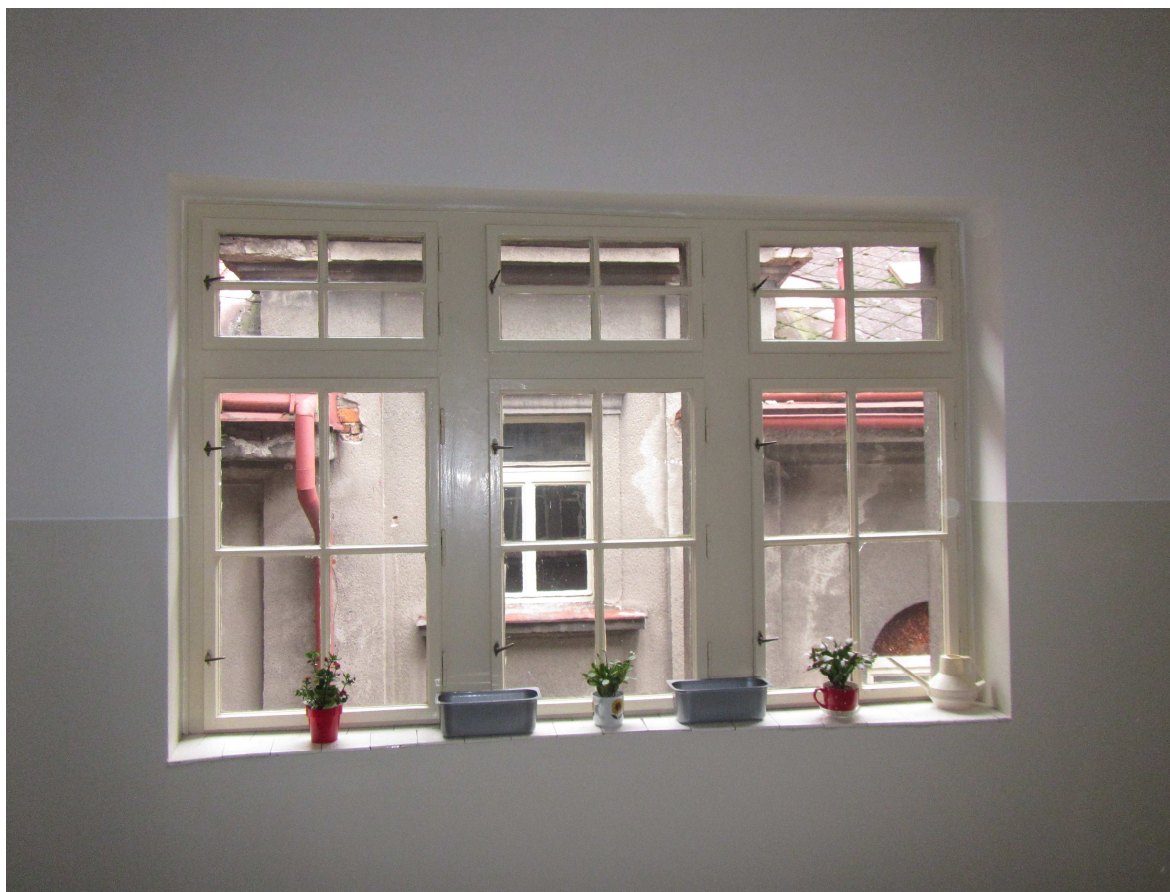
OKNO JEDNODUCHÉ – CHODBA 3.NP

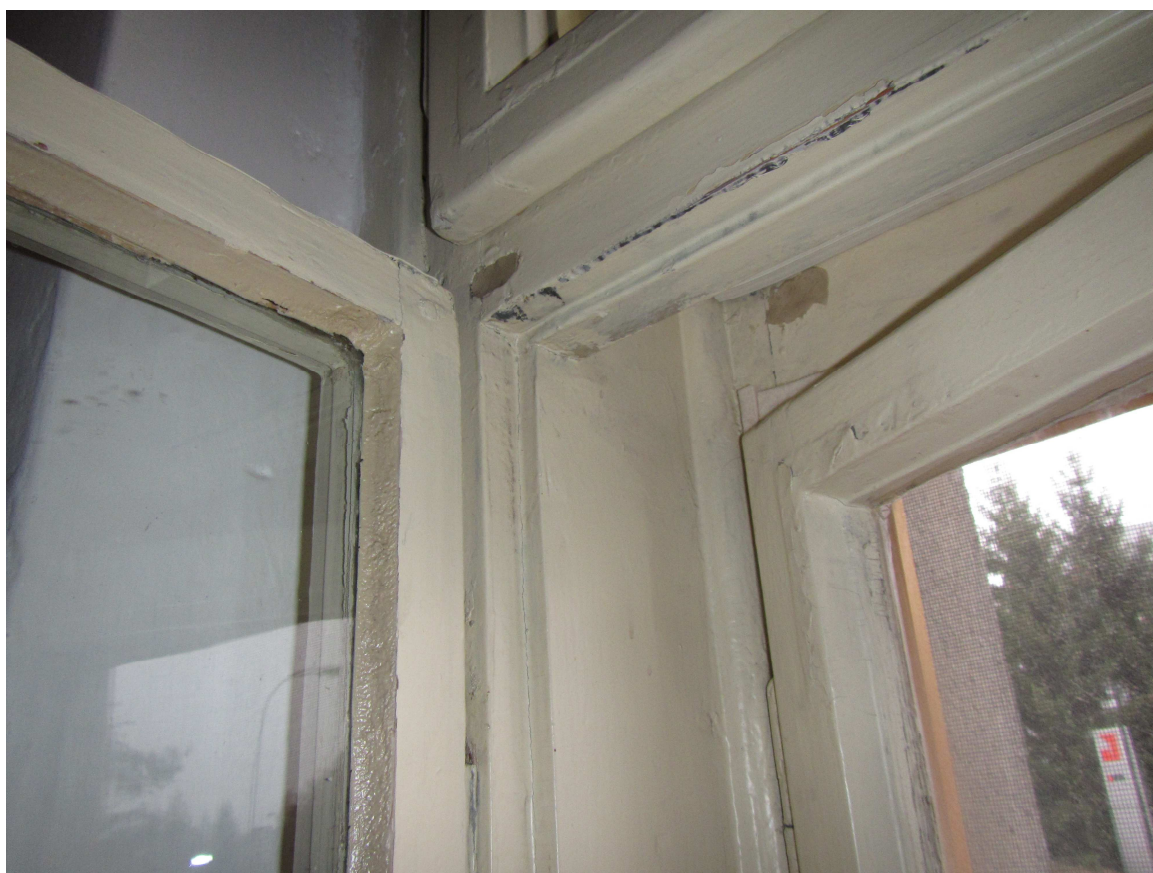
OKNO ŠPALETOVÉ - HORNÍ ČÁST

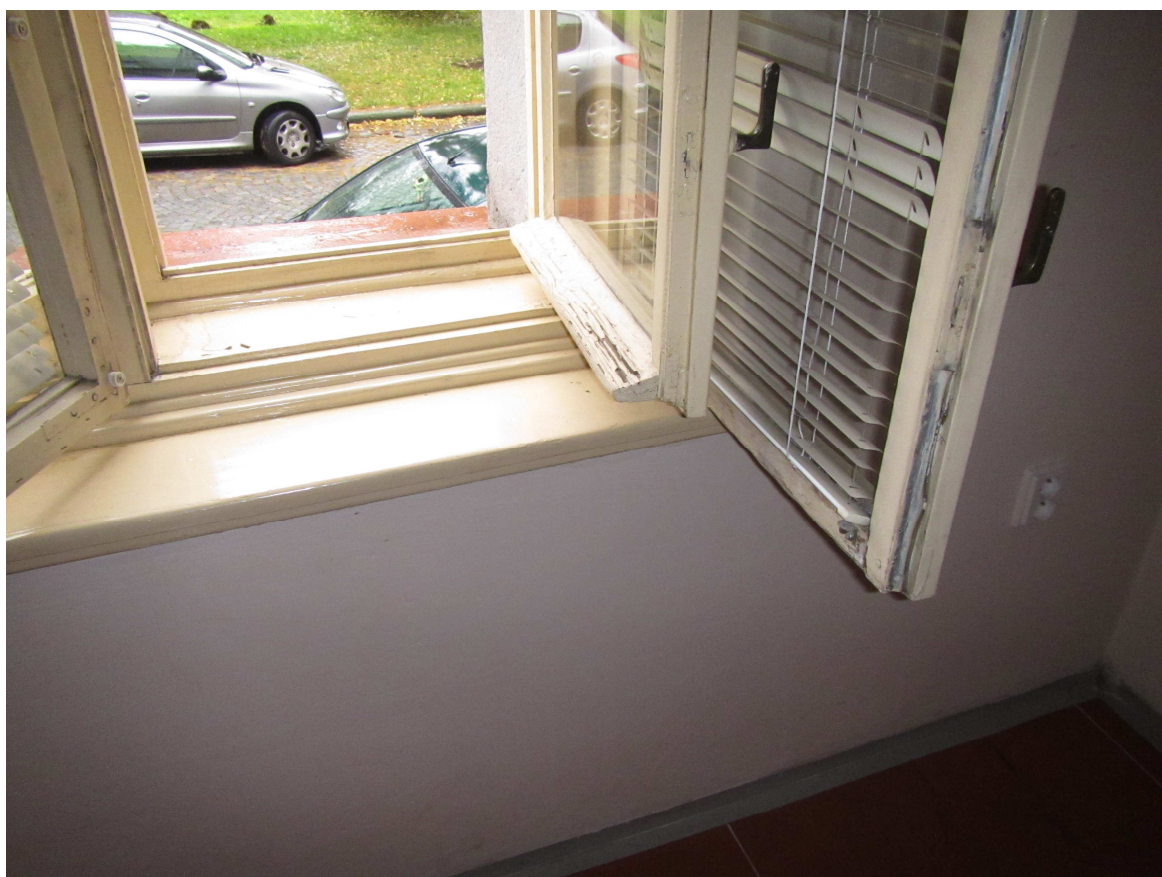
OKNO ŠPALETOVÉ – SPODNÍ ČÁST

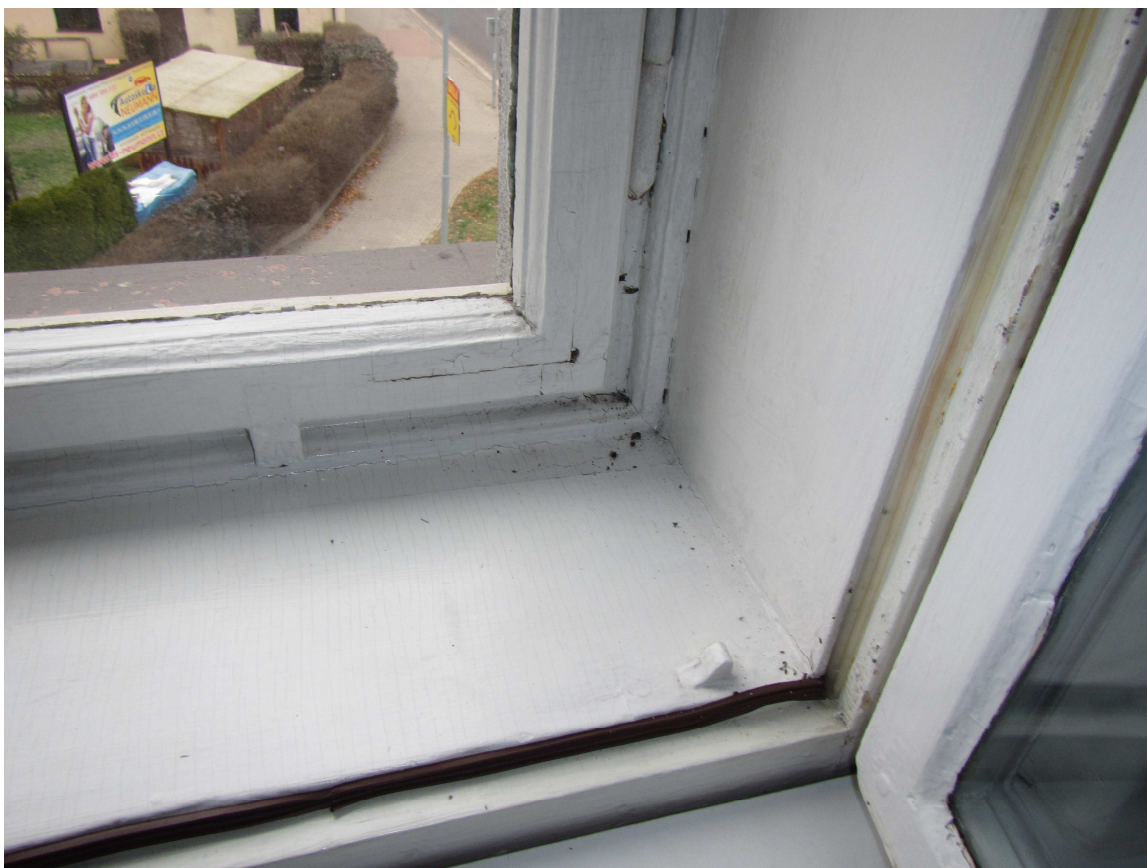
Naopak k výše zmíněným deformacím okenních rámců (z důvodu značného poddimenzování dřevěných profilů) dochází plošně, přičemž samozřejmě nejvíce zdeformovaná jsou ta největší křídla, kde některá nelze ani úplně uzavřít.

OKNO ŠPALETOVÉ – NEFUNKČNÍ DISTANČNÍKY, NEVHODNÉ TĚSNĚNÍ

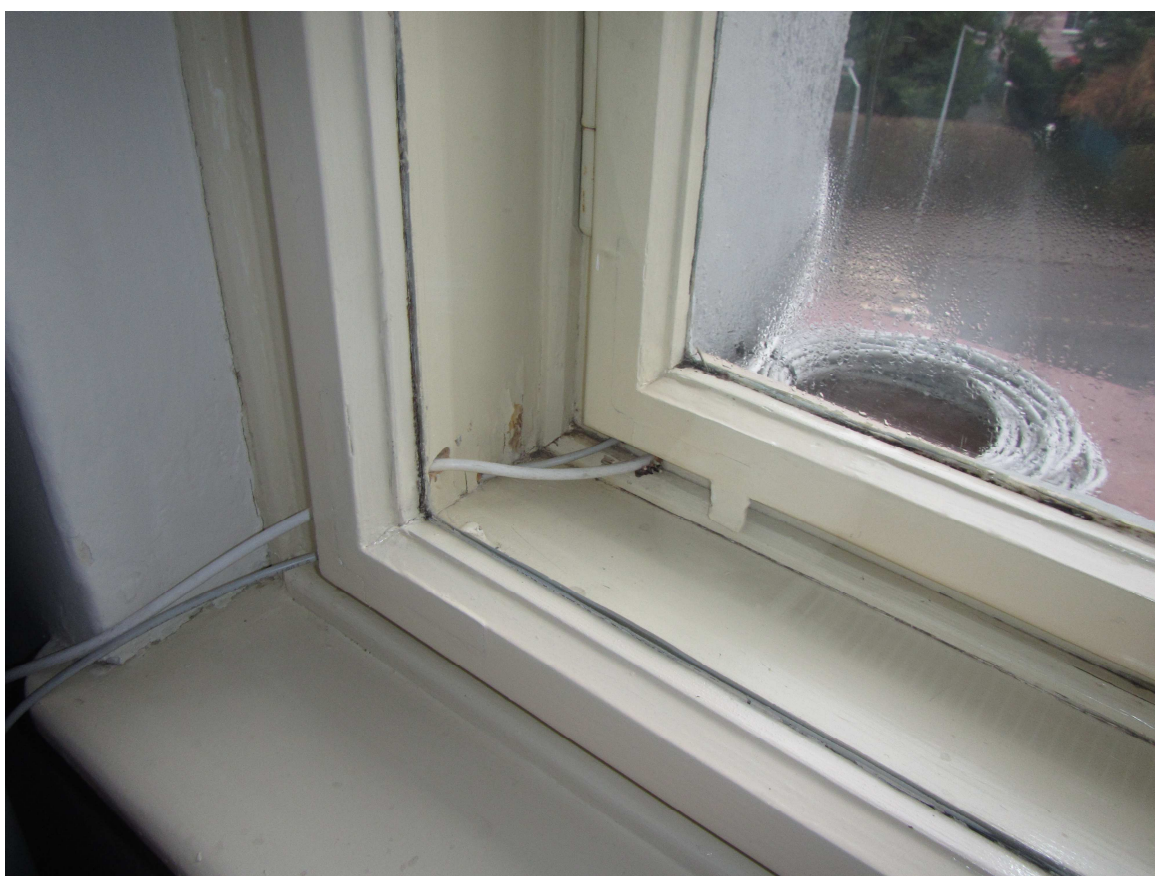
Okna jsou často poškozena i otvory provedenými pro průchod kabelů antén či telefonu.

OKNO ŠPALETOVÉ – POŠKOZENÍ ANTÉNNÍMI KABELY

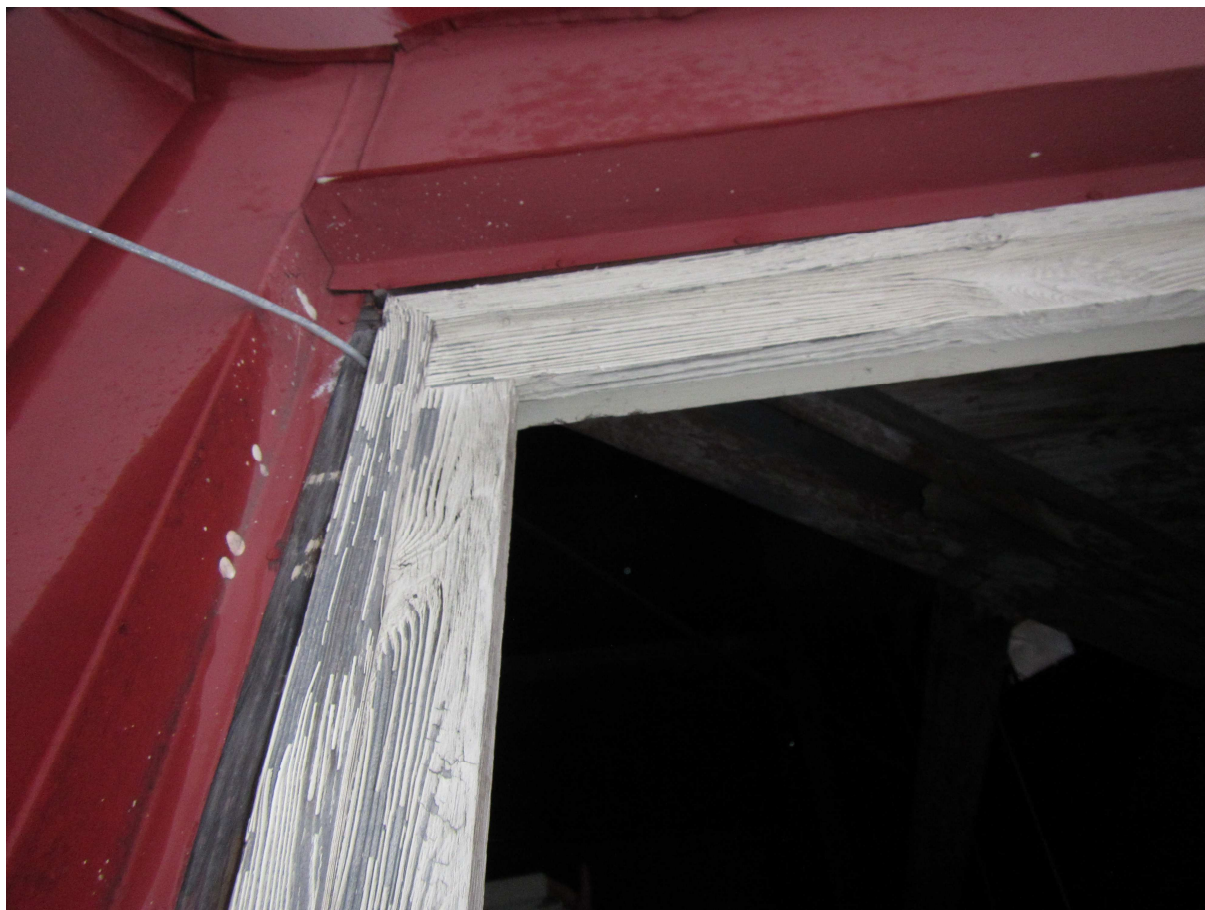
**V půdním prostoru** byla již původní okna vyměněna dříve při rekonstrukci střechy spojené s vybouráním původních vikýřů (odhadem v šedesátých letech minulého století). Nedostatečné utěsnění spár okolo rámců oken a nevhodné napojení na oplechování tvarově zjednodušených „nových“ vikýřů způsobuje výrazné zatékání na půdu pod okny a samozřejmě i degradaci rámců oken.

OKNO NA PŮDĚ – ŠPATNÉ PROVEDENÍ NEDOSTATEČNÉ OPLECHOVÁNÍ – POHLED NA HORNÍ ROH

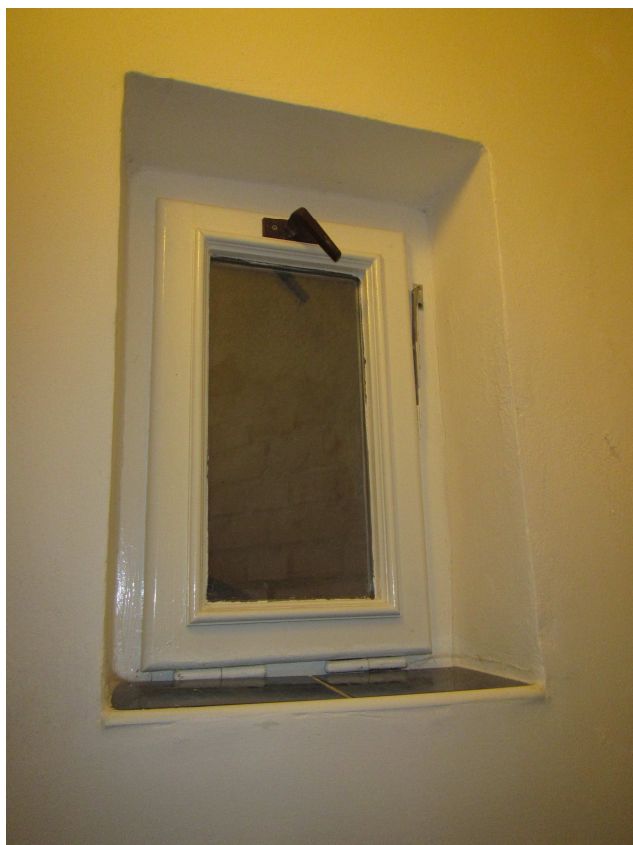
OKNO S IZOLAČNÍM DVOJSKLEM - PONECHANÉ
