Rekonstrukce střechy budovy čp. 2 náměstí T.G. Masaryka, Dvůr Králové n.L.

DODATEK č.1 (04.2020) pro opravu stropu v budově nad 2.NP

TECHNICKÝ POPIS NAVRHOVANÝCH OPRAV

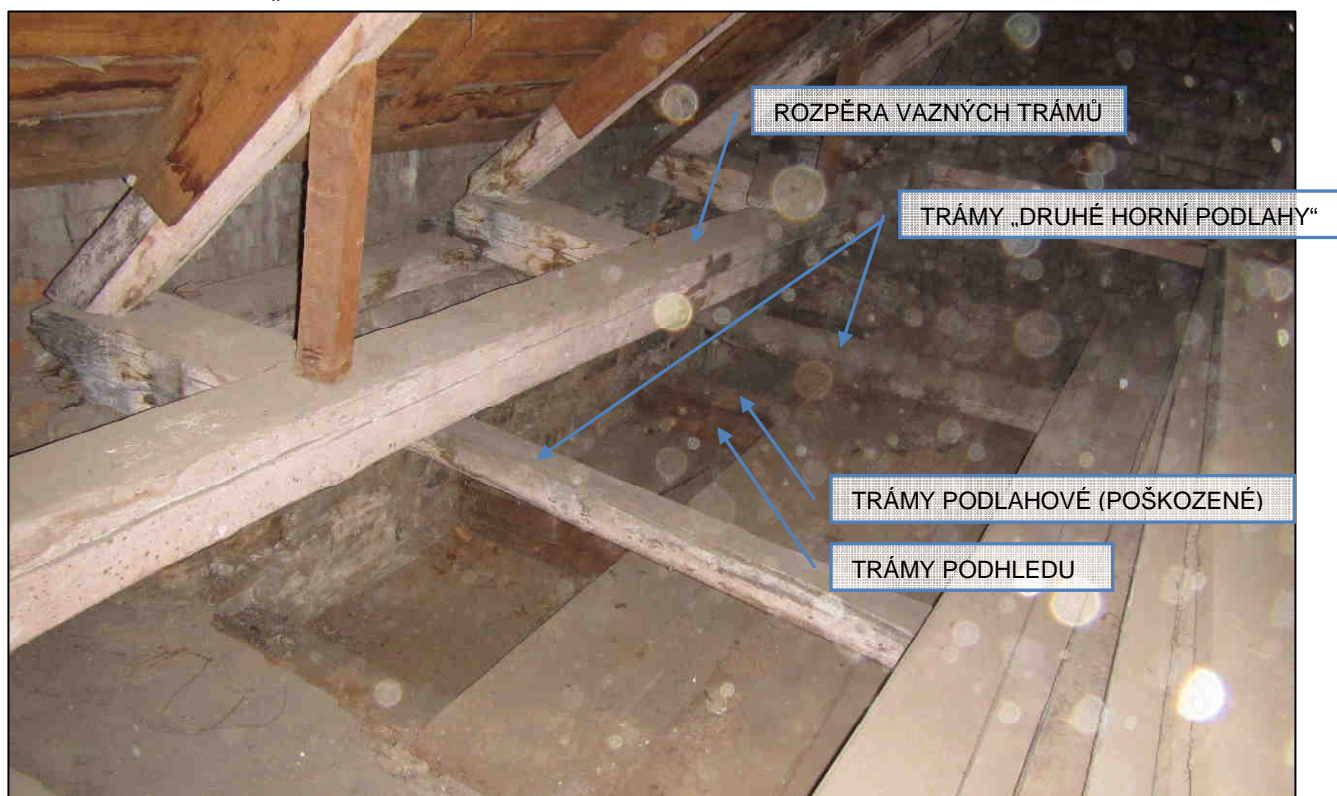
PODLAHA PŮDY V ČÁSTI „A“ U ŠTÍTOVÉ STĚNY DO NÁMĚSTÍ

Strop v části „A“ u štítové stěny do náměstí vykazuje značné poruchy pouze ve zhlaví nosných dřevěných trámů v konstrukci podlahy půdy, zkoumané podhledové trámy či bednění z prken nebo fošen byly nepoškozené. Všechna odkrytá zhlaví (cca 50%) podlahových trámů byla znehodnocena ztrouchnivěním či hnilobou, některá již dokonce úplně ztratila funkčnost a podlahu podpírala neporušená konstrukce podhledu společně

s podlahou z fošen, které svojí značnou délkou a tloušťkou napomáhají roznášení zatížení od nefunkčního uložení trámů na více sousedících. V těchto místech jsou již při pouhé chůzi viditelné značné průhyby v podlaze.

Jako první budou opravena zhlaví trámů, která již ztratila zcela funkčnost.

Opravovaný trám bude za jeho zdravou část (min. 1200mm od uložení) zavěšen k horní podpěrné trámové konstrukci (uložené na přilehlých nosných stěnách či funkčních trámech). Po odstranění poškozeného zhlaví řezem ve zdravém materiálu (cca 500 mm od líce stěny) budou ke zdravé části trámu (min. 750 mm) kotveny třemi svorníky $\varnothing 12$ mm oboustranné příložky 100/180 mm uložené min. 250 mm až na nosné zdivo. Příložky tak mohou dosahovat délky min. 1,5 m, v případě většího poškození zhlaví i více. Prostor po odstraněné části trámu mezi příložkami v místě zhlaví bude vyplněn dřevěným trámem shodných s původní dimenzí a sepnut dalšími dvěma svorníky.

Dřevo bude opatřeno 3x nátěrem proti plísním a škůdcům a místo pro uložení trámu na zdivo bude v případě potřeby vyrovnáno cementovým potěrem. Definitivní zapojení trámu do nosného systému podlahy bude zajištěno před odstraněním jeho montážního zavěšení plošným podložením opraveného zhlaví (ošetřená prkna či úpalky trámů) a jemným vyklínováním. Tyto podkladní konstrukce musí být pevně spojeny, zajištěna bude i jejich poloha.

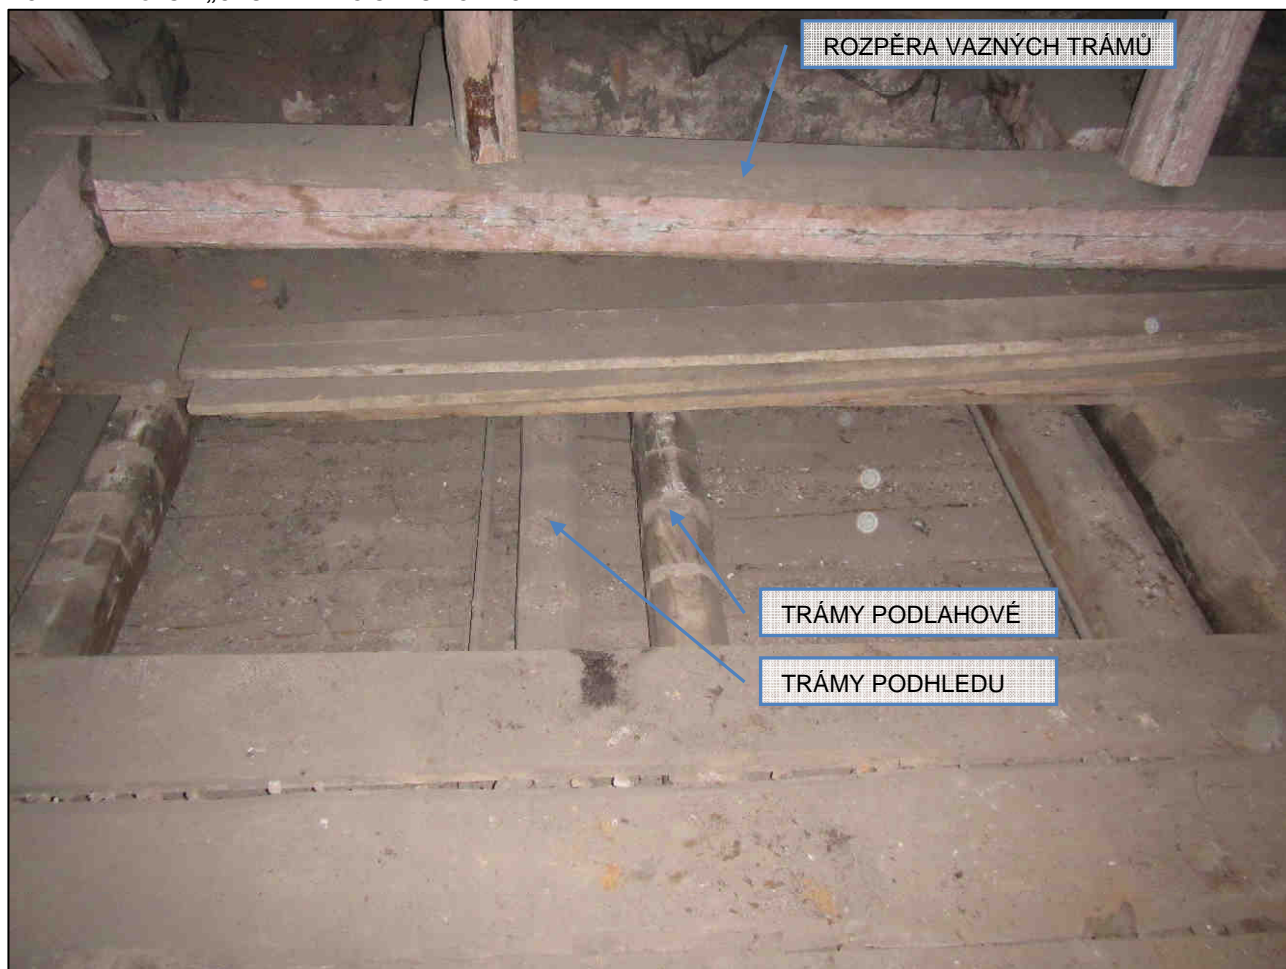
PODLAHA V ČÁSTI „C“ U ZADNÍHO ŠTÍTU DO DVORA“

Strop v části „C“ u zadní štítové stěny. U zkoumaných odkrytých konstrukcí (cca 15-20%) nebyly nalezeny žádné vady, zhlaví podlahových i podhledových nosných trámů nejevila žádná porušení. Při pohybu po podlaze nebyly pozorovány žádné nadměrné deformace. Podlaha v této části půdy byla původně kryta výše zmíněnými keramickými půdovkami, které mohly poskytnout nosným konstrukcím stropu určitou ochranu. Rovněž volná obvodová stěna bez přistavěné vyšší sousední budovy nemusela být tak častou příčinou zatékání jako úžlabí semknuté okolními budovami u předchozí části „A“.

Po dokončení oprav a ověření funkcí všech zhlaví nosných konstrukcí podlahy půdy budou položeny zpět podlahové fošny a náhradou za poškozené či výrazně deformované doplněny nové (odhad cca 15 %) v celé ploše částí „A“ a „C“.
