Domov dětí a mládeže Jednička

Posudek stromů na parcelním čísle 1100/1 a 1100/3 ze dne 26.9.2024

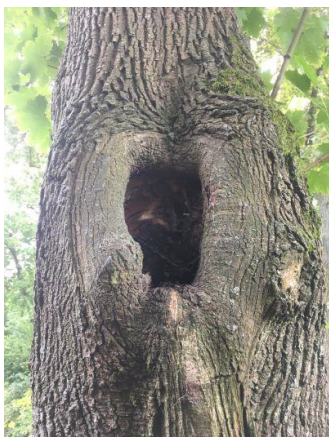
9 javor mleč – fyziologické stáří 3, vitalita 1, stabilita 2 (dutina po kosterní větvi viz.foto), perspektiva 3, sadovnická hodnota 3

Návrh ošetření – obvodová redukce

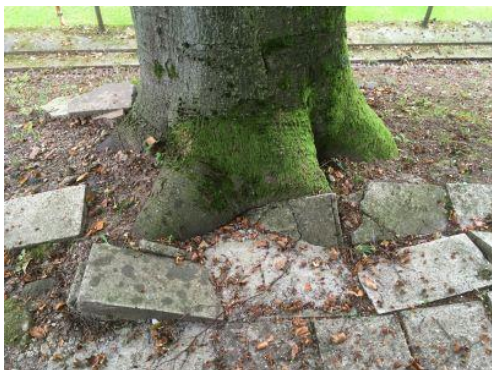
16 buk lesní - mohutný jedinec, fyziologické stáří 4-5, vitalita 1, stabilita 1, perspektiva 1, sadovnická hodnota 1

Návrh ošetření – zdravotní řez, lokální redukce (citlivé odlehčení kosterní větve), dvě dynamické vazby 8t a 4t, nutnost ošetření kořenových náběhů (zarůstající dlažba viz. foto)

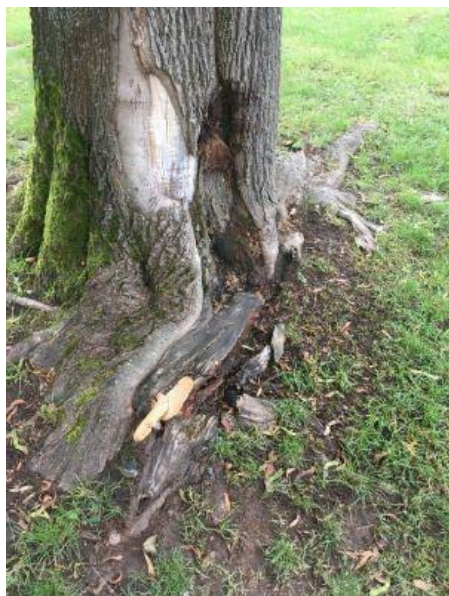
19 javor mleč – výrazné poškození báze (hniloba výskyt plodnic křevokazných hub - šupinatka viz. foto) fyziologické stáří 4, vitalita 1, stabilita 5, perspektiva 5, sadovnická hodnota 2

Návrh ošetření – postupné kácení (nemožnost směrového kácení z důvodu odvodňovacích drenáží v místě dopadu)
