DEKPROJEKT s.r.o.
Zakázka číslo: 2022-030537-VDa

Stavebně-technický průzkum

AUTOBUSOVÝ TERMINÁL

Autobusový terminál
17. listopadu 1076
544 01 Dvůr Králové nad Labem

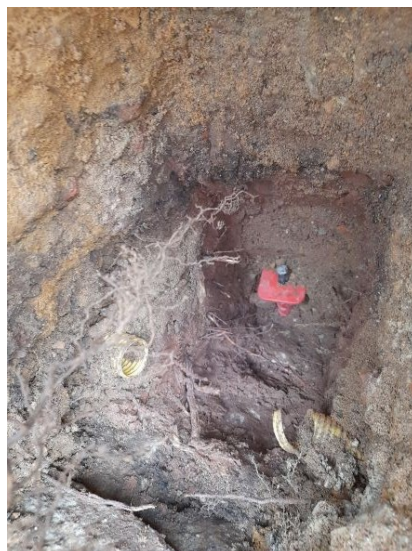
Sonda K1 byla provedena z exteriéru do hloubky základové spáry, která se nachází v hloubce 930 mm pod úrovní terénu/dlažby. Spodní část základu do výšky cca 530 mm od základové spáry je tvořen lomovým kamenem spojeným maltou, vrchní část základu je tvořena kamennými kvádry do výšky cca 200 mm nad terénem/dlažbou spojenými maltou.

foto/2/ Hloubka základové spáry v sondě K1

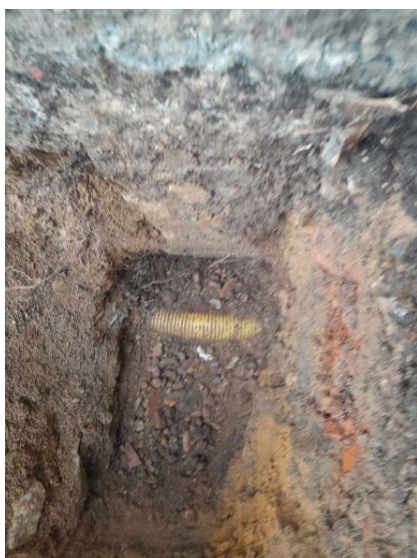
foto/3/ Pohled do sondy K1

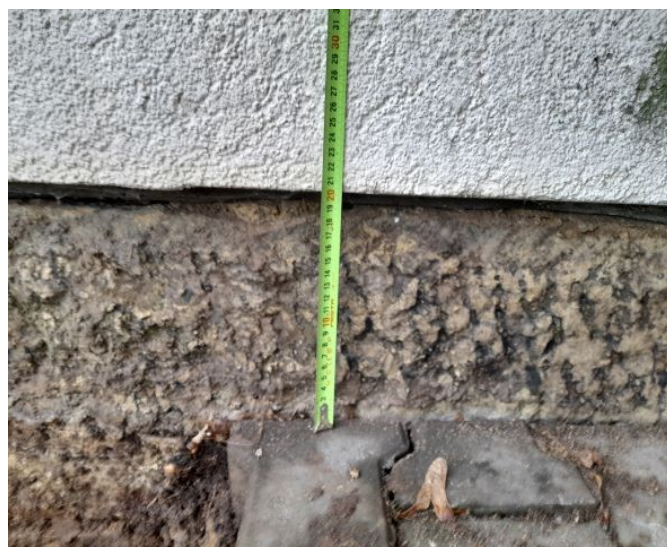
foto/4/ Výška hydroizolace nad terénem/dlažbou

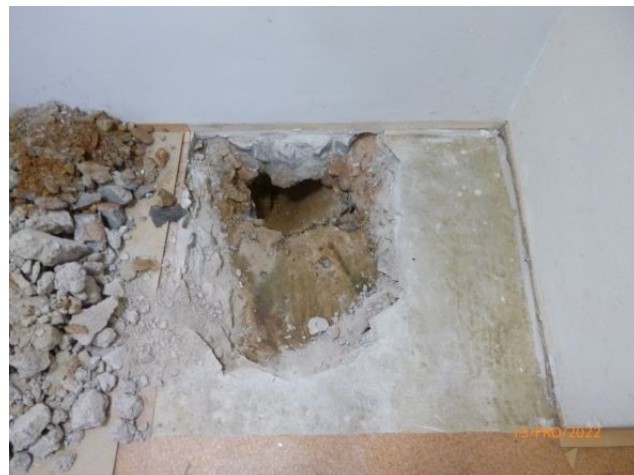
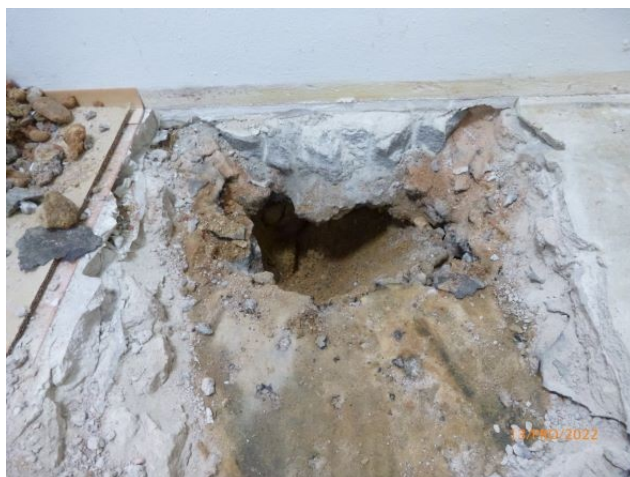
Sonda K2 byla provedena v interiéru pro ověření hloubky založení vnitřní stěny. Základová spára u sondy K2 se nachází cca 240 mm pod úroveň stávající podlahy. V tomto místě se nachází pouze pórobetonová vyzdívka.

foto/5/ Pohled do sondy K2

foto/6/ Pohled do sondy K2

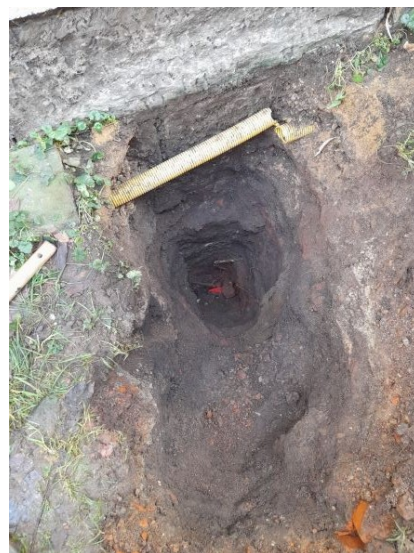
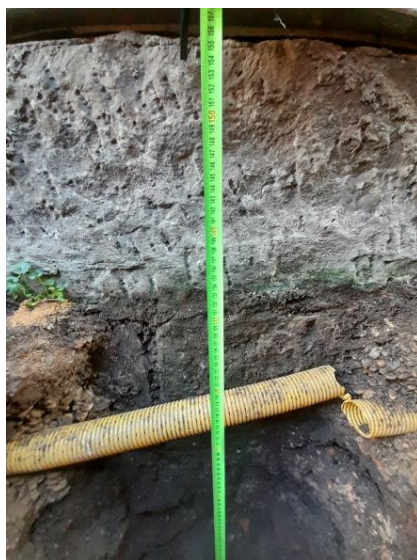
Sonda K3 byla provedena z exteriéru do hloubky základové spáry, která se nachází v hloubce 1330 mm od úrovně terénu. Spodní část základu do výšky cca 1080 mm od základové spáry je tvořen lomovým kamenem spojeným maltou, vrchní část základu je tvořena kamennými kvádry do výšky cca 220 mm nad terénem/dlažbou spojenými maltou.

foto/7/ Pohled do sondy K3

foto/8/ Pohled do sondy K3

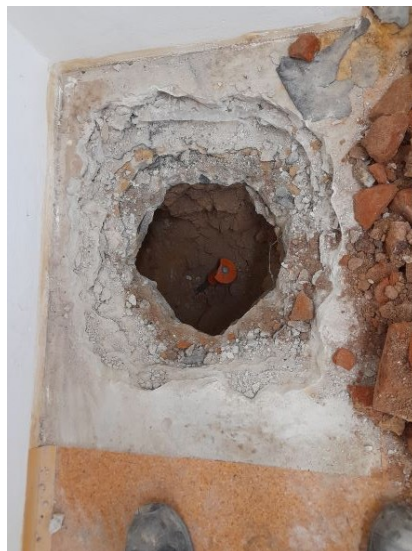
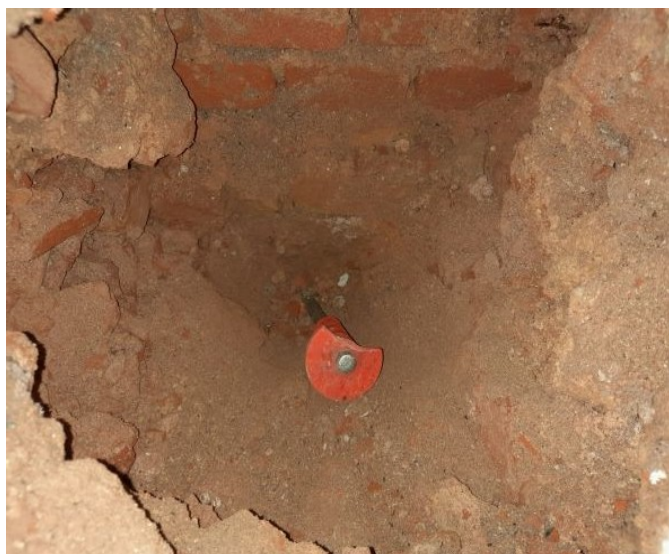
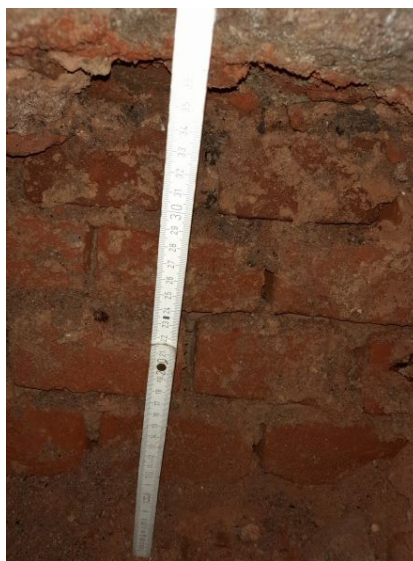
Sonda K4 byla provedena v interiéru pro ověření hloubky založení vnitřní nosné stěny. Hloubka základové spáry se nachází cca 800 mm pod úroveň stávající podlahy. Základ je tvořen z lomového kamene spojeného maltou.

foto/9/ Pohled na sondu K4

foto/10/ Pohled do sondy K4

foto/11/ Pohled do sondy K4

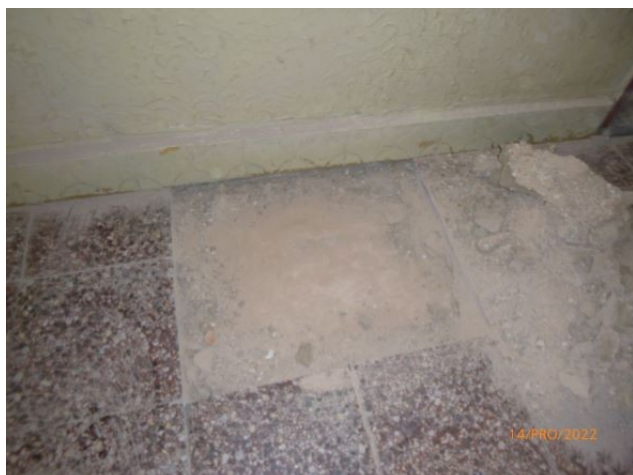
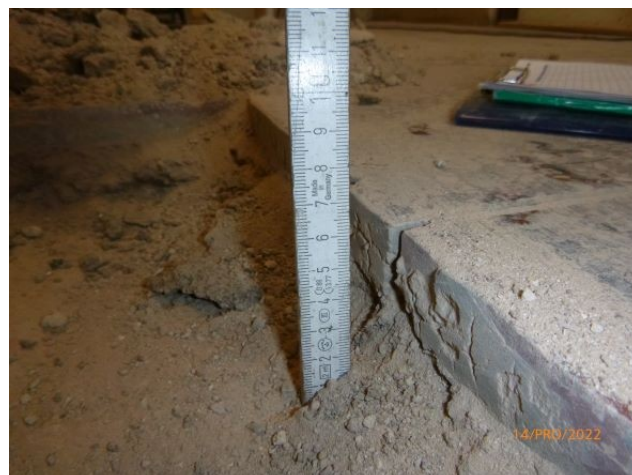
Vrstva	Tloušťka (mm)	Popis stavu vrstvy
Dlažba	25	Běžné opotřebení
Lepidlo	5	
Betonová mazanina	35 - 45	Suchá, nesoudržná
Cihelná klenba	150

Foto/29/ Pohled na místo sondy S4

Foto/30/ Pohled do sondy S4

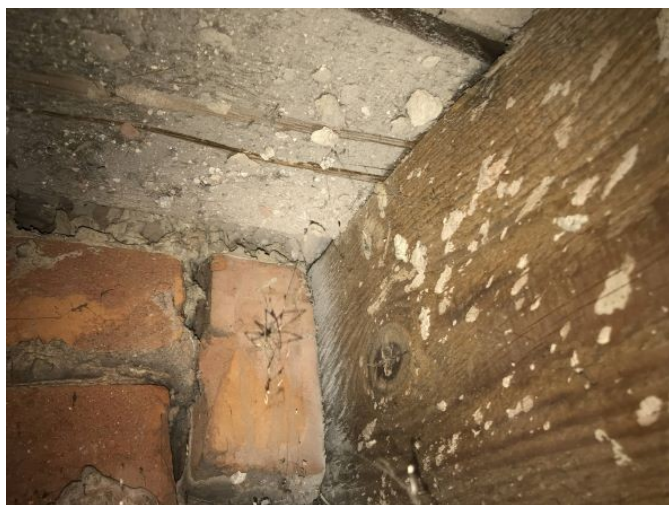
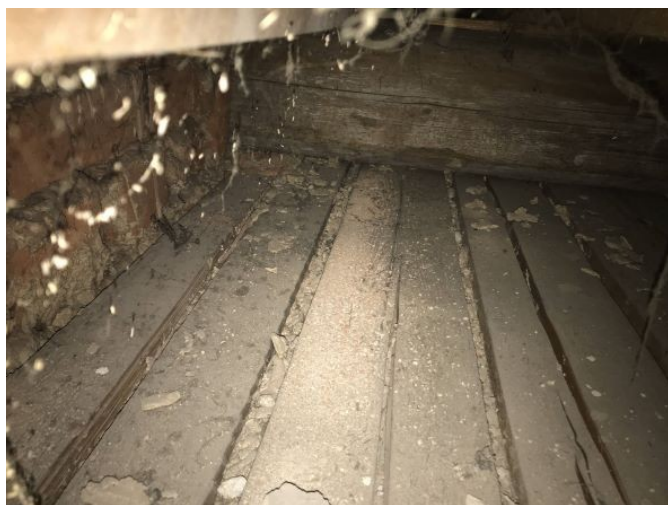
V sondách byly zjištěny celkem čtyři zhlaví trámů uložených do kapes nosných zdí. Vizuální kontrolou nebylo zjištěno biotické poškození zhlaví.

Foto/37/ Pohled na zhlaví stropních trámů

Foto/38/ Pohled na zhlaví stropních trámů

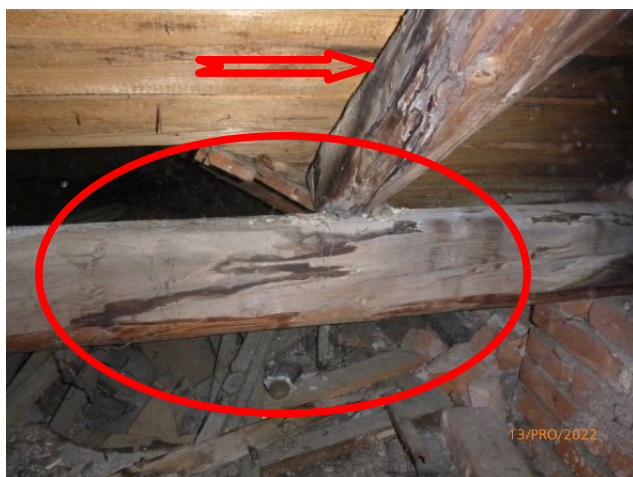
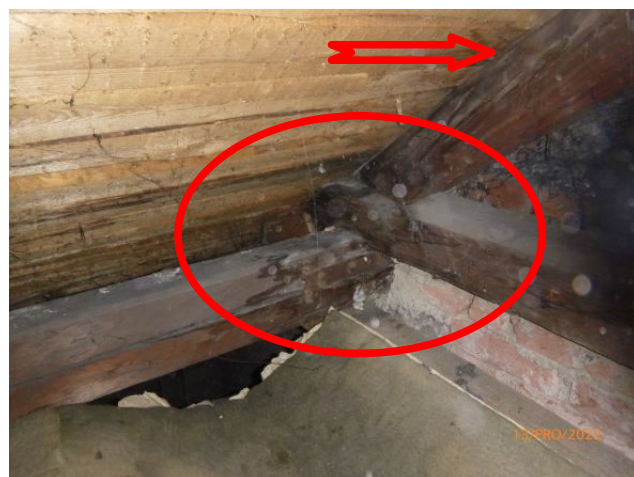
Při vizuální prohlídce půdního prostoru byly zaznamenány stopy vlhkosti na dřevěných prvcích krovu způsobené pravděpodobně pronikáním dešťové vody skrz střešní krytinu, viz foto/39/ až foto/42/. Poškozené je lokálně zejména prkenné podbití.

Foto/41/ Stopy vlhkosti na dřevěných prvcích krovu

Foto/42/ Stopy vlhkosti na dřevěných prvcích krovu

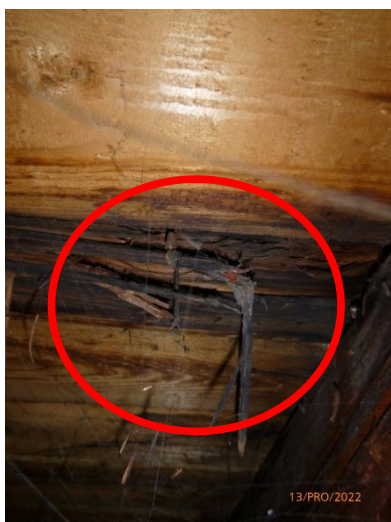
Foto/43/ Poškození dřevěného podbití

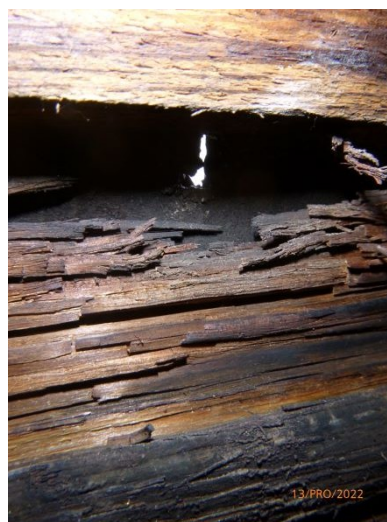
Foto/44/ Poškozená část prkenného podbití

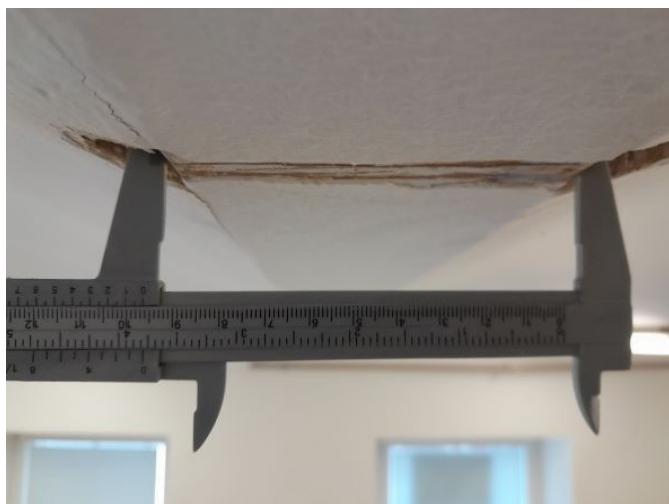
Foto/46/ Šířka ocelového nosníku (cca 96 mm)

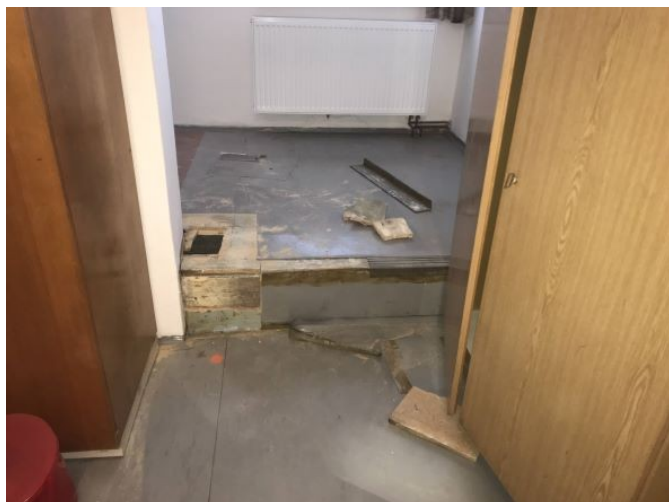
V části 2.NP byly v místnostech provedeny zvýšené podlahy. Tato vyvýšená podlaha je vytvořena položením dřevěných trámů na původní stropní konstrukci. Podlaha je tvořena z prken překrytých dřevovláknitou deskou. Nášlapná vrstva je provedena z PVC.

Foto/48/ Zvýšená podlaha v 2.NP

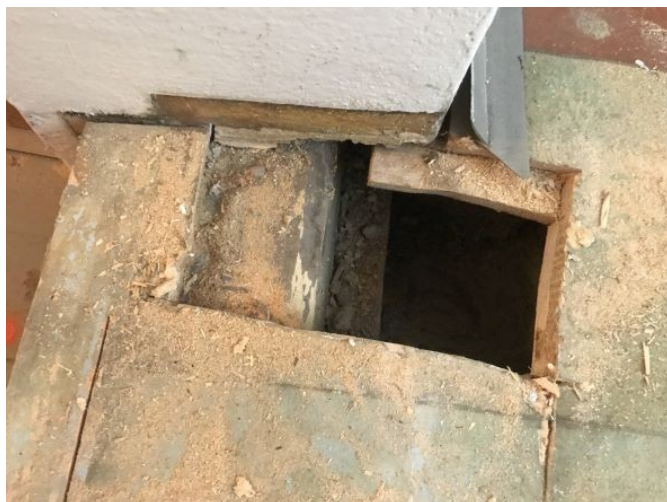
Foto/49/ Pohled do sondy v podlaze
