# Dům dětí a mládeže Jednička Spojených národů 1620, Dvůr Králové nad Labem

## Předběžné statické posouzení

Zadal:  
Městský úřad Dvůr Králové nad Labem

Vypracoval:  
Hynek Stiehl

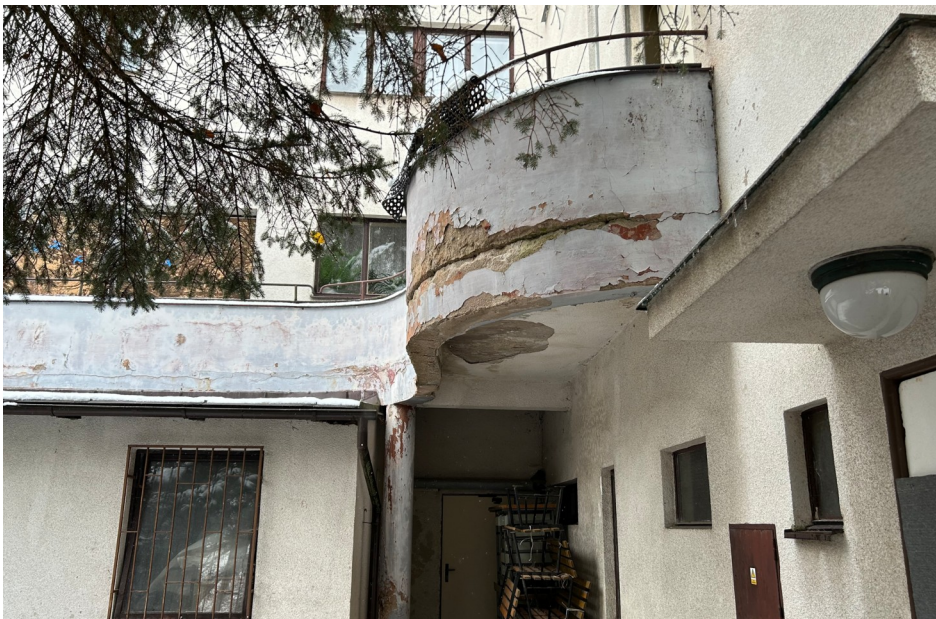
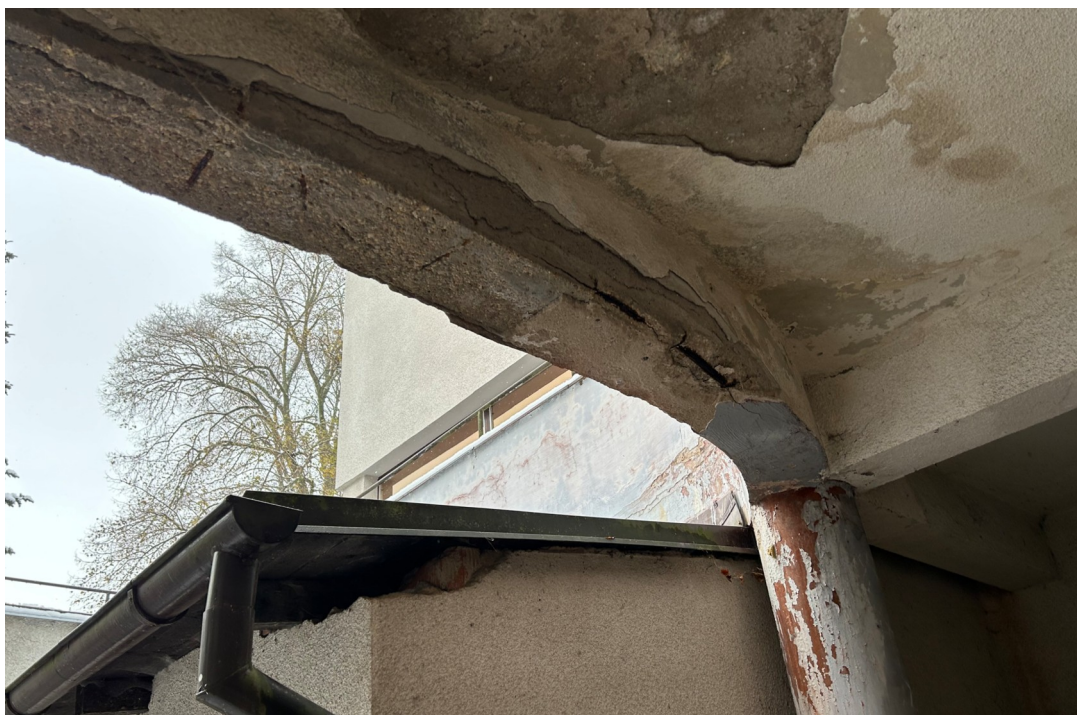
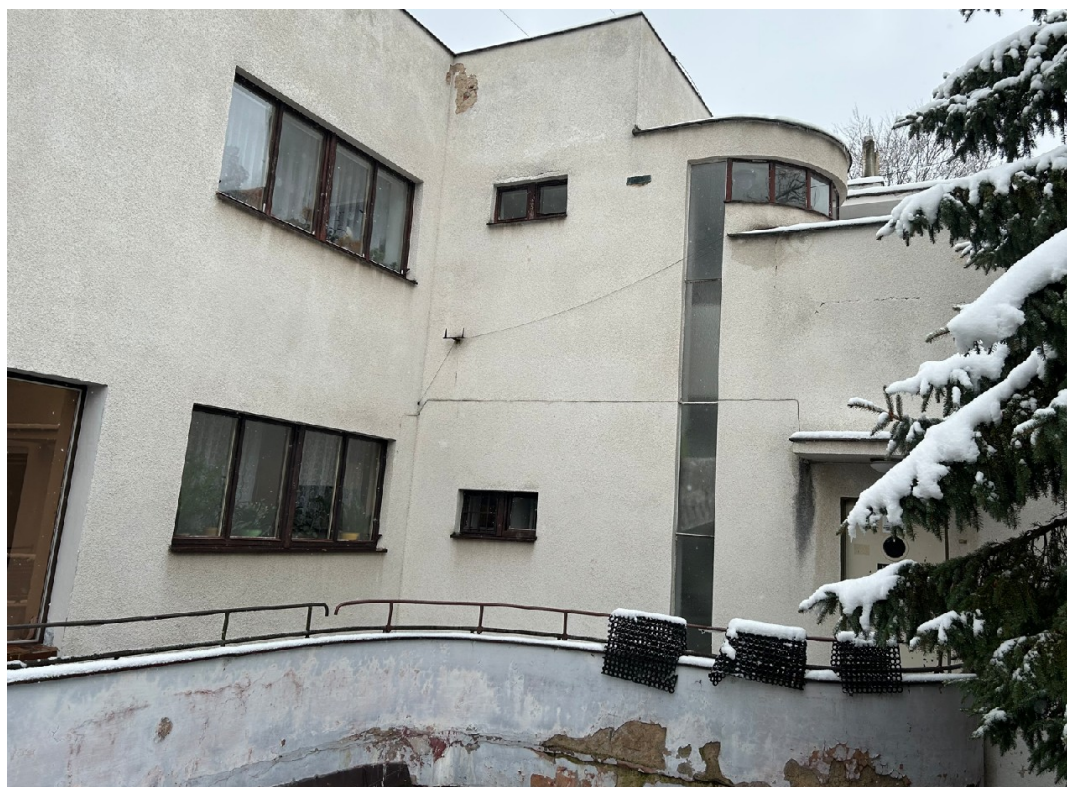
Nejvýznamnější poruchou je velmi výrazně zdegradovaná železobetonová konstrukce obloukového balkónu:

V první řadě je nutné bezodkladně provizorně zajistit degradovanou konstrukci balkónu. Toto lze zajistit podepřením pomocí ocelových stavitelných stojek systémového bednění monolitických konstrukcí. Stojky je nutno založit na roznášecích prazích z dřevěných hranolů umístěných na terénu.

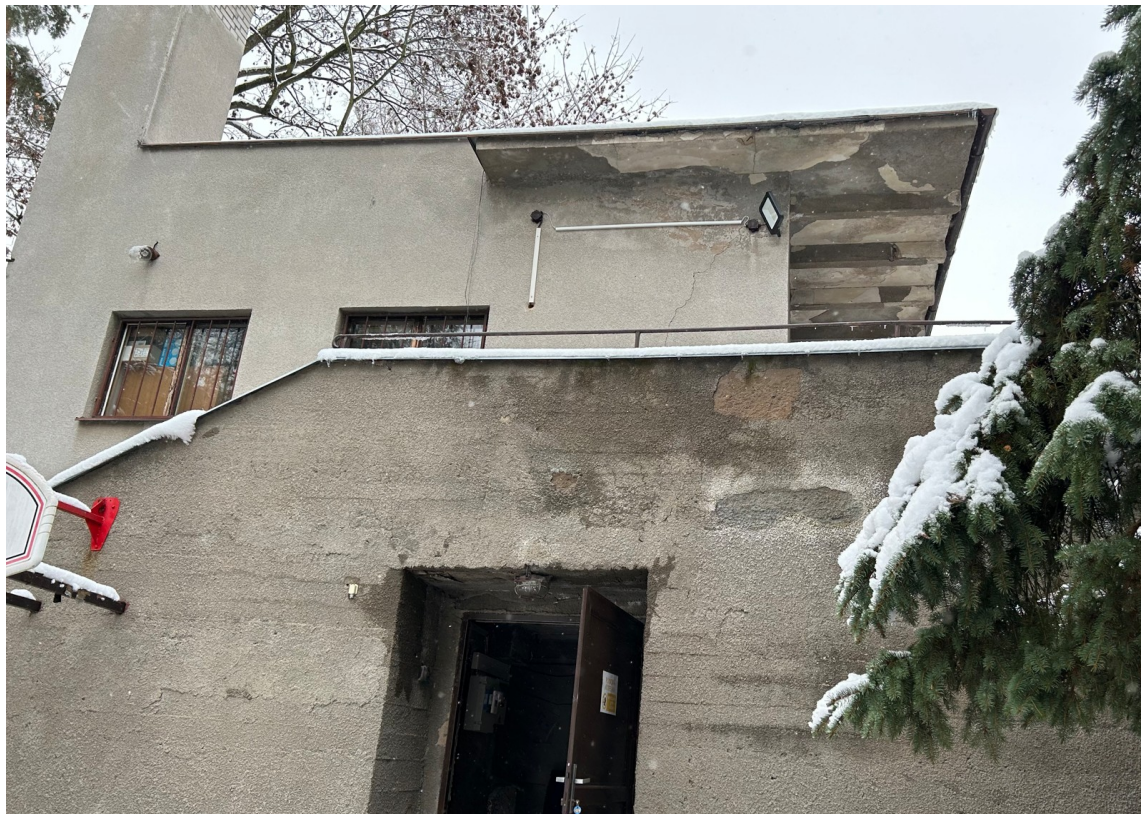
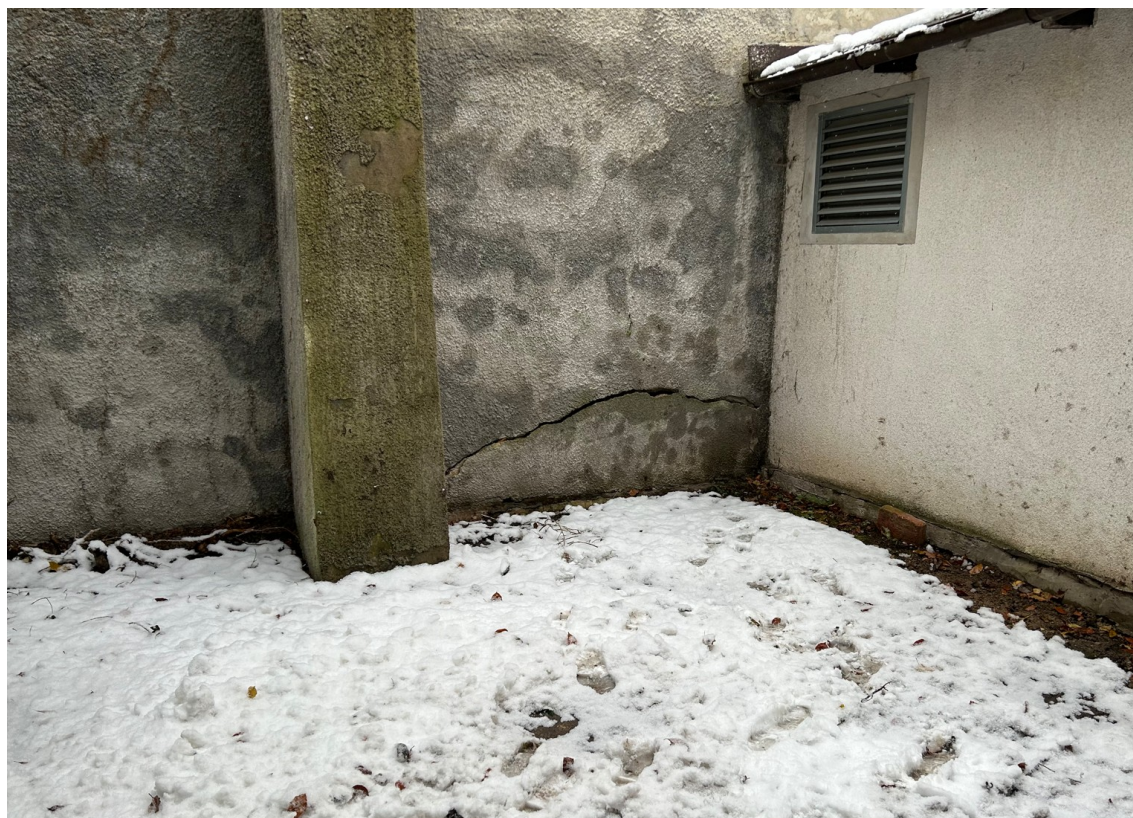
Významné poruchy jsou patrné v konstrukcích samostatně stojící kotelny a opěrných zdí:

Dále je nutné zahájit práce na projektové dokumentaci opravy všech původních, památkově velice významných objektů.
