# OBRAZOVÁ PŘÍLOHA

## VÝBĚR Z DOCHOVANÉ OBRAZOVÉ A FOTOGRAFICKÉ DOKUMENTACE HANKOVA DOMU

# GRAFICKÉ ZNÁZORNĚNÍ POŠKOZENÝCH MÍST NA FASÁDĚ A IDENTIFIKACE ODLITKŮ ZE SÁDRY

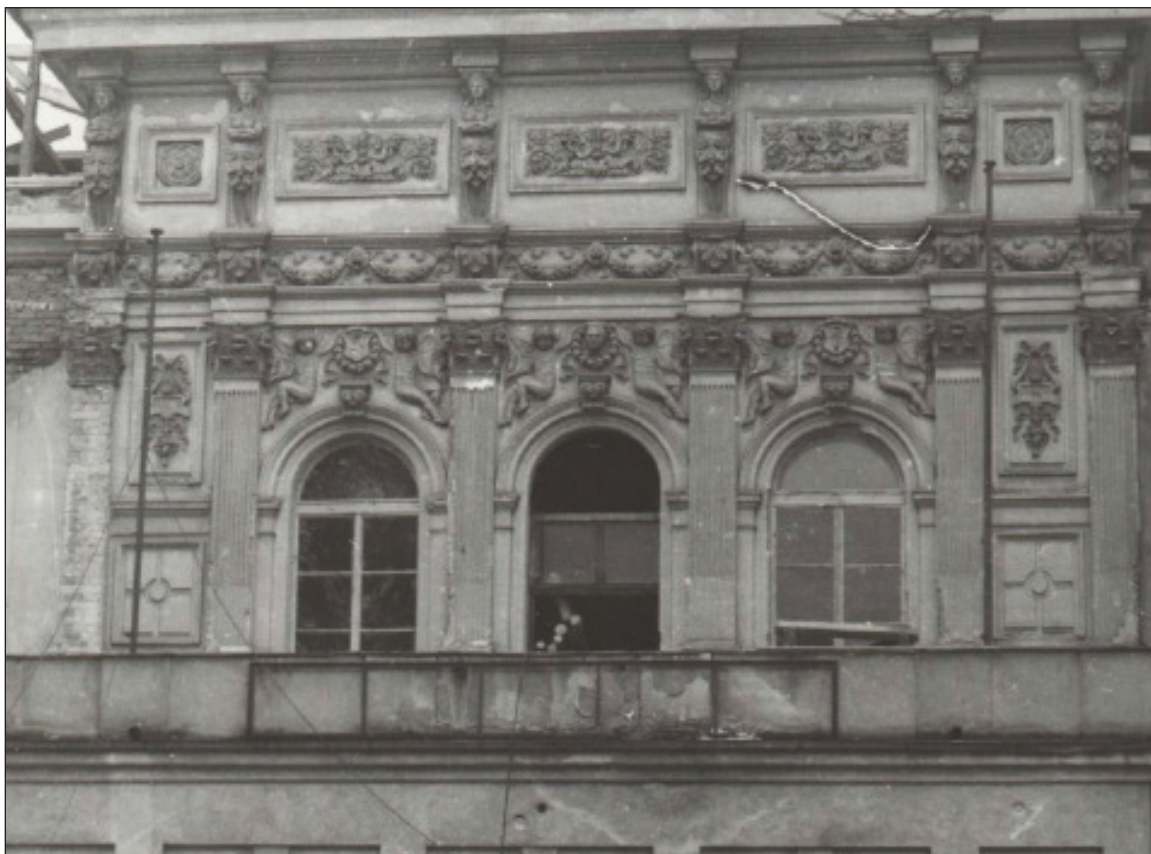
Obr. 8 - Obnova Hankova domu v roce 1975 (Na fotografii vlevo je vidět zcela zničený krajní pilastr). (Hankův dům, fotobíрка ÚOP NPÚ v Josefově).

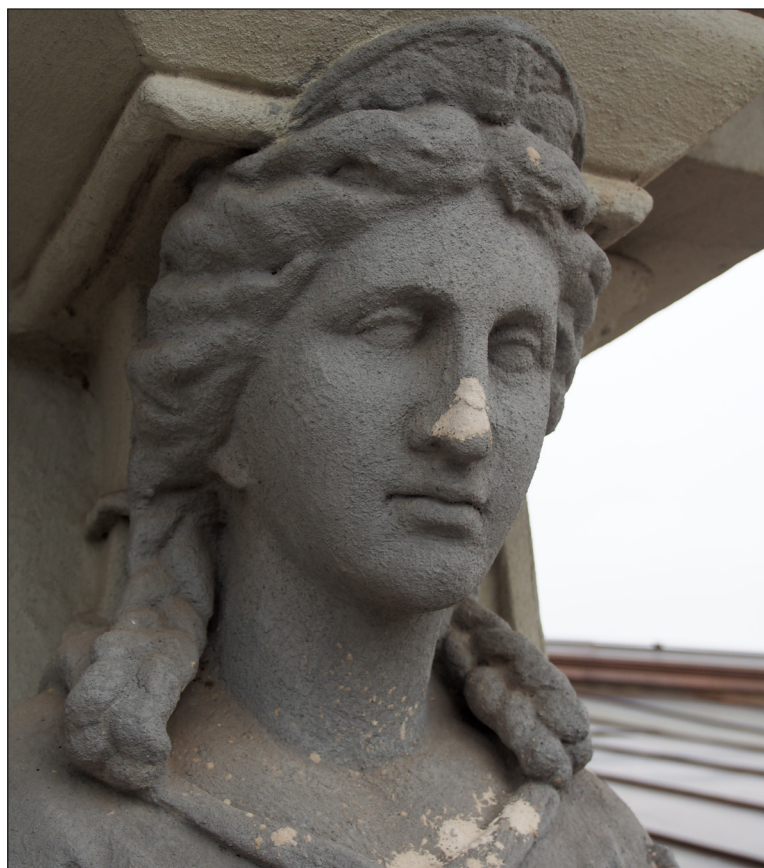
Obr. 12 - Detail hlavy karyatidy RE12/F, modelace povrchu je zaslepena vrstvami nátěrů. Poslední akrylátový je plněn jemným křemičitým plnivem.

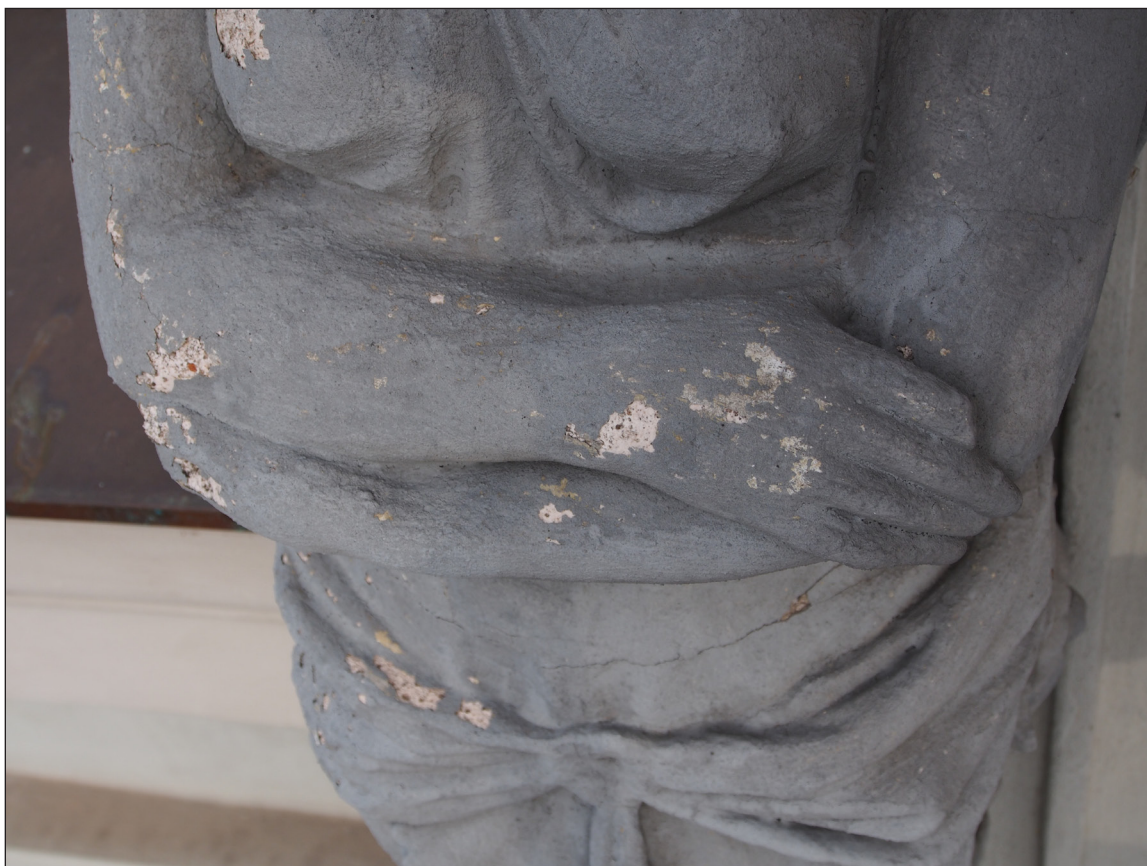
Obr. 13 - Detail rukou karyatidy RE12/A. Nátěry jsou silně degradované v místech, kde nátěr chybí je povrch odlitku narušen do té míry, že jsou zřetelná červená zrnka plniva.

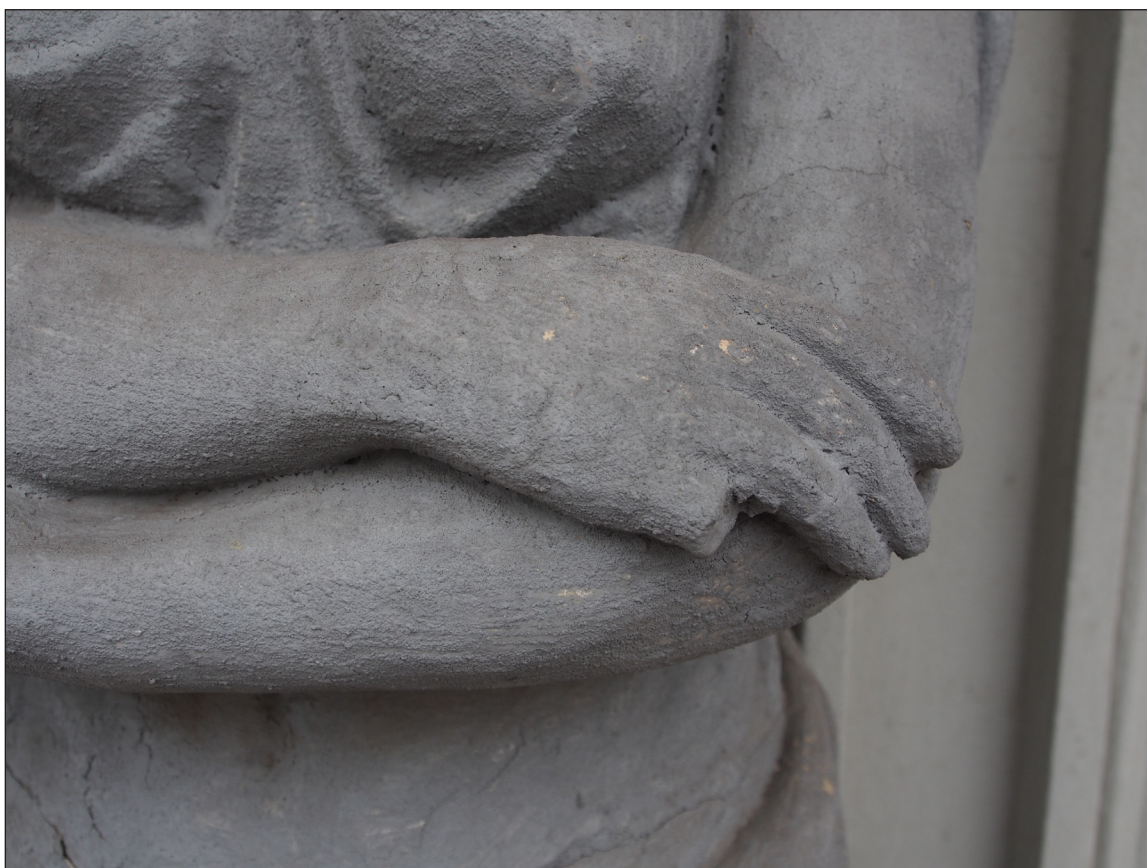
Obr. 14 - Detail pravé ruky karyatidy RE12/E s chybejícím malíčkem.

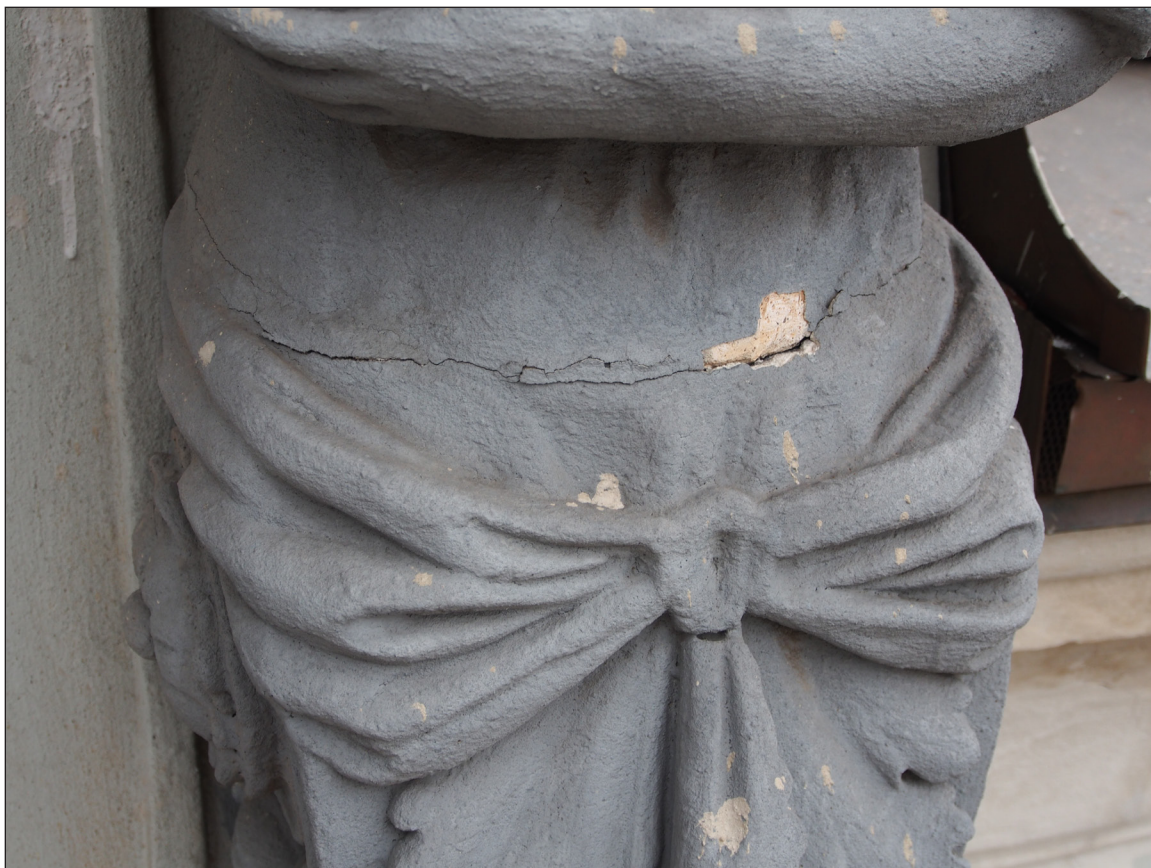
Obr. 15 - Spáry mezi jednotlivými díly sádrového odlitku jsou popraskané, je tomu tak u všech odlitků karyatid.

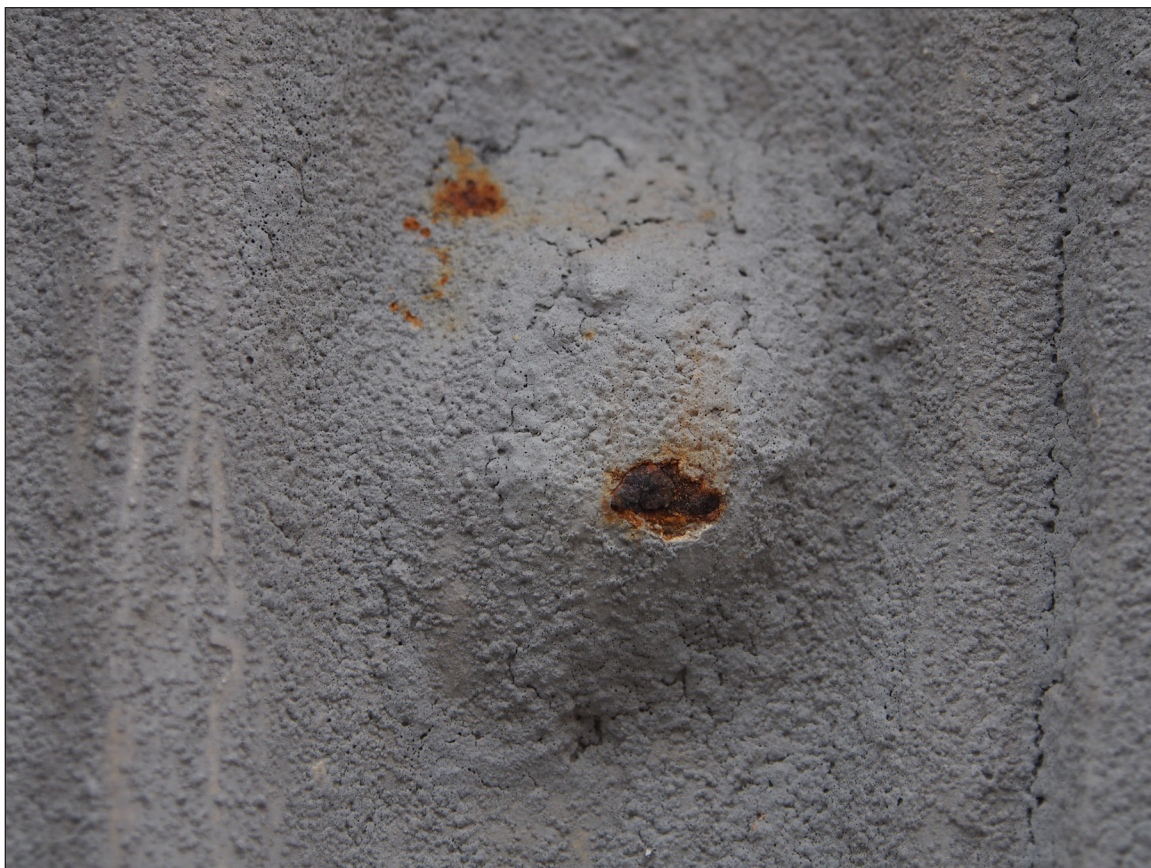
Obr. 16 - Detail koroze hřebu, kterým je část odlitku karyatidy upevněna k fasádě.

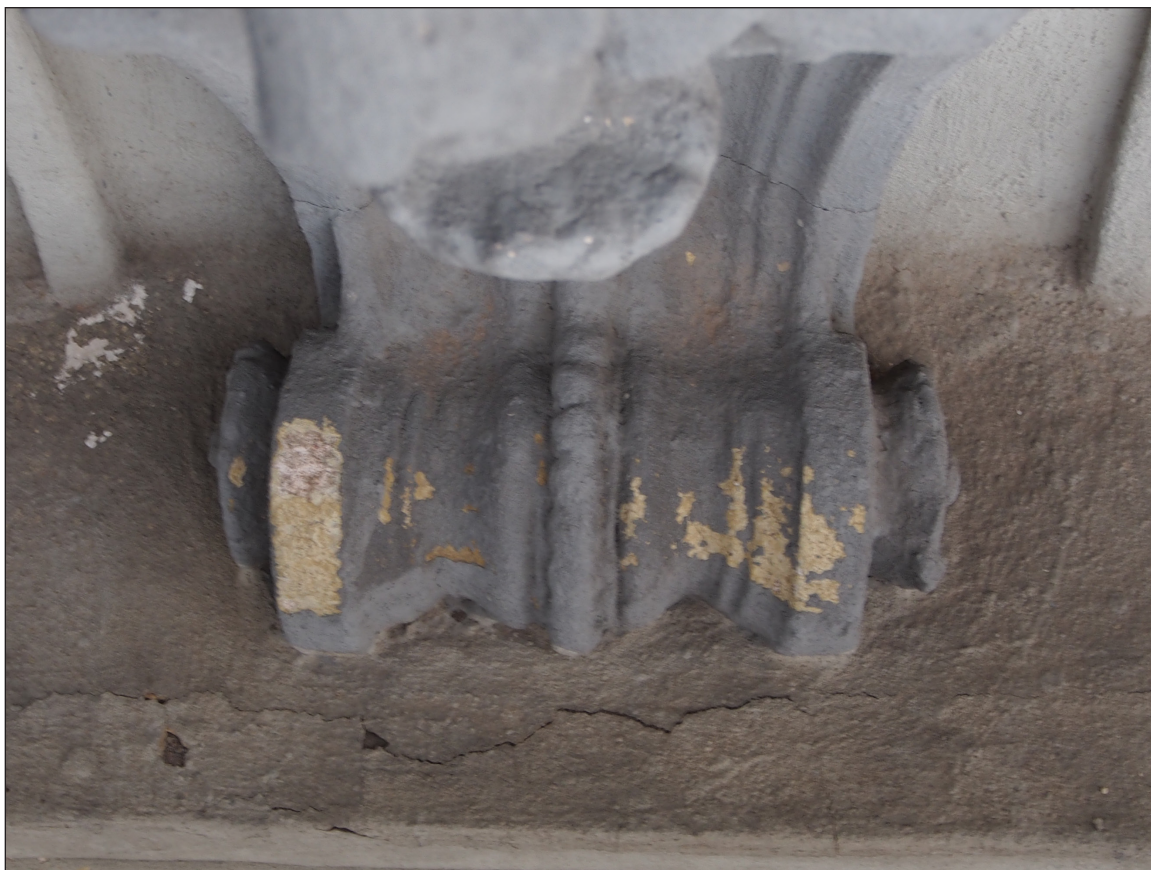
Obr. 17 - Detail voluty s opršelým povrchem, karyatida RE12/C.

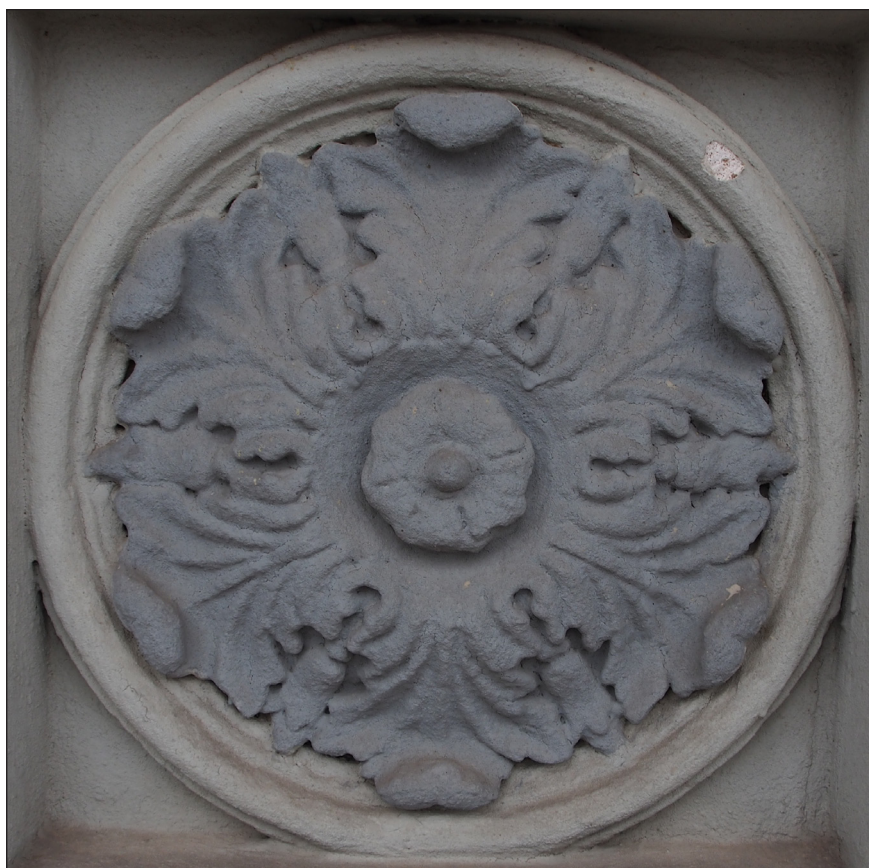
Obr. 18 - Detail florální rozety RE13/B, modelace povchu odlitku je zaslepena vrstvou nátěrů.

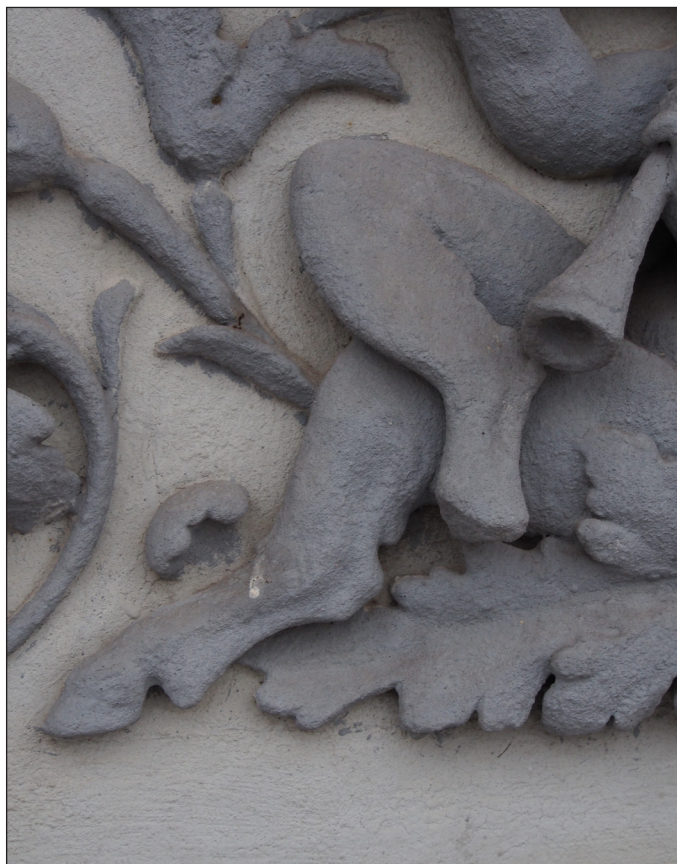
Obr. 20 - Detail prvku RE14/C, putti - satyr má ulomené pravé kopýtko.

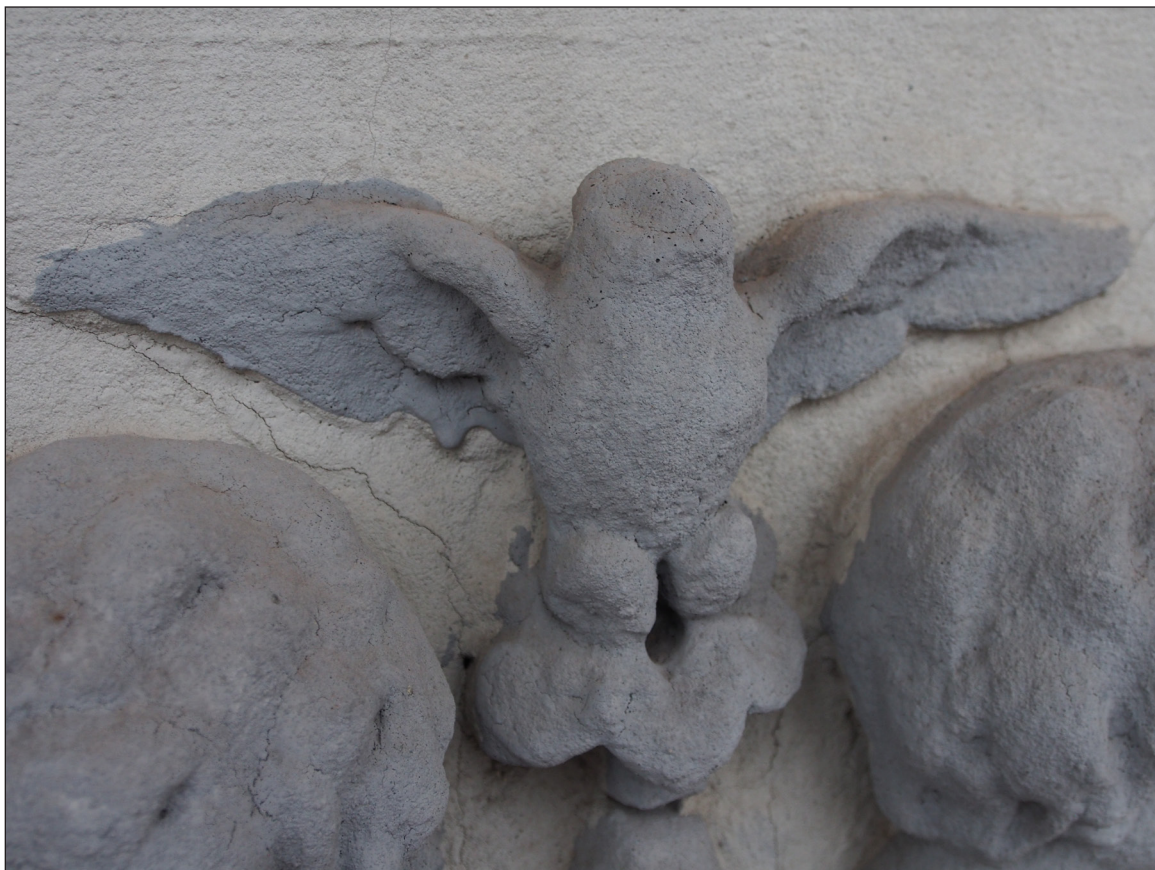
Obr. 21 - Reliéf s putti RE14/C, Detail reliéfu holubice s chybějící částí hlavy.

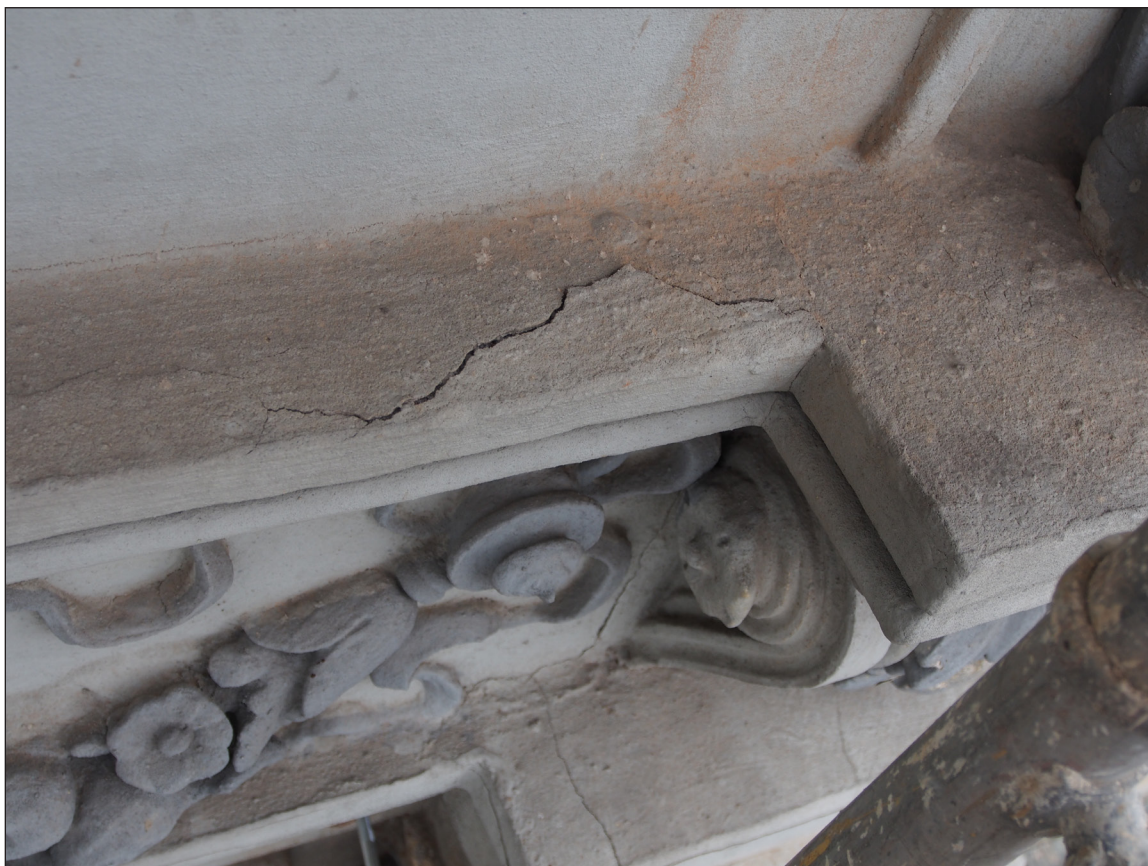
Obr. 22 - Detail horní římsy u prvku RE12/E s hlubokou prasklinou. Výrazné poškození je způsobeno zatěžováním římsy klimatickými cykly a povětrnostními podmínkami.

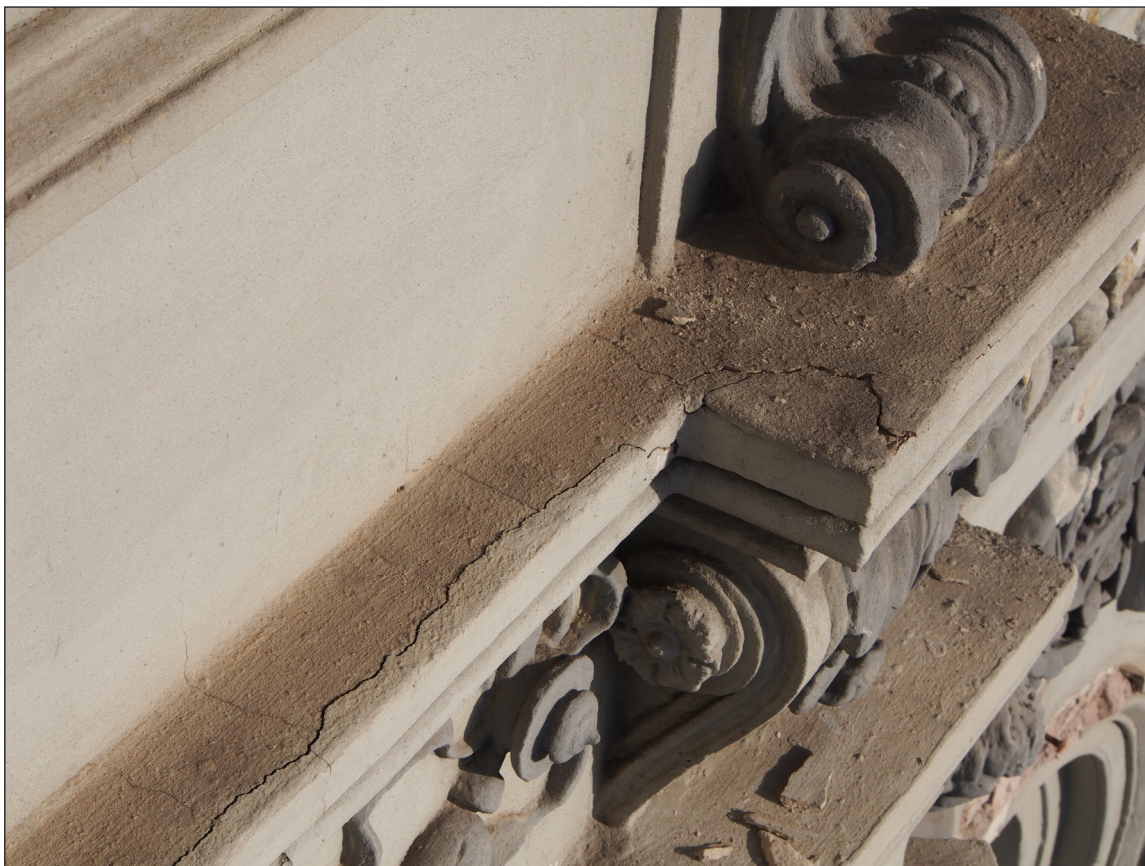
Obr. 23 - Jedna z dlouhých hlubokých prasklin na hraně horní římsy.

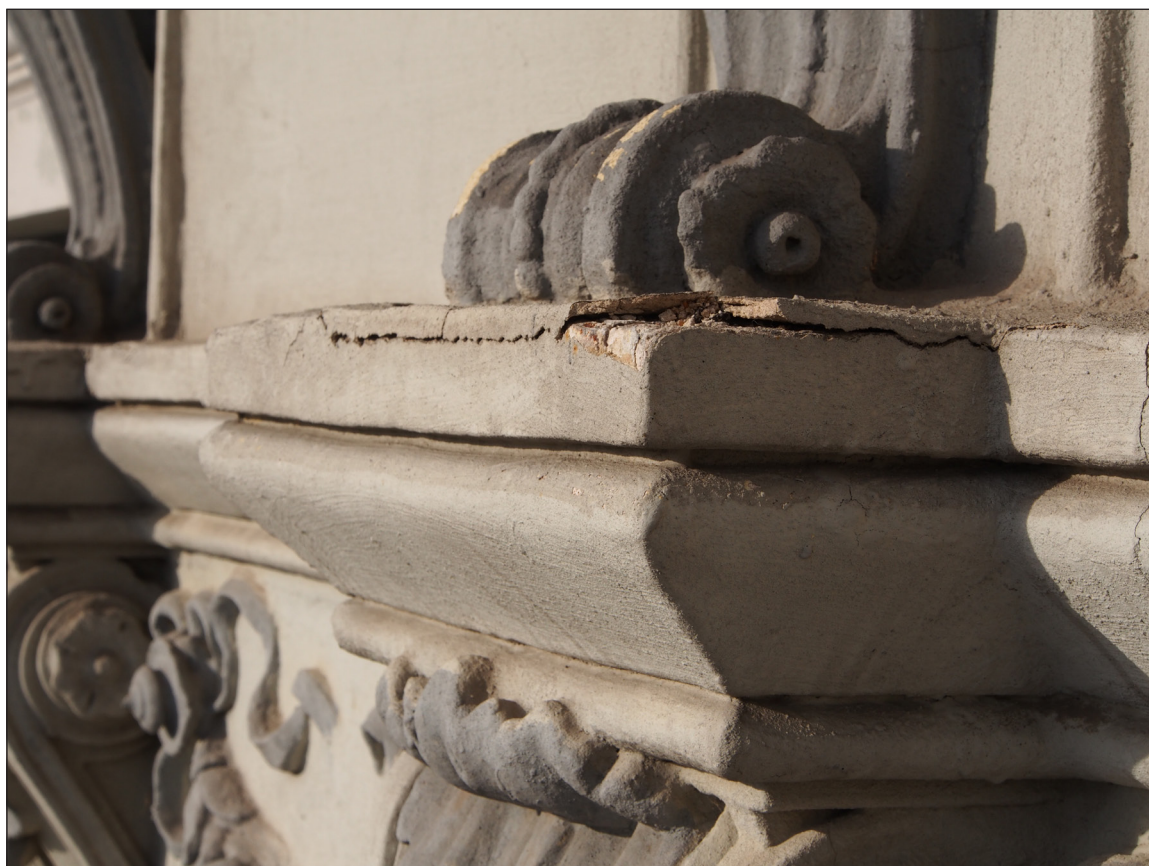
Obr. 24 - Detail římsy u prvku RE12/B. Vrstvy nátěrů s částí omítky se zde zcela odlučují od podkladu.

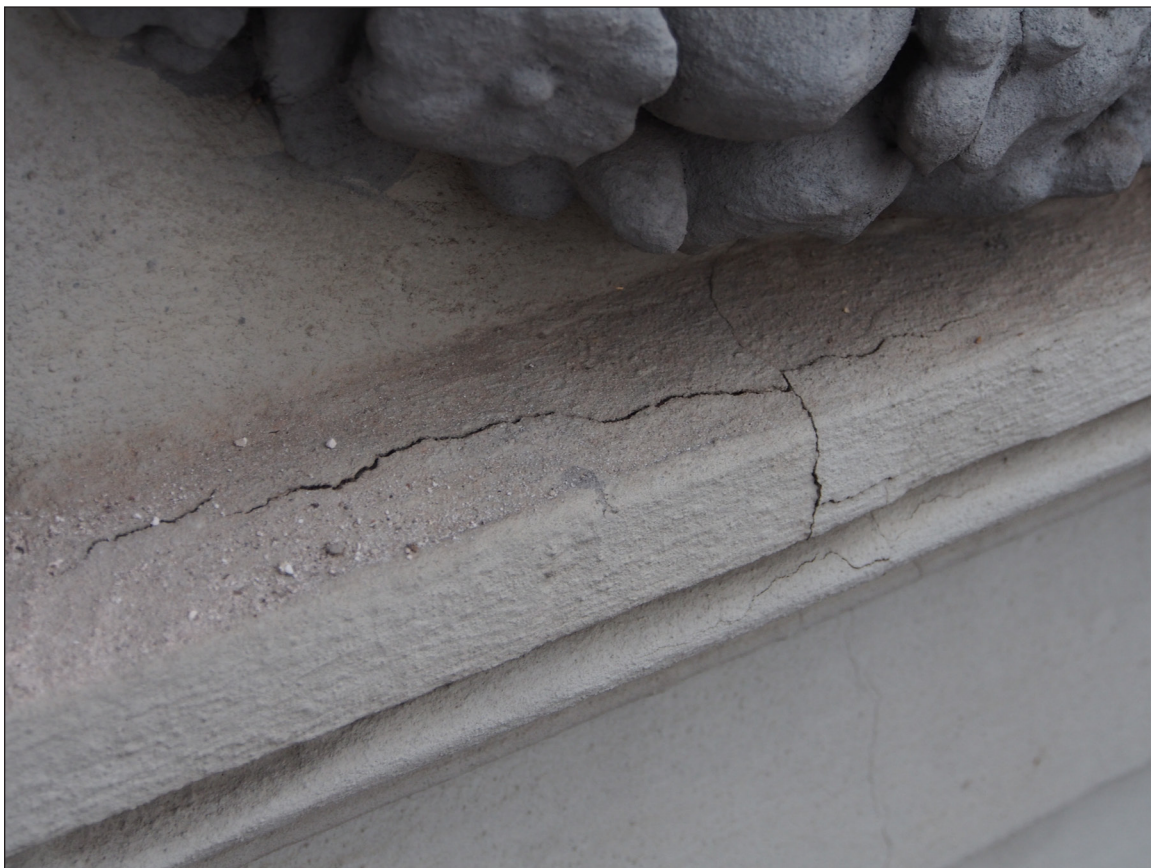
Obr. 25 - Detail hloubkové praskliny, která se nachází na dolní římse pod festonem RE11/G.

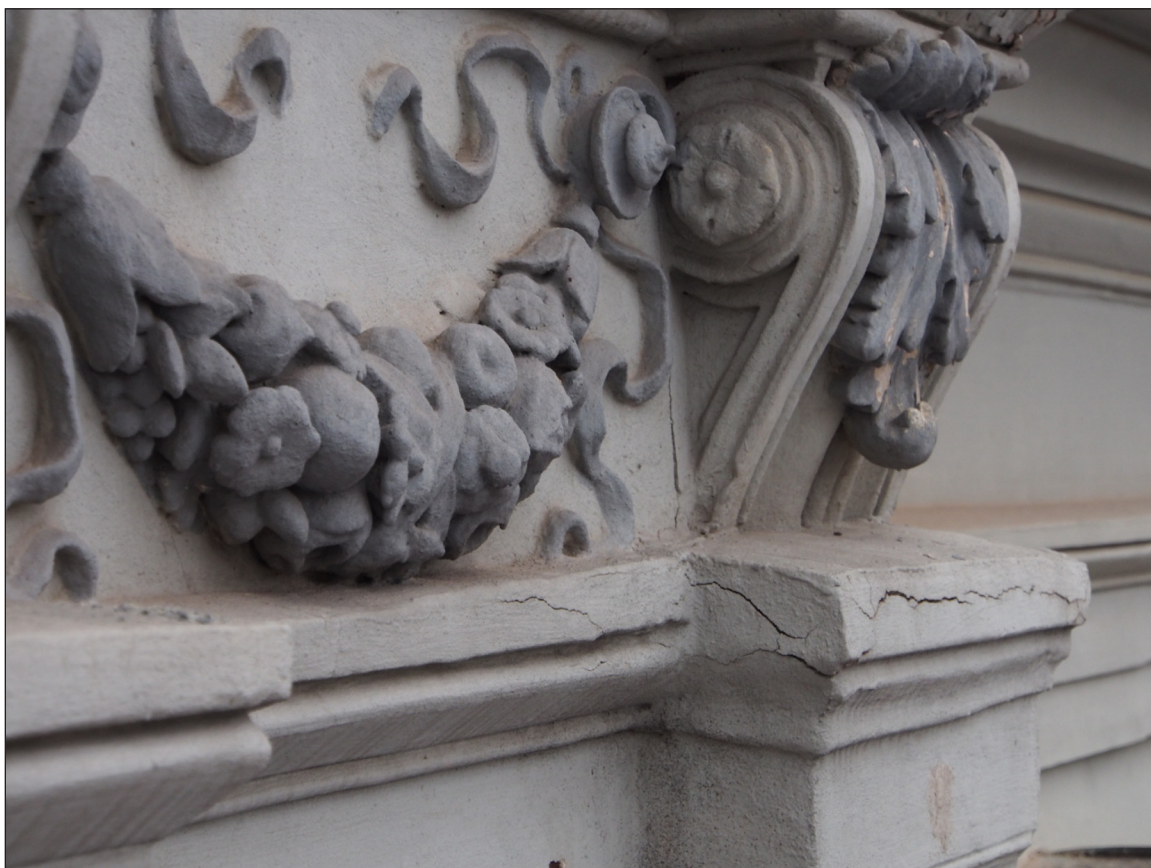
Obr. 26 - Detail hloubkových prasklin na spodní římse u prku RE9/F.

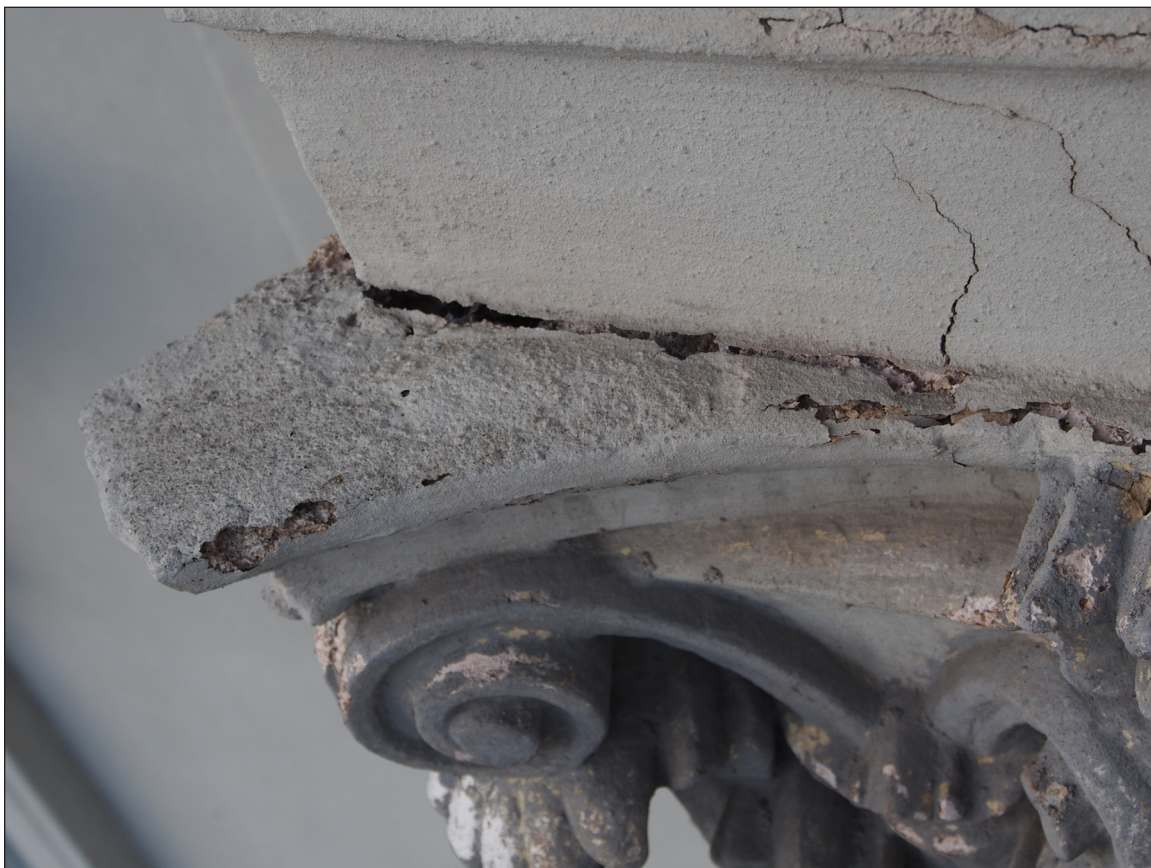
Obr. 27 - Detail hlavice RE1/A, na fotografii je viditelná degradace vrstev nátěrů. Nátěr se zcela odděluje od podkladu, v okolí vznikly drobné praskliny.

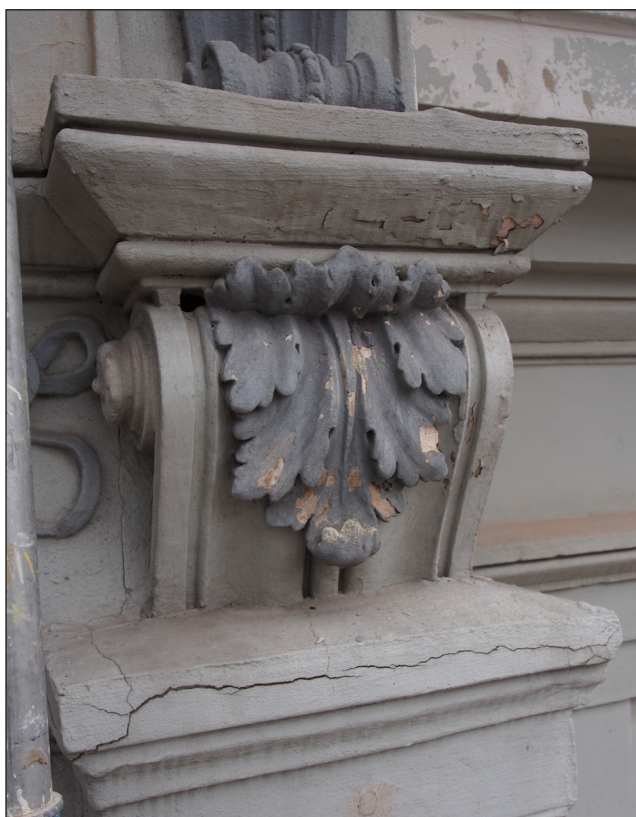
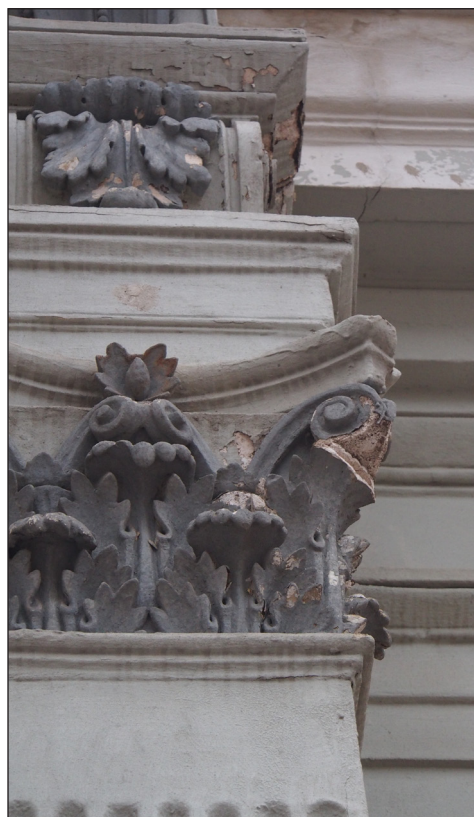
Obr. 28 - konsola RE9/F vlevo, hlavice RE1/F. Oba prvky se nacházejí na okraji fasády, kde jsou extrémě namáhány klimatickými podmínkami. Povrch nátěrů je na této části fasády silně degradovaný. Na římse jsou viditelné hluboké praskliny.

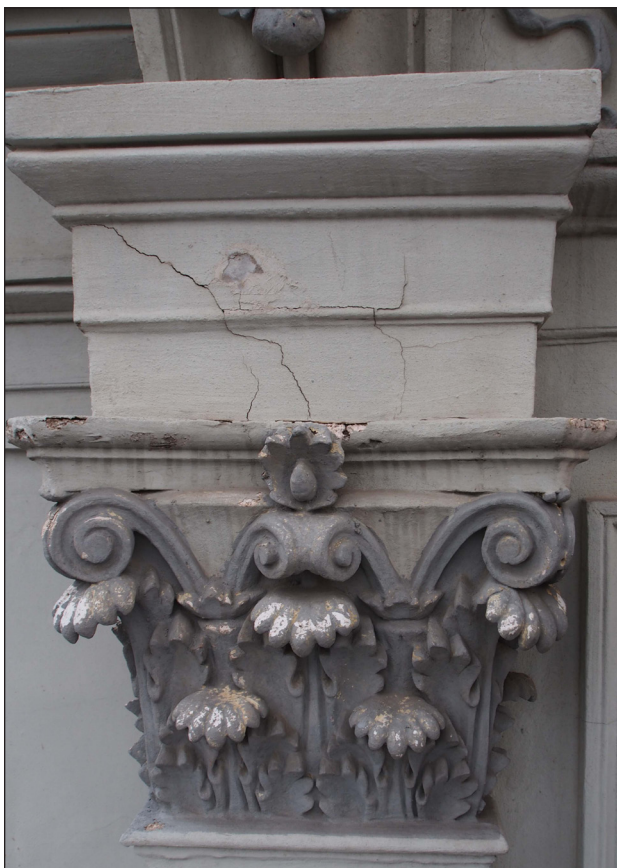
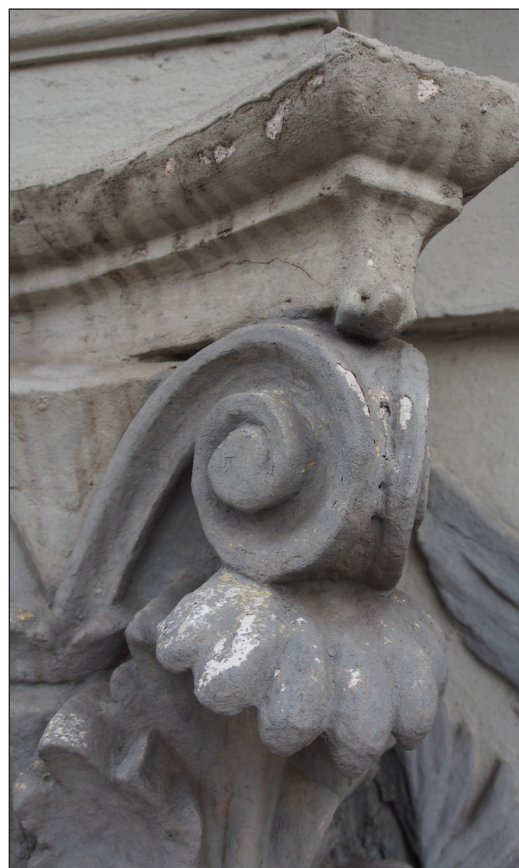
Obr. 29 - Hlavice RE12/A, vpravo detail hlavice. Prvek se nachází na okraji fasády, tato část fasády je více exponována podnebním vlivům proto je po a výskyt prasklin než na jiných částech fasády.

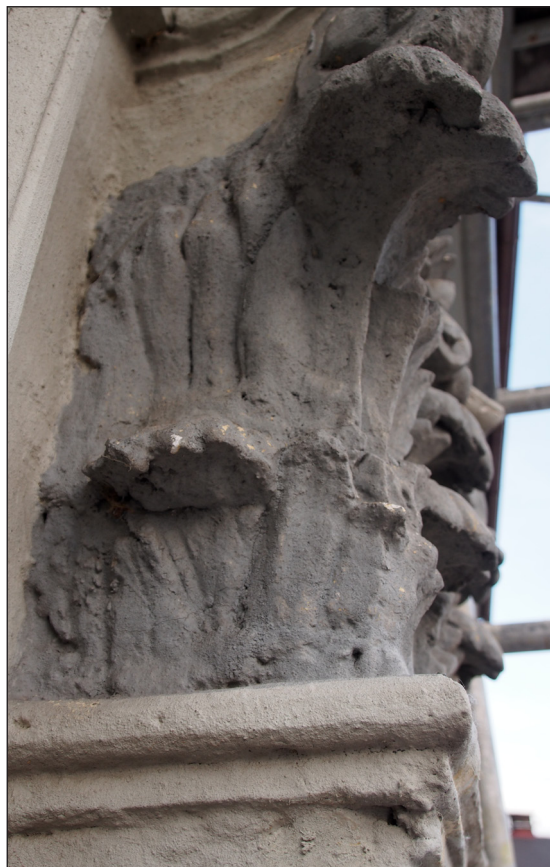
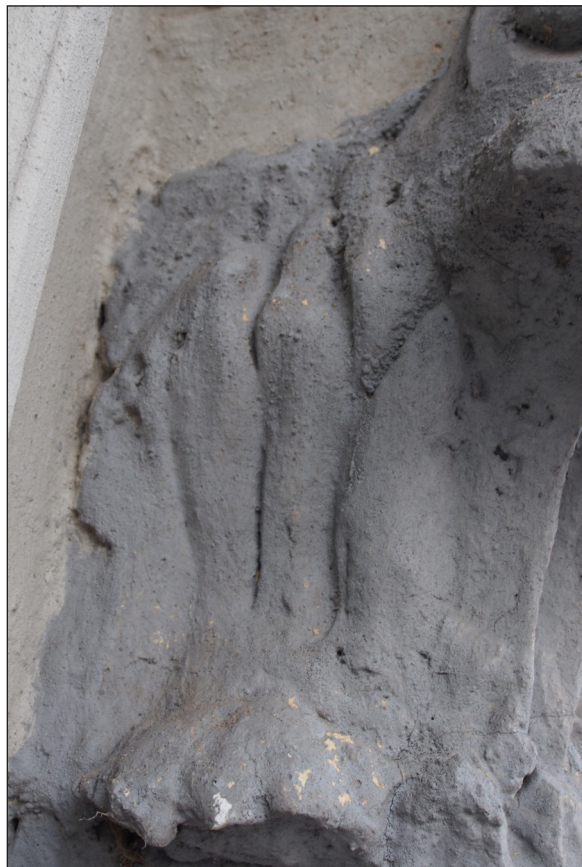
Obr. 30 - Detaily hlavice RE1/B. Neforemná modelace pochází zřejmě z rozsáhlejší rekonstrukce fasády, která probíhala v letech 1969-1974.

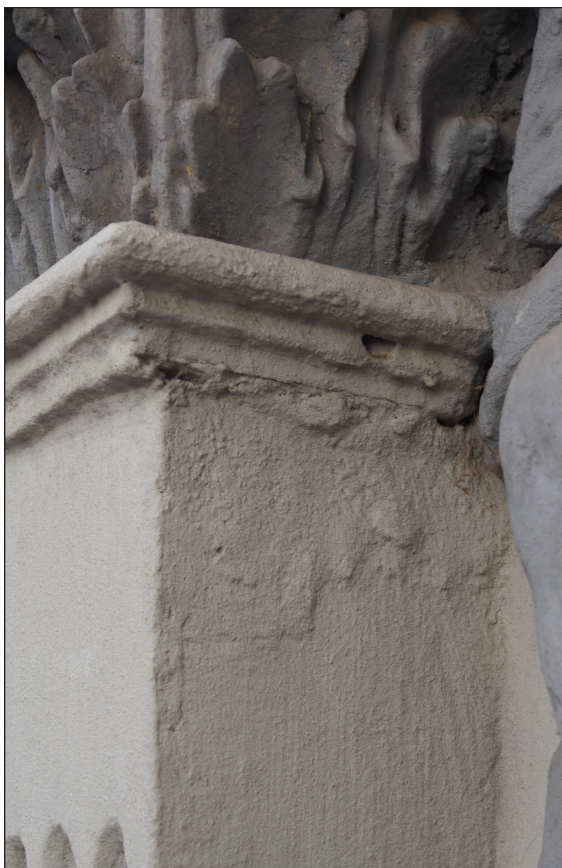
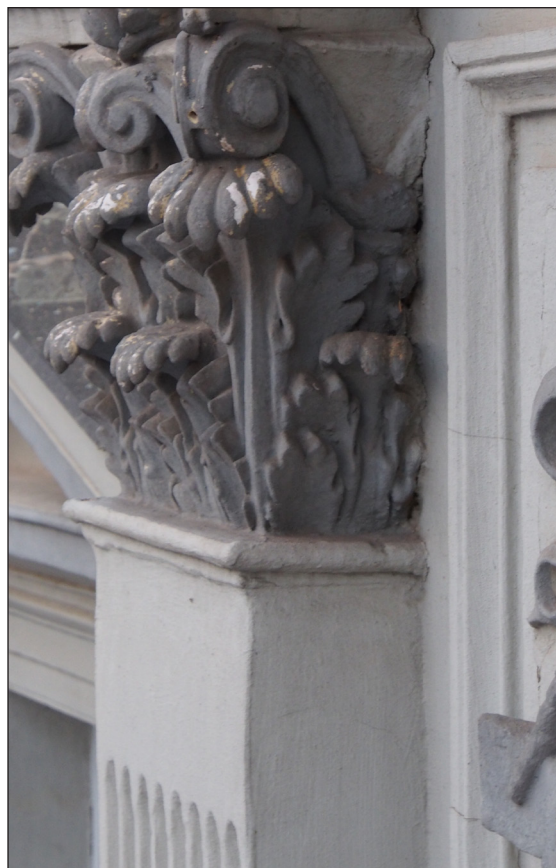
Obr. 31 - Detail pilastru pod hlavicí RE1/B (vlevo), Detail hlavice RE1/A (v pravo).  
 "prstence" zakončující pilastry byly v minulosti neodborně opraveny (pravděpodobně v letech 1969-1975). Na všech pilastrech se jednotlivé prstence liší počtem profilací.

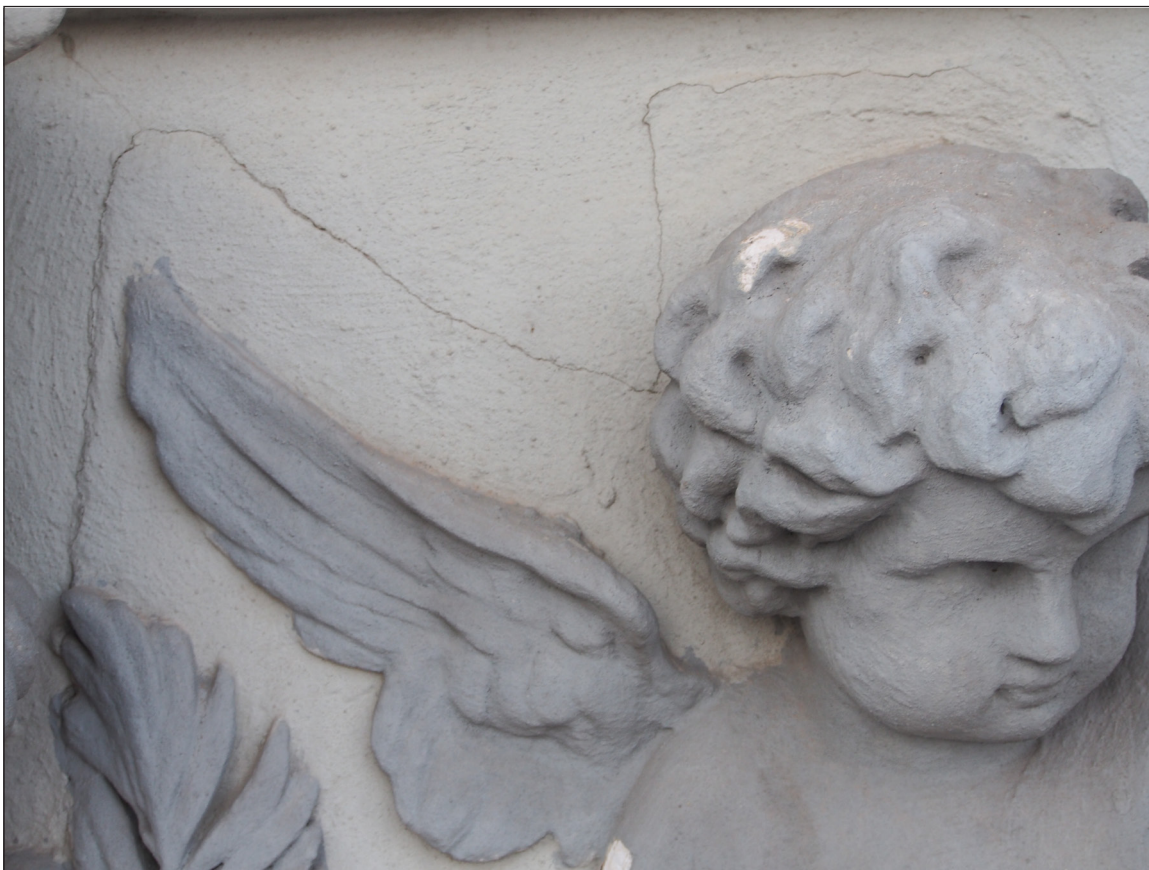
Obr. 33 - Praslina vzniká v místech dělící roviny mezi odlitkem a štukovým polem, vlivem odlišných vlastností sádky a štuku (prvek RE4/B).

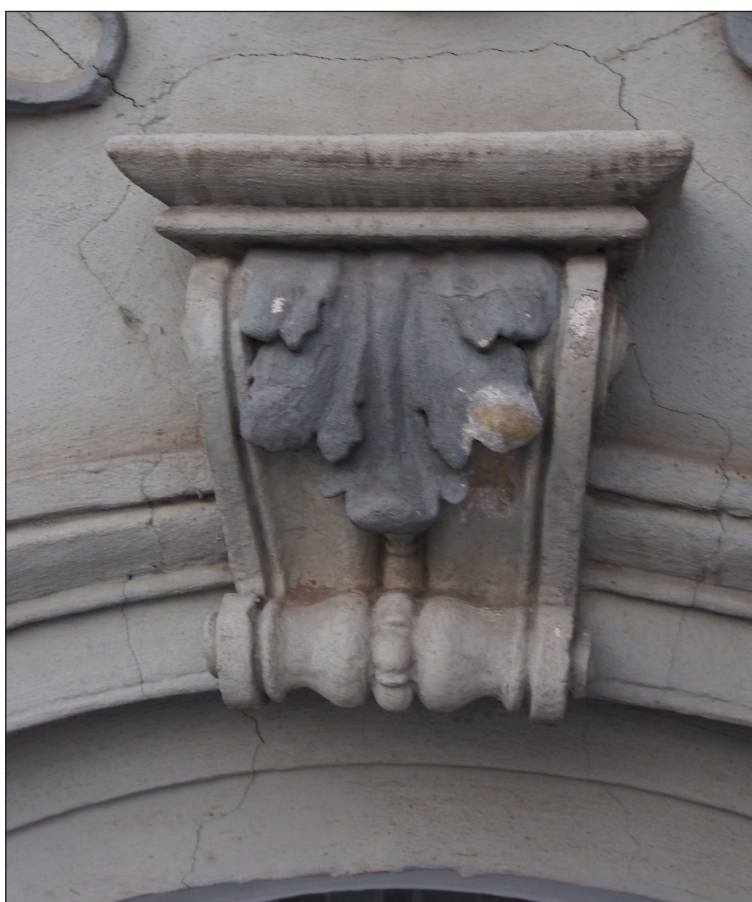
Obr. 36 - Prvek RE3/A. Okolo klenáku jsou ve zdivu viditelné drobné praskliny, které vedou nadokením obloukem až k oknu.

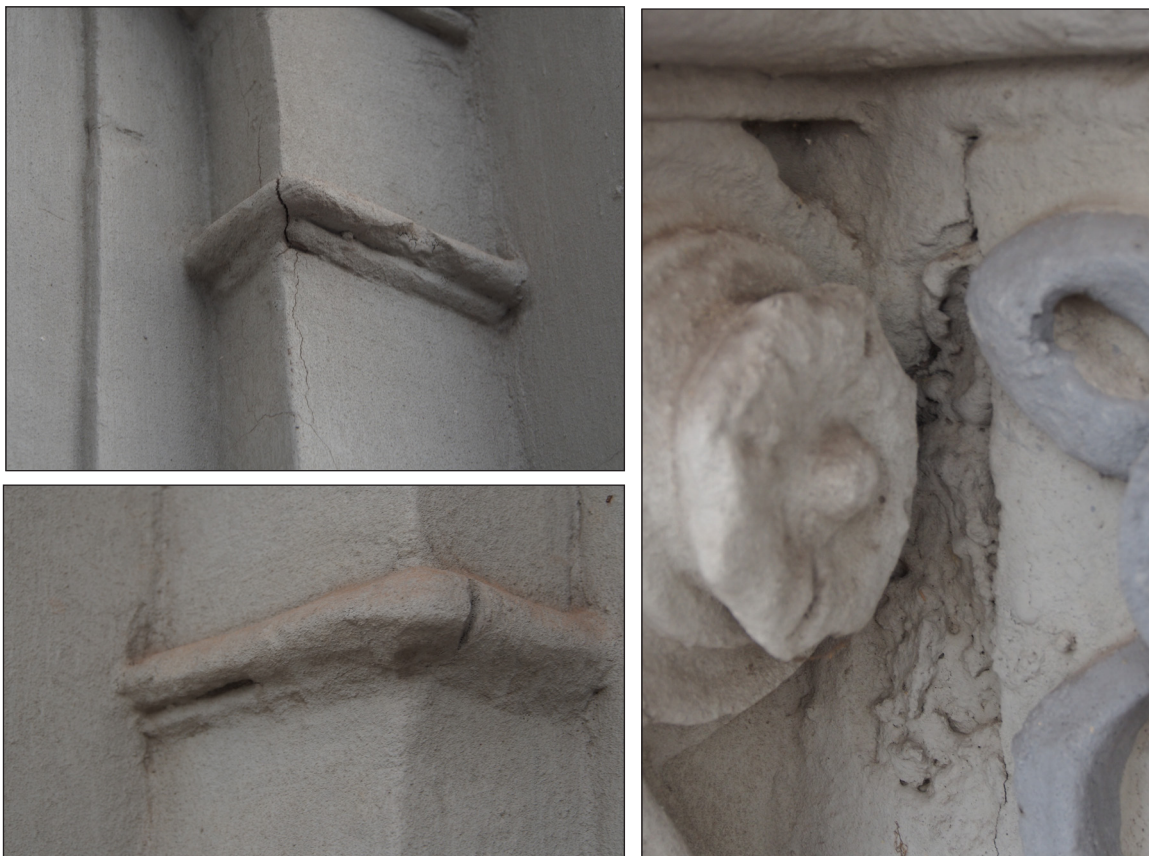
Obr. 39 - Vlevo detail neforemě vymodelovaných drobných římsiček archivolt u okenních otvorů, vpravo špatně opravený defekt mezi prvky RE9/B a RE11/B. Opravy pocházejí pravděpodobně z doby rekonstrukce v letech 1969-1975.
