# OBRAZOVÁ PŘÍLOHA

## VÝBĚR Z DOCHOVANÉ OBRAZOVÉ A FOTOGRAFICKÉ DOKUMENTACE HANKOVA DOMU

# GRAFICKÉ ZNÁZORNĚNÍ POŠKOZENÝCH MÍST NA FASÁDĚ A IDENTIFIKACE ODLITKŮ ZE SÁDRY

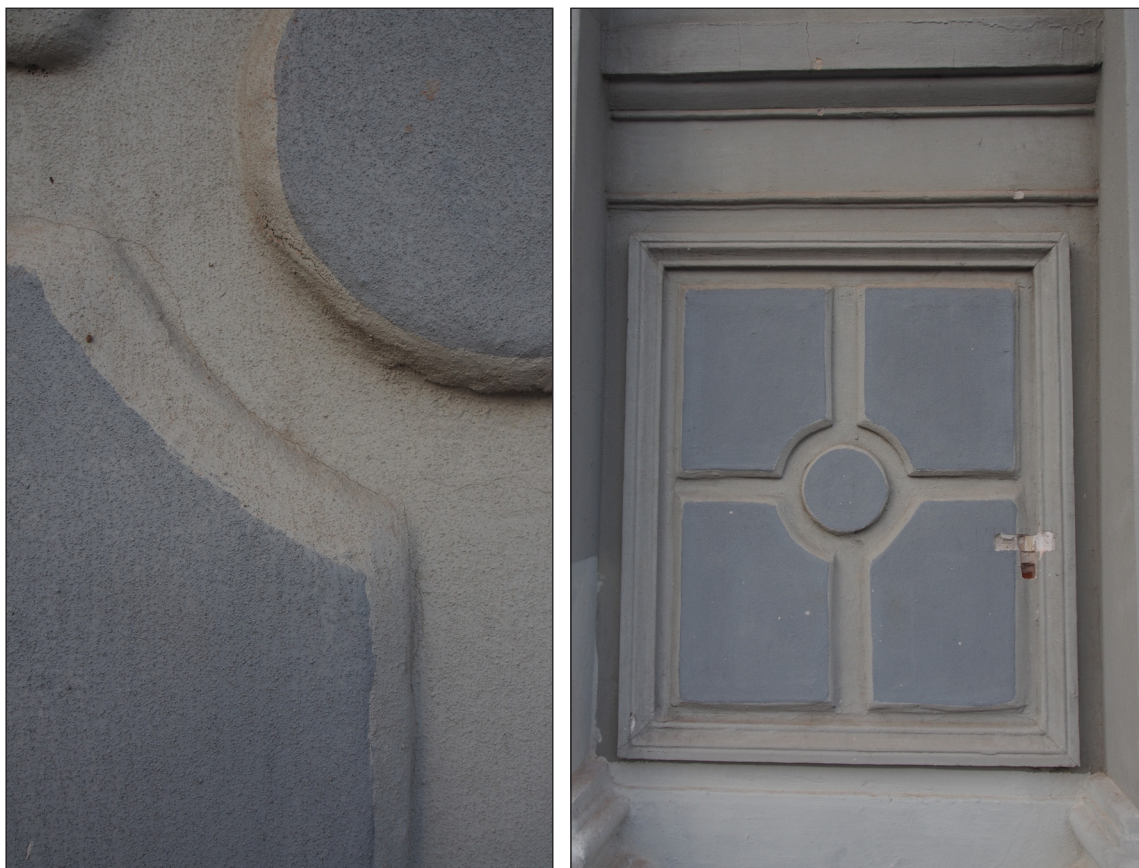
Obr. 40 - Detail geometrického prvku O17/A, profilace je zaslepena vrstvou štuky a nátěrů, k finálnímu silnému zaslepení došlo s největší pravděpodobností v době rekonstrukce v letech 1969-1975.

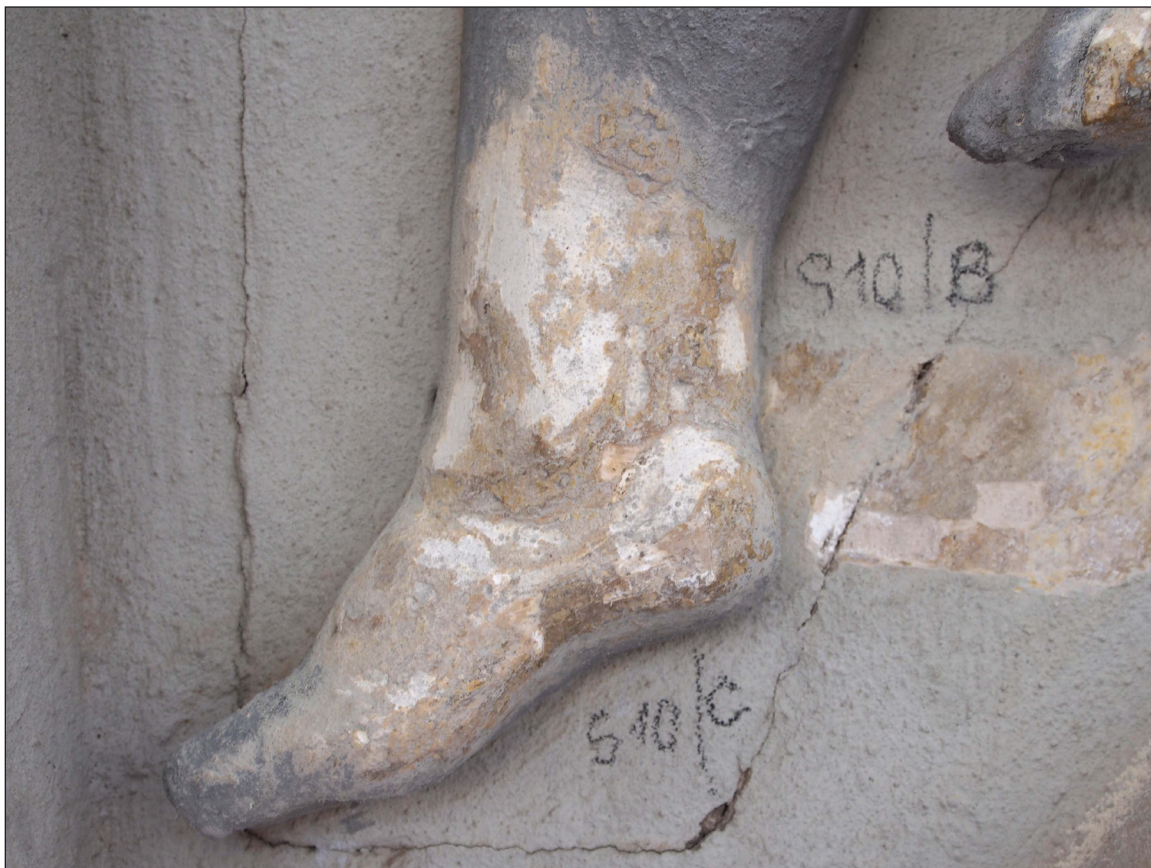
Obr. 41 - Detail levé nohy anděla, prvek RE4/A. Po odstranění akrylátového nátěru, jsou viditelné částečně odstraněné starší vrstvy barevných nátěrů, lokálně prosvítá povrch originálu. Takto v minulosti očištěné povrchy se pravděpodobně nacházejí pouze v dolních partiích této části fasády.

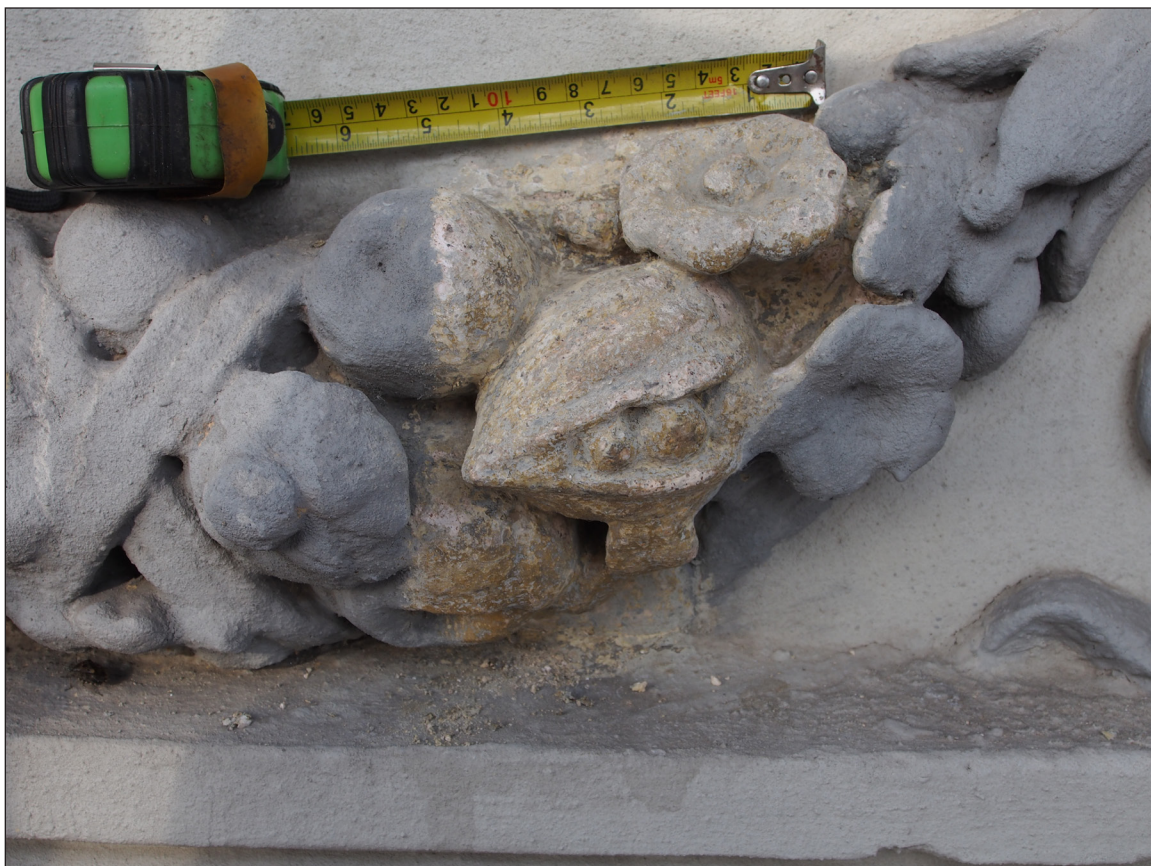
Obr. 42 - Detail festonu RE11/A. Pod akrylátovým nátěrem se nachází kompaktní, pevné souvrtní nátěrů.
