TECHNICKÁ POMOC

OPRAVA BALKONŮ čp. 2903 a 2904 v ulici Eduarda Zbroje, Dvůr Králové nad Labem

PRŮVODNÍ A SOUHRNNÁ TECHNICKÁ ZPRÁVA

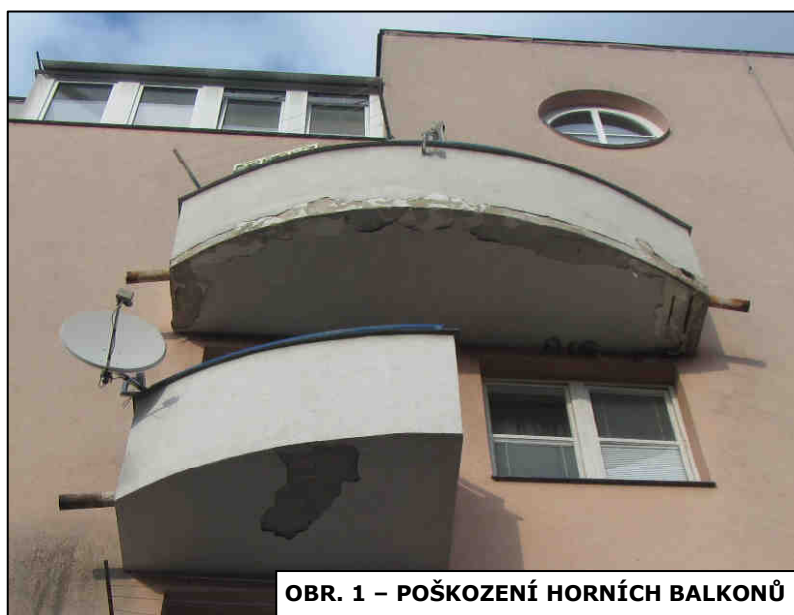
OBR. 1 – POŠKOZENÍ HORNÍCH BALKONŮ

- (a) převážně u horních balkonů nejvíce zatížených dešťovou vodou je *poškozený podhled* vodorovných balkonových desek (obr. 1) od zatékání vody z chrliče či vlivem poškozené hydroizolace. Poškozena je omítka a na několika místech je již odhalena spodní (nenosná) výztuž železobetonové desky.

- (c) mohutné *dešťové chrliče pro odvod vody* z každého balkonu nejsou estetické (obr. 1) a volně padající voda smáčí při dešti všechny přilehlé konstrukce domu. Tento rozstřík vody je znásoben shodnou polohou chrličů nad sebou a tak padající voda na spodní chrliče způsobuje zde ještě větší škody než u horních.

Poškozené podhledy budou nejspíše zapříčiněny kombinací dvou příčin. Primárním defektem bude nejspíše porušená či chybně provedená hydroizolační vrstva v podlaze balkonu a její napojení na svislou nosnou stěnu (nutná rekonstrukce s opravou hydroizolace a její nahrazení pochází fólií viz dále). U nekrytých horních balkonů s podstatně větším přísunem dešťových vod se nedostatky projevují mnohem výrazněji.

Dalším недостатkem způsobujícím poruchy na spodním líci balkonů jsou nevhodně řešené dešťové chrliče (c). V některých případech a při silném dešti a ještě za větru může být tato vada i hlavním zdrojem těchto poruch. Jak bylo zmíněno výše, chrliče nevhodně ostříkují balkony i stěny domu a měly by být odstraněny a nahrazeny trubním svodem (viz dále).

Z podhledu bude odstraněna omítka a uvolněné části nosné železobetonové balkonové desky. Z vyčnívající výztuže budou odstraněny odlupující se šupiny rzi, mechanicky bude očištěn

povrch. Celý spodní líc železobetonové desky bude opatřen nátěrem adhezním můstkem pro zvýšení přilnavosti nových reprofilačních vrstev na bázi cementu pro vyrovnání a doplnění původního povrchu. Po vnějším obvodu bude v povrchu podhledu desky provedena drážka (nůta) pro zajištění odkapu vody již na okraji desky. Finální štuková omítka začistí i boční hrany balkonové desky, opraveny budou i povrchy zídek zábradlí. Svrchní silikonový nátěr všech omítnutých povrchů u všech balkonů bude barevně sjednocen u obou domů na celé fasádě.

Původní chrliče budou odřiznuty a napojeny na nové bíle lakované hliníkové svody v hranatém provedení 100x100 mm. Alternativně lze použít i plast. Svody s čtvercovým průřezem se díky úchytům na zadní straně začlení do fasády bez viditelného uchycení. Odvodňovací systém (např. PREFA) se skládá z různých konstrukčních prvků (hranatý svod, různá kolena, odbočky apod.) pomocí kterých bude voda ze všech balkonů odvedena potrubím po fasádě až na terén. Zde bude vhodné odvést vodu např. pomocí žlábků do travnatých ploch. Současný stav, kdy voda padá z výšky do přistavených nádob je zcela nevhodný a fasáda po celé výšce degraduje. Pozor, téměř vodorovné prvky potrubí zarovnané se spodní hranou balkonů je nutné spádovat vždy směrem od balkonu do společného svodu! Minimální sklon 0,5 – 1%.

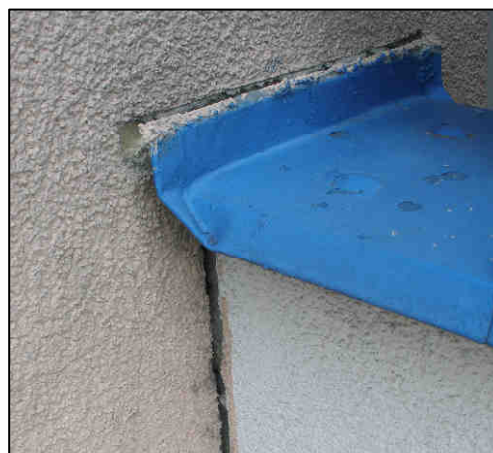
**OBR. 2 – UTRŽENÁ ZÍDKA ZÁBRADLÍ**

- (b) u volných balkonů (bez podpěrné dělicí stěny) se *rozevívá svislá spára* mezi zídkou zábradlí a nosnou obvodovou stěnou budovy vlivem nadměrné deformace vodorovné balkonové desky, utržené je i oplechování zídky (obr. 2)

Příčiny rozevírání svislé spáry byly podrobně popsány ve zmíněné technické studii z roku 2013. Situaci zde ovlivňuje několik faktorů souběžně:

1. dotvarování nosné železobetonové desky v podlaze balkonu po dokončení stavby (tento proces lze zřejmě považovat za již dokončený)
2. objemové změny materiálu vlivem proměnných podmínek teploty a vlhkosti
3. pružné deformace vlivem průhybu železobetonové desky

Balkony využívající navíc jako podpěru i podpěrnou dělicí zeď na hranici mezi oběma domy mají zábradlí porušené podstatně méně. Tato podpěra dává balkonům větší tuhost a podstatně tak omezila deformace od dotvarování betonu, se kterými nebylo zřejmě v původním návrhu dostatečně počítáno. Logicky se zde pak minimalizují i pružné deformace.

Návrh oprav spočívá ve stabilizaci odtržené zídky zábradlí a zajištění její polohy. Rozevřená spára bude vyplněna cementovou maltou a v horním líci bude pod upraveným oplechováním (viz bod 4.5) zajištěno kotvení zábradlí pomocí zářezek z ocelových úhelníků umožňující posuv pouze ve směru kolmo k nosnému zdivu, ke kterému budou zářezky ukotveny. Jelikož je stávající obvodový plášť zateplen, bude nyní ideový návrh z technické studie z roku 2013 (obr. 4) mírně upraven, neboť navrhovaná kotva bude zapuštěna až pod zateplení zdiva polystyrénem (viz. příložený detail).

V detailu je řešeno i upravené oplechování zídky zábradlí (zakrývající tuto kotvu), které musí její vodorovný posun umožňovat, aby nemohlo dojít k jeho odtržení. Svislou spáru je možné na povrchu vyplnit z obou stran pružným tmelem, což se nyní jeví z hlediska možnosti kontroly jako vhodnější než úplné zakrytí plastovou lištou.

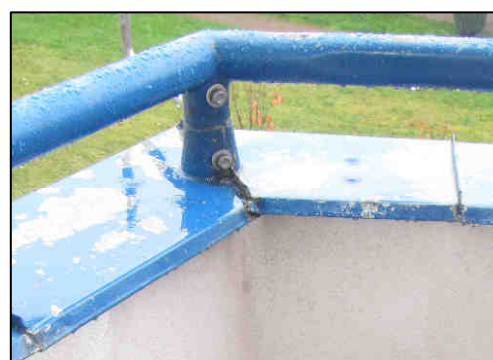
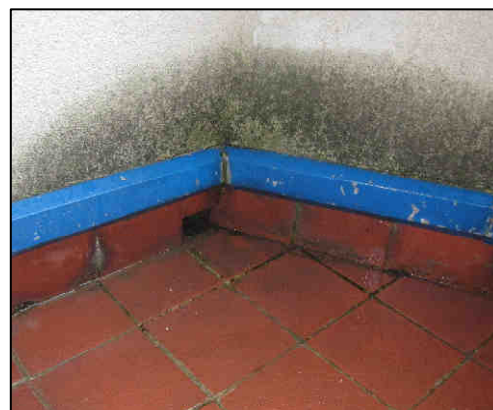
**OBR. 3 – MOKRÁ ZÍDKA ZÁBRADLÍ****3. PŘÍČINY PORUCH****(a) poškozený podhled**

- (d) *vnitřní sokly balkonů* (obr. 3) vystupují před omítku a u zábradlí jsou navíc lemovány plechovou lištou shora ukončenou téměř vodorovnou plochou. U horních (nezakrytých) balkonů pak dešťová voda od horní hrany obkladu odstříkuje na stěnu zábradlí a především nad plechovou lištou již omítka černá.

- (e) horní *oplechování zídek zábradlí* má nulový sklon a někde je dokonce skloněno směrem dovnitř (obr. 3). U zábradlí napojeného na středovou dělicí stěnu není toto oplechování vytaženo ve svislém směru na tuto stěnu, která je pak (navíc při špatném sklonu oplechování) ostříkována dešťovou vodou.

(d) vnitřní sokly balkonů vystupují před omítku a to je společně s vodorovnou horní plochou jejich lemovací lišty hlavní příčinou vlhnutí zídek u horních balkonů. Tomu samozřejmě přispívá i příčina uvedená v následujícím bodě:

(e) oplechování zídek zábradlí má nulový sklon příp. směřuje dovnitř.

není jednoznačné, které řešení jeho sklonu ze dvou problematických zvolit. Jak bylo popsáno výše, při stékání dešťové vody z oplechování zídky dovnitř balkonu je smáčena tato zídka zevnitř, naopak steče-li voda ven, padá pak na vnější stranu a na zábradlí spodního balkonu a rozstříkuje se. Vzhledem k ekonomice oprav tak bude vhodnější stávající oplechování zídky zábradlí ponechat a jen doladit jeho napojení na přilehlé stěny.

Nové oplechování bude připevněno na obvodovou stěnu domu v místě montáže kotev zídky zábradlí (viz. 4.4). To umožní vodorovné dilatační pohyby zídky (viz. výše) shodně s před tím připevněnou kotvou, do zdiva bude kotveno přes tepelně izolační podložku z Purenitu umístěnou nad kotvou a stávající oplechování zídky jen obalí. Před montáží musí být původní oplechování zkráceno a vyrovnáno a volný posun zídky zábradlí včetně oplechování tak bude ve směru kolmo k domu umožněn.

U napojení zábradlí na středovou nosnou stěnu bude vhodné doplnit stávající oplechování a alespoň minimálně ho tak vytáhnout svisle na tuto stěnu. Bude tak lépe bráněno odstříku vody.

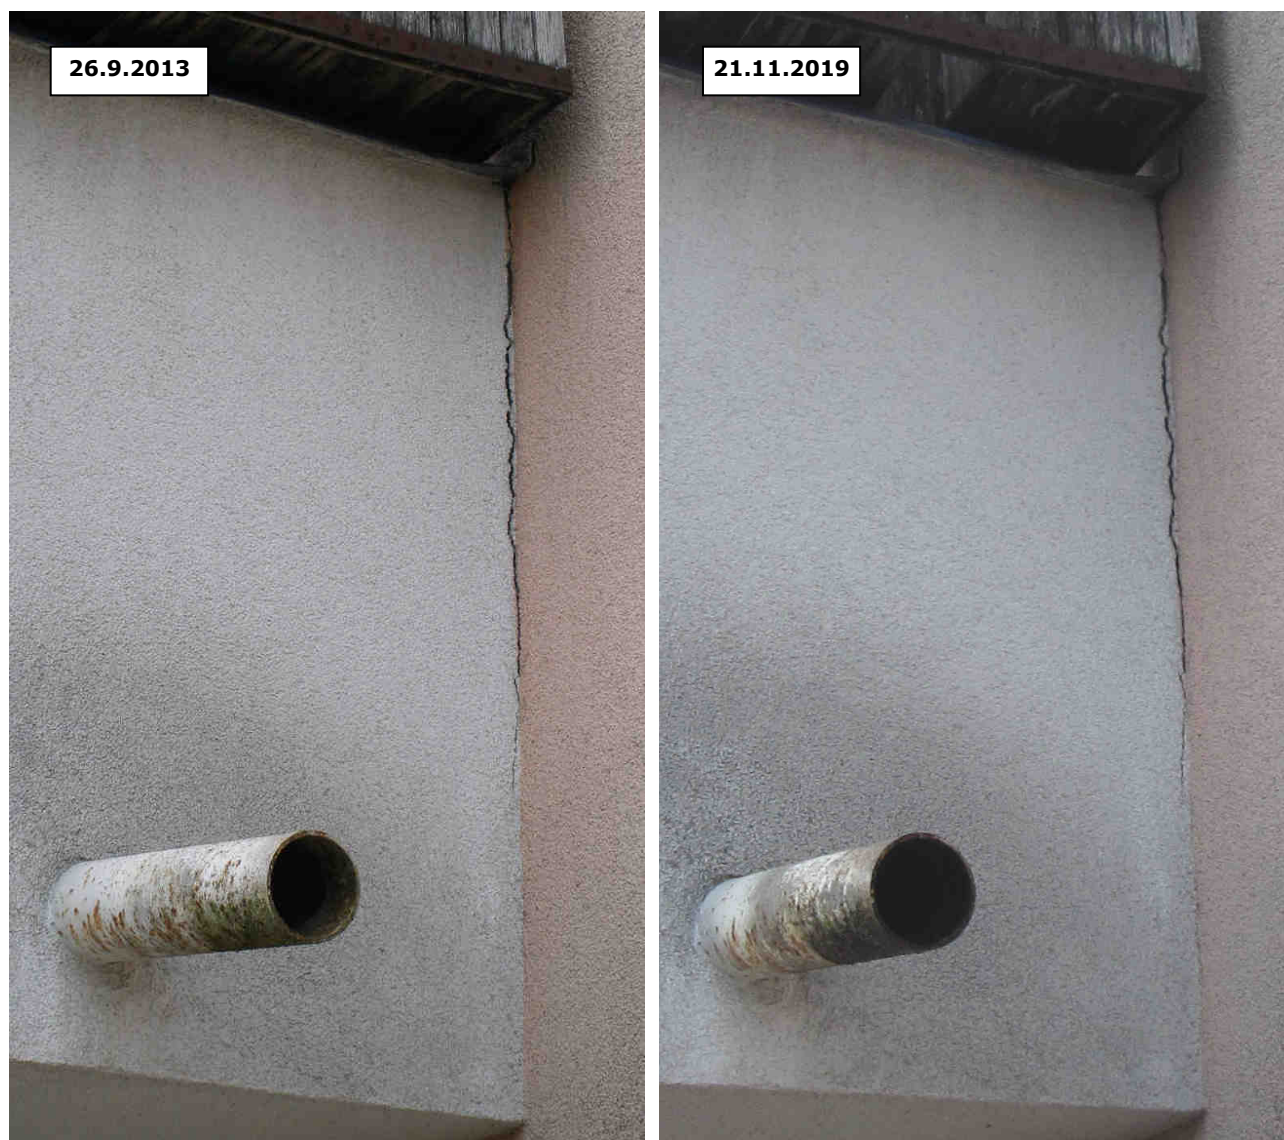
OBR. 4 – POROVNÁNÍ CHOVÁNÍ SVISLÉ SPÁRY U ZÁBRADLÍ BALKONU VE 2.P. ČP. 2904

Z těchto fotografií, ale i z dalších pořízených na jiných místech, je zřejmé, že se tloušťka spáry po více než 6-ti letech prakticky nezměnila a **k dalšímu dotvarování betonu již nedochází**. Její tloušťka se ustálila na hodnotě 0 až 1,5 cm a je zajímavé, že je i u identických balkonů nad sebou různá.
