## INŽENÝRSKOGEOLOGICKÉ POSOUZENÍ STABILITY SKALNÍHO SVAHU A RÁMCOVÝ NÁVRH STABILIZACE

**DVŮR KRÁLOVÉ N.L. – BÝVALÝ PÍSKOVCOVÝ LOM U NÁDRAŽÍ ČD**

Datum: **03 / 2021**

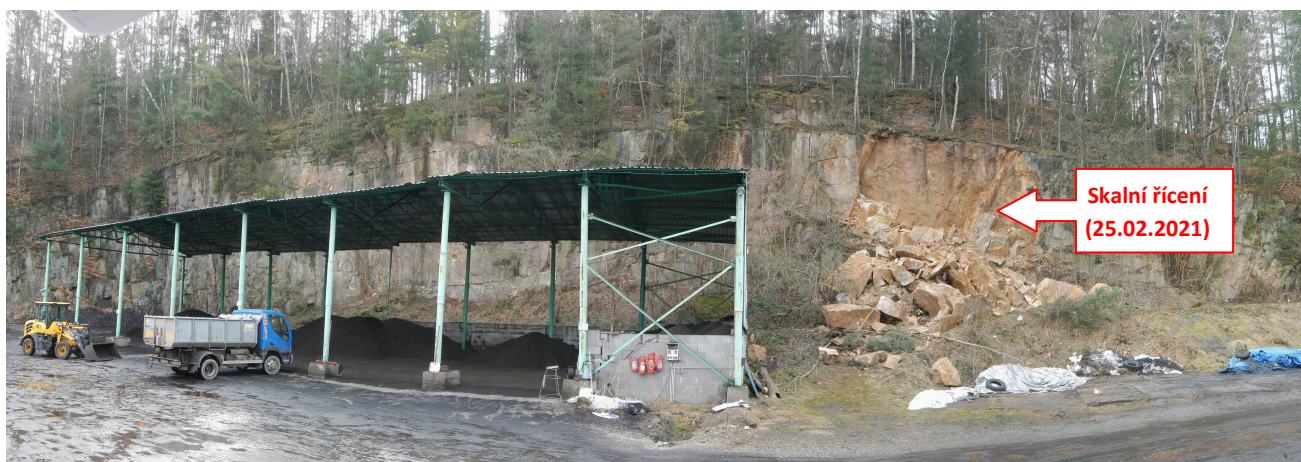
Panoramatický pohled na skalní řízení (foto z 15.03.2021, D.Vraný)

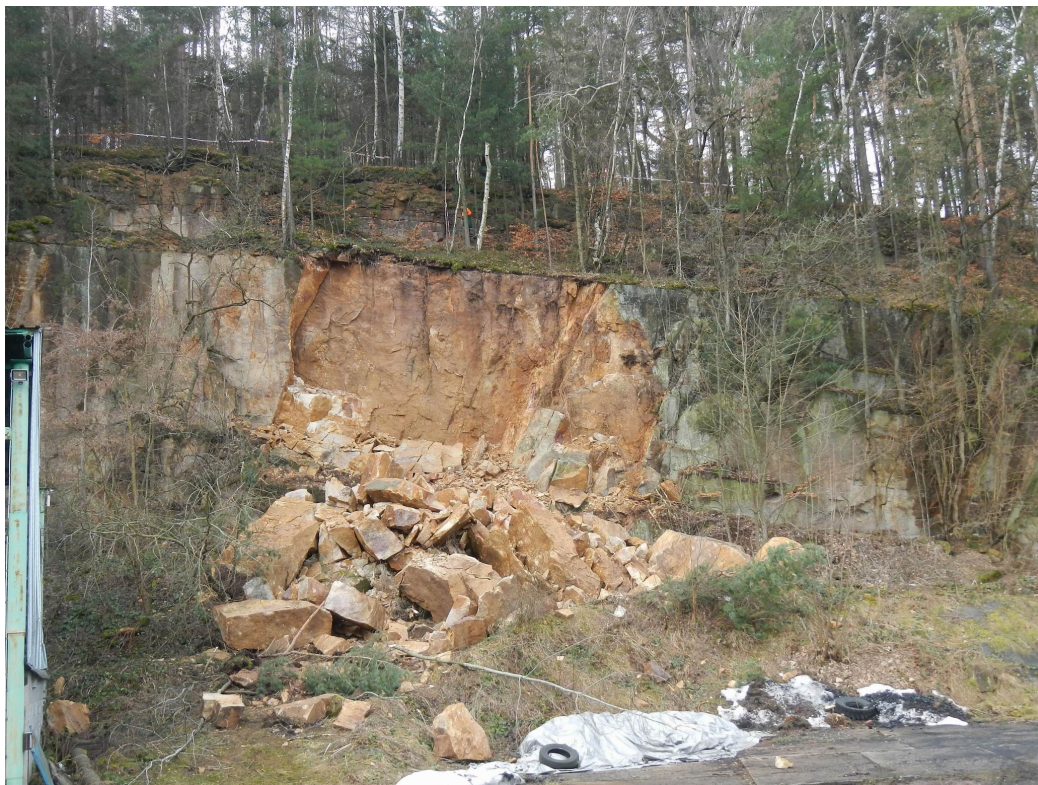
Čelní pohled na skalní řízení (foto 15.03.2021, D.Vraný)

- Již **proběhlé skalní řícení (25.02.2021)** o objemu cca 200m<sup>3</sup>. Řícení proběhlo kombinací planárního a odvalového pohybu nestabilních skalních hmot z plošně mírně převislé skalní (dříve lomové) stěny. Dopad hlavního objemu skalní hmoty byl do vzdálenosti cca 10m – 15m, ojedinělé balvany dosaltovaly do cca 20m vzdálenosti severním směrem. Akumulace zřícených skalních hmot je v bezprostřední blízkosti níže stojící ocelové haly, se slabým impaktem několika balvanů do západní štítové stěny haly (viz čelní foto na předcházející fotografii).

Od napadaných bloků (ze skalního řícení) bude vyklizena přístupová cesta na ppč. 311/12 od ocelové haly ke skladové budce (stav.113). Velké bloky pískovce budou rozdruženy a včetně ostatní suti **bude provedena úprava terénu** v podobě ochranného patního valu (plošina) v místě dnešní akumulace. Hrubým odhadem se bude jednat o přemístění a zpětné navrstvení cca 50m<sup>3</sup> – 70m<sup>3</sup> rubaniny (suti). Nepředpokládá se odvoz zřícených skalních hmot kvůli vysokým finančním nákladům.

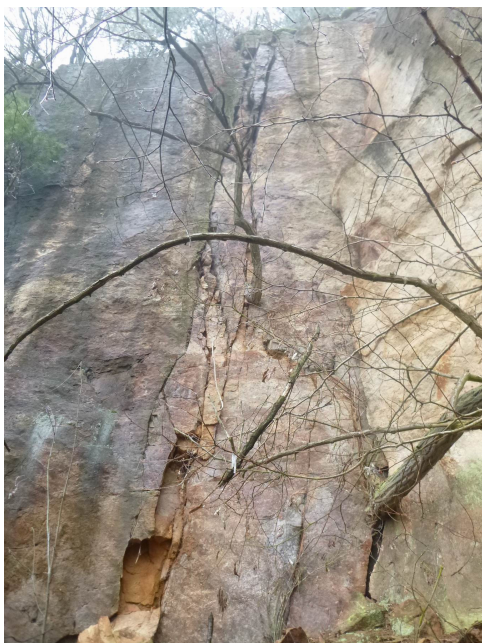
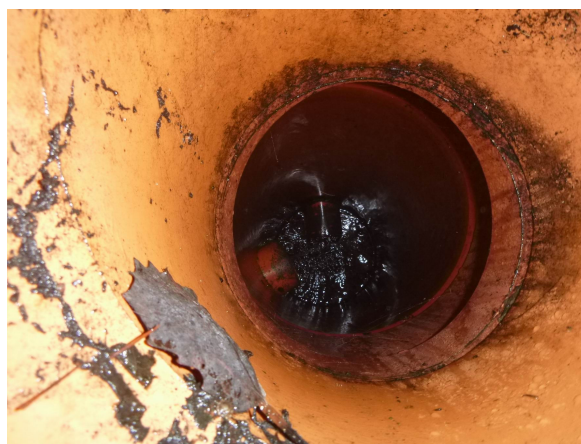
proměnlivou vydatností. Zhruba uprostřed půdorysu skalní stěny byl zaznamenán průsak vody, který je níže u haly podchycen drenáží. Aktuální vydatnost průsaku (pramene) byla změřena cca 0,2 l/sec. Podél vertikální průsakové trhliny byl zaznamenán zvětšený stupeň zvětrání horninového masivu, zejména v patě skalní stěny.

Dokumentované průsaky vody skalní stěnou a jejich podchycení drenáží v patě svahu u ocelové haly

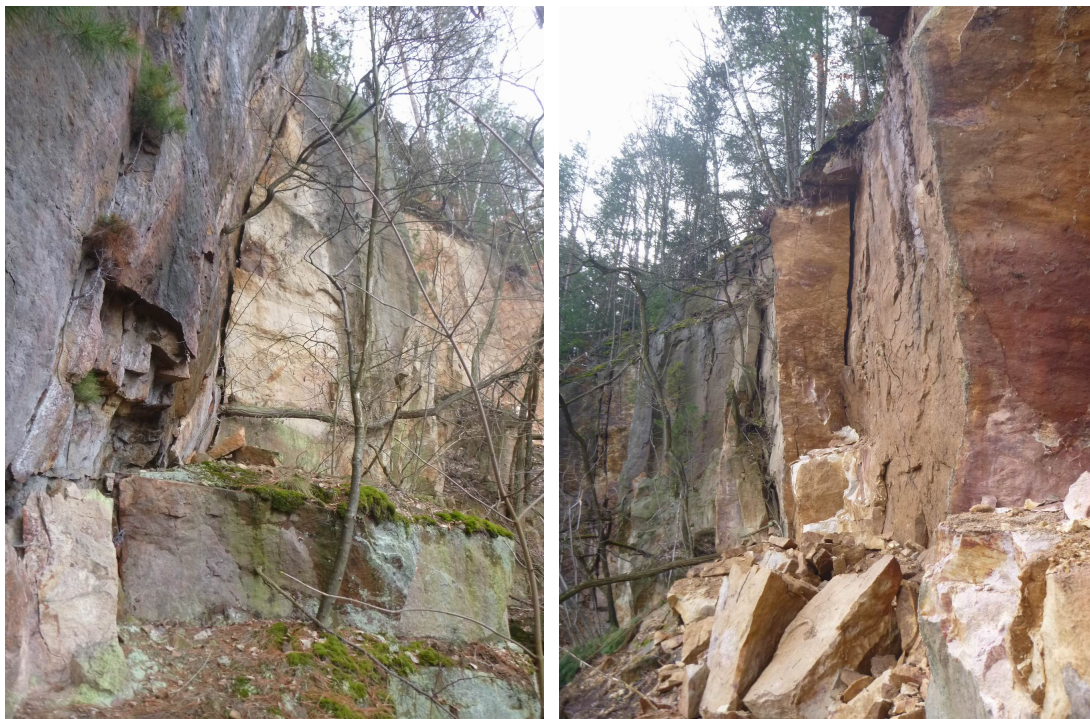
- **Kriticky labilní stav další části skalní stěny (pos. V1) sousedící se skalním řícením**, bezprostředně hrozící samovolným odlomem cca 200m<sup>3</sup> (max. až 250m<sup>3</sup>) nestabilního skalního masivu.

Výsledky dokumentačních prohlídek vyúsťují ve stanovení stupně nestability ve smyslu obecně přijaté metodiky Nemeton 2013 (m.j. tato metodika je využívána Českou geologickou službou). Dokumentační list s výsledným indexem **RSR-PR = 67** je v příloze č.5. Skalní svah je ve **stavu kriticky labilním až havarijním**.

Pohledy na kriticky labilní blok V-1 skalní stěny (foto 15.03.2021)

**Odstranění velmi objemného (min. 200m<sup>3</sup>) kriticky labilního skalního bloku bude klíčovým krokem ke stabilizaci svahu.** Značné riziko spočívá zejména v kontextu skalního bloku s níže stojící halou, která je v předpokládané pádové trajektorii. Pravděpodobnost zřícení této části skalní stěny v nejbližší době hraničí téměř s jistotou, ale nelze odhadnout kdy.

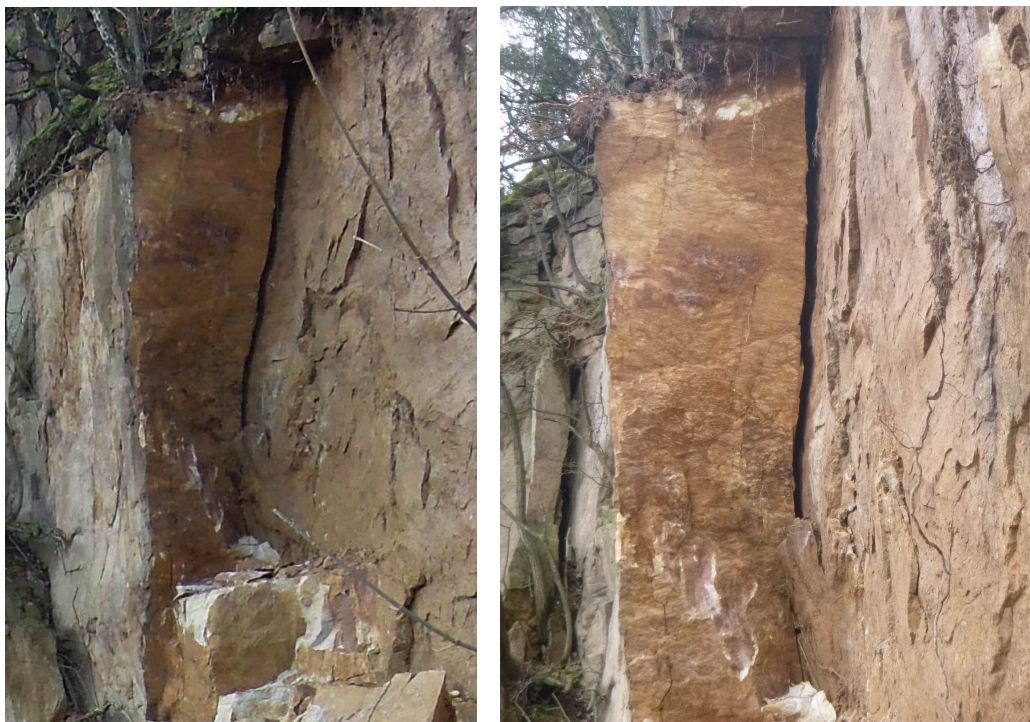
Detail rozevřené svislé trhliny ve skalním bloku v posici V-1 (foto 28.02. resp. 15.03.2021)

Aktuálně dokumentované jevy potvrzují **mimořádnou rizikovost situace**. Průběžná svislá trhlina oddělující nestabilní blok od pevného masivu je rozevřena řádově na vyšší cm (viz foto), zatéká do ní srážková voda a kořenový systém okolních stromů bude finálně působit jako velmi účinný klín. Je nutné předejít samovolnému zřícení doprovázenému škodami na majetku (ocelová hala). Jedinou možností jak nebezpečí havárie eliminovat je **postupné odtěžování bloku shora nebo řízený velkoobjemový odlom** (blíže definováno v příl.4). **Bude nutné nasadit speciální technologie (např. hydraulické klíny) a horolezeckou techniku**. Ani při použití speciálních technik a respektování dezintegrace bloku (směru puklin) nelze 100% zaručit, že při postupném odtěžování nedojde ke zřícení většího objemu velmi nestabilní skalní hmoty. To bude vyžadovat určitý stupeň ochrany níže stojící haly, a to buď terénní úpravou (zemito-kamenitým valem) nebo technickými prostředky (např. kotvenou záchytnou vysokopevnostní síť). Akumulace sutí z odtěžování bude umístěna ve volném prostoru za halou (na pozemku ppč.311/2, vlastník město DKnL) a tam bude po rozdělení celý objem sutí uložen a zplanýrován.
