Rekonstrukce mostu v parku Schulzovy sady

ZPRÁVA 2018/274

STAVEBNĚ TECHNICKÝ PRŮZKUM

Objednavatel zkoušky: Ing. Ivan Šír, projektování dopravních staveb a.s.
Pokyn pro provedení zkoušky: objednávka
Akce: Dvůr Králové
Objekt: most přes Hartský potok ve Schulzových sadech
Ohledávaná část objektu: mostní deska a opěry

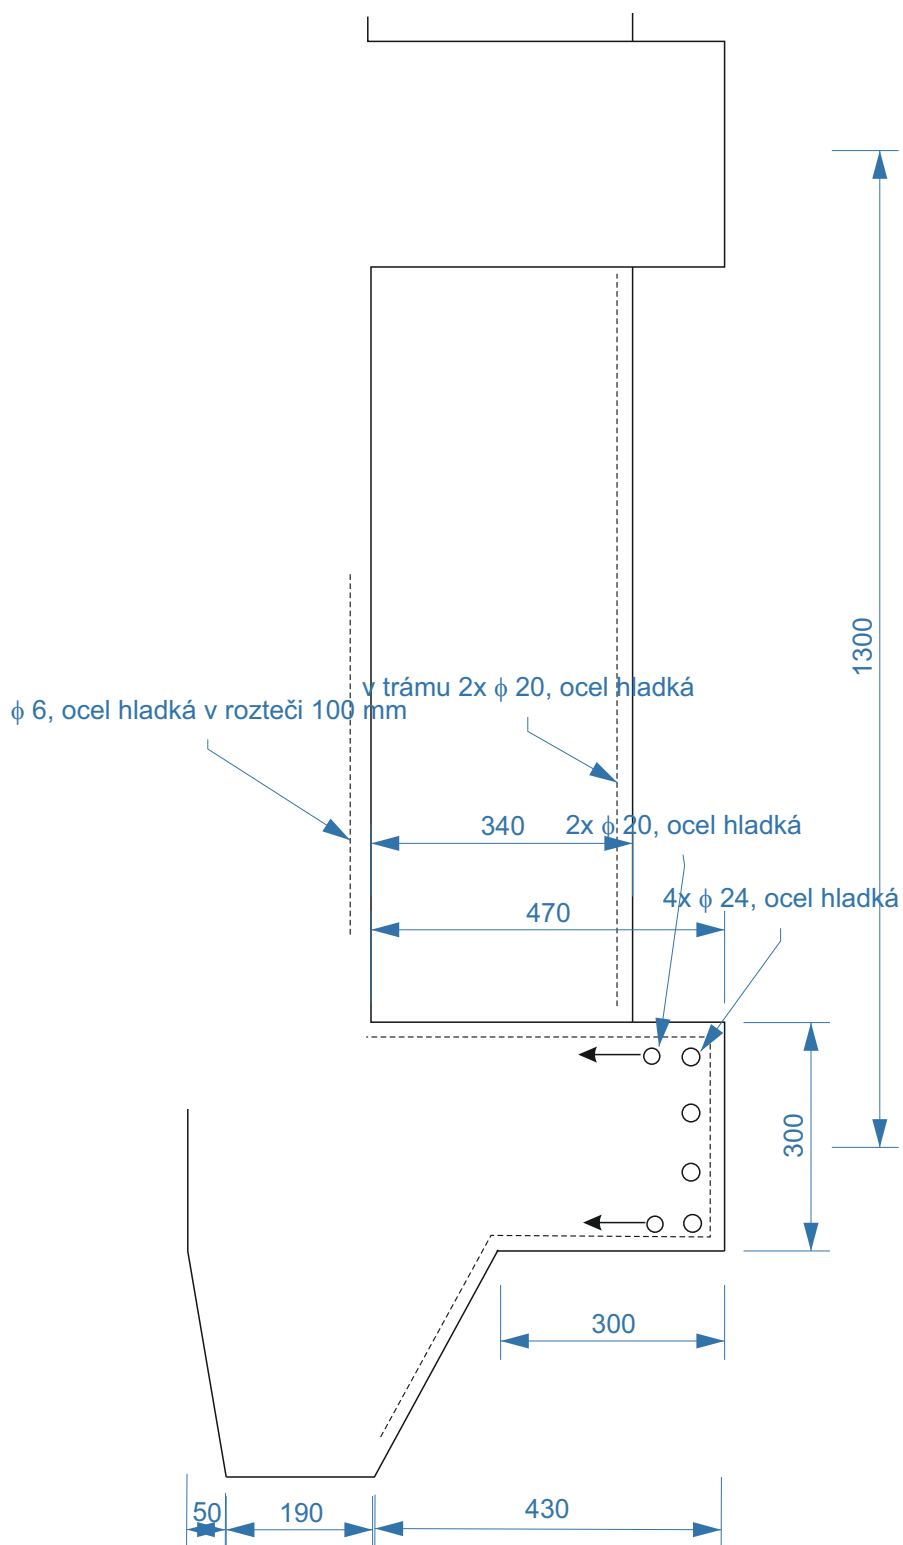
Tvar nosné konstrukce mostu ve Schulzových sadech

Příčný trám má šířku 290 mm.

Třmínky jsou z oceli $\phi 6$ mm v rozteči 100 mm.

Tloušťka desky je cca 150 mm.

Krytí spodní vrstvy výztuže je cca 25 mm, krytí horní vrstvy výztuže je cca 60 mm.

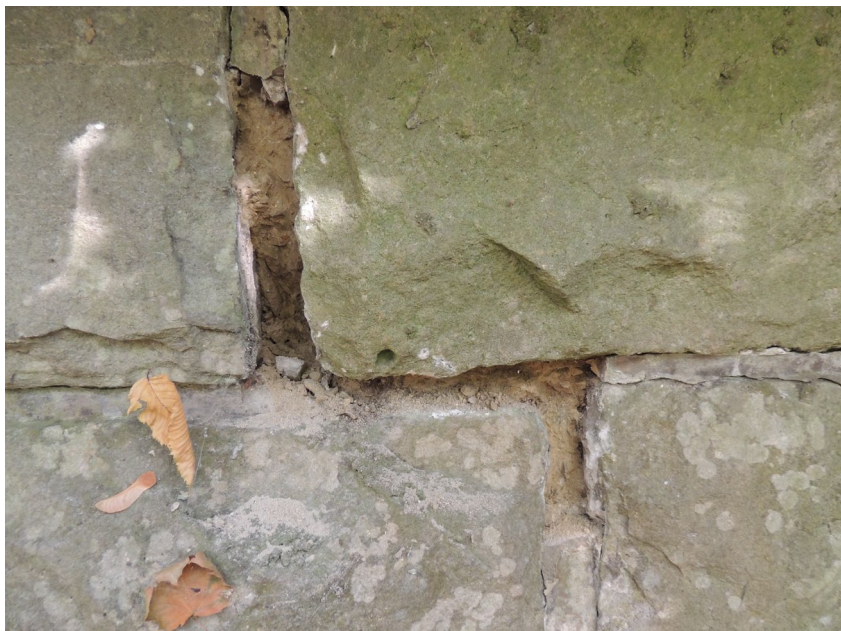
Malta ve stykových spárách zdiva je až na lokální výjimky zachovalá, pouze místy u líce vydrolená. Povrch zdících kamenných kvádrů je zachovalý.

Na kamenném zdivu opěr nebyly nalezeny žádné významnější poruchy. Pouze lokálně došlo k vydrolení povrchové vrstvy zdící malty a je patrné uvolňování spárovací malty.

Vydrolená zdící malta opěry

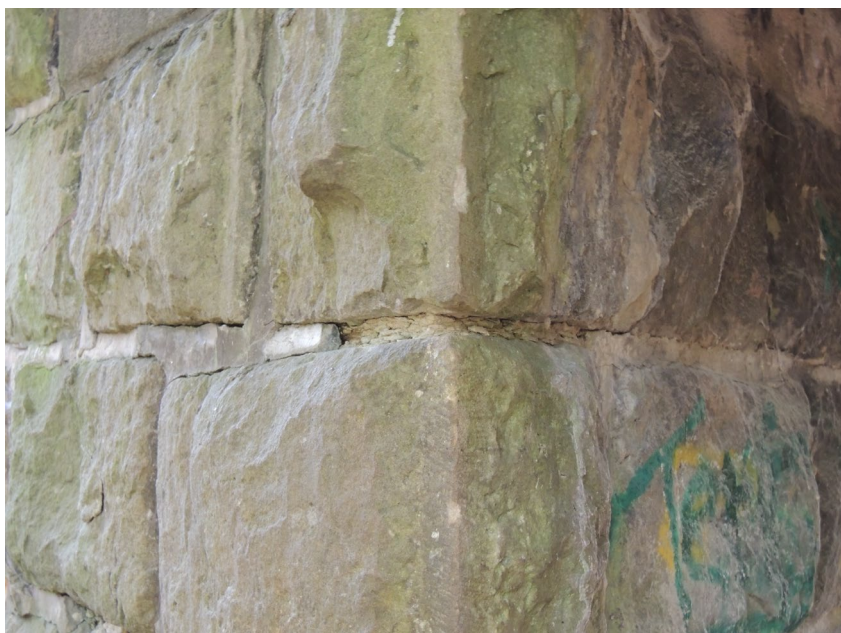
Vydrolená zdící malta opěry

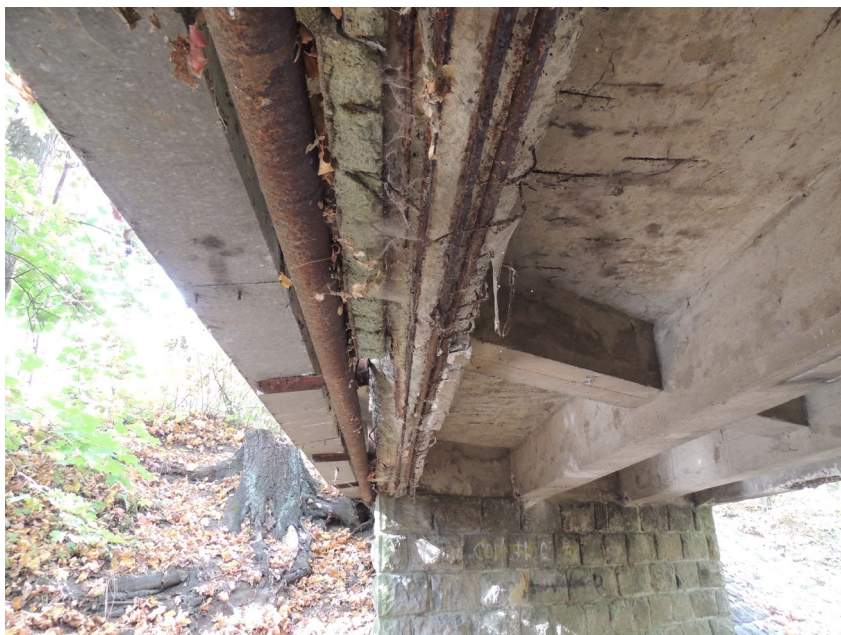
V důsledku rozsáhlé koroze výztuže došlo na většině povrchu vnějších nosníků k destrukci krycí vrstvy betonu a k jejímu odpadnutí. Vnitřní nosníky i příčný trám jsou převážně zachovalé, pouze s ojedinělými místy, na nichž došlo k narušení krycí vrstvy betonu v důsledku korodující výztuže.

Ocelové profily výztuže nosné konstrukce jsou na krajních nosnících silně zkorodované. Korozní úbytek dosahuje hloubky až 4 mm. Na vnitřních nosnících a u příčného trámu zasahuje koroze na viditelných místech do hloubky cca 1 mm.

Koroze krajního nosníku na nátokové straně

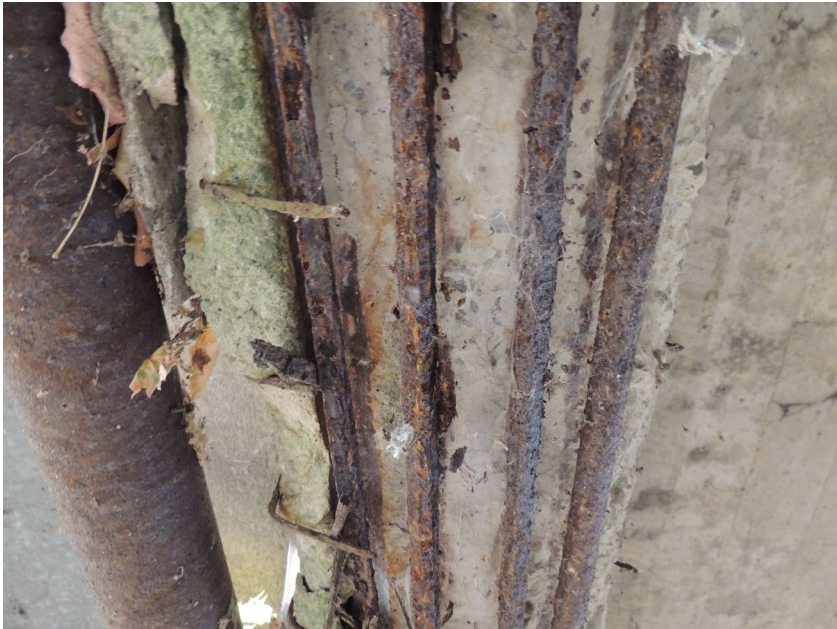
Koroze krajního nosníku na nátokové straně

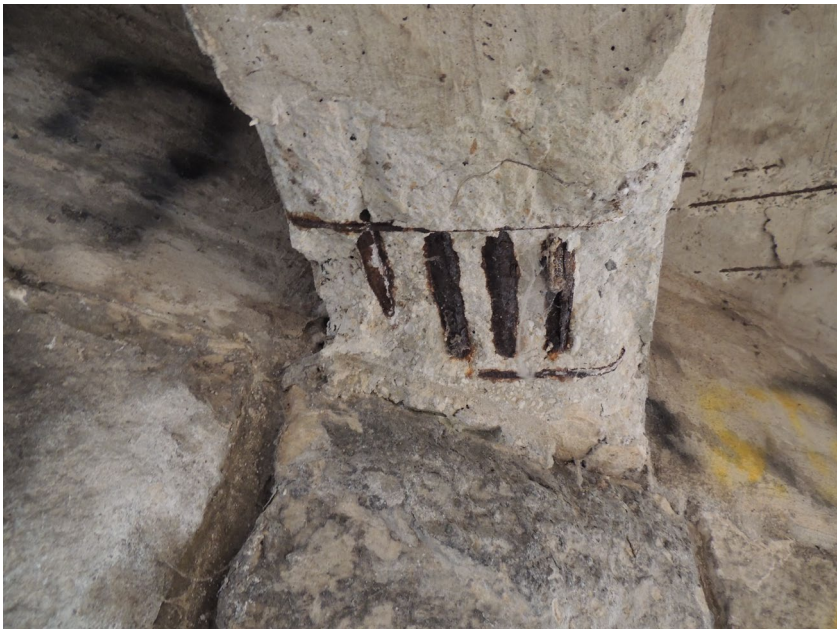
Výztuž vnitřního nosníku u podpory

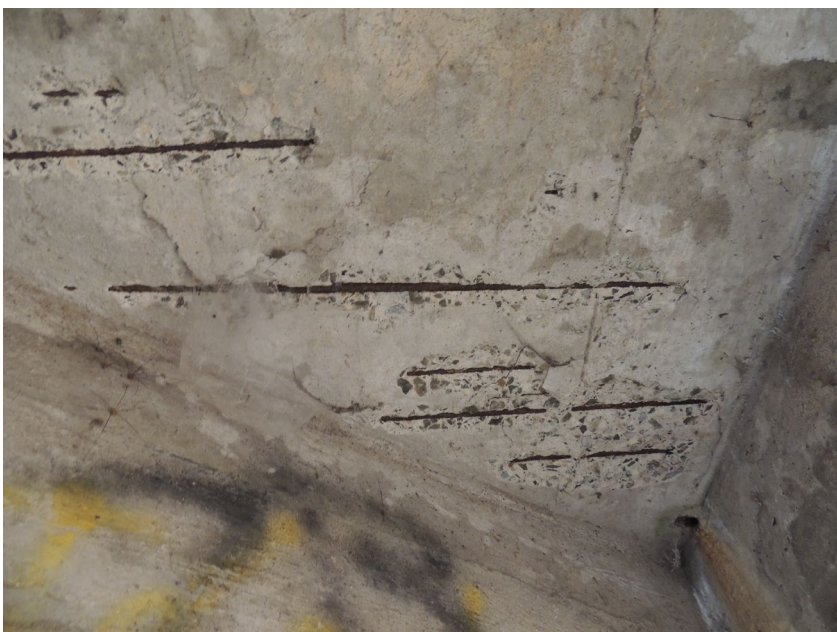
Rovněž na spodní ploše desky došlo na řadě míst k odhalení výztuže v důsledku odpadnutí betonu v krycí vrstvě nad výztuží.

Beton desky je na mnoha místech v oblasti průběhu výztuže narušen její korozí.

Koroze výztuže desky

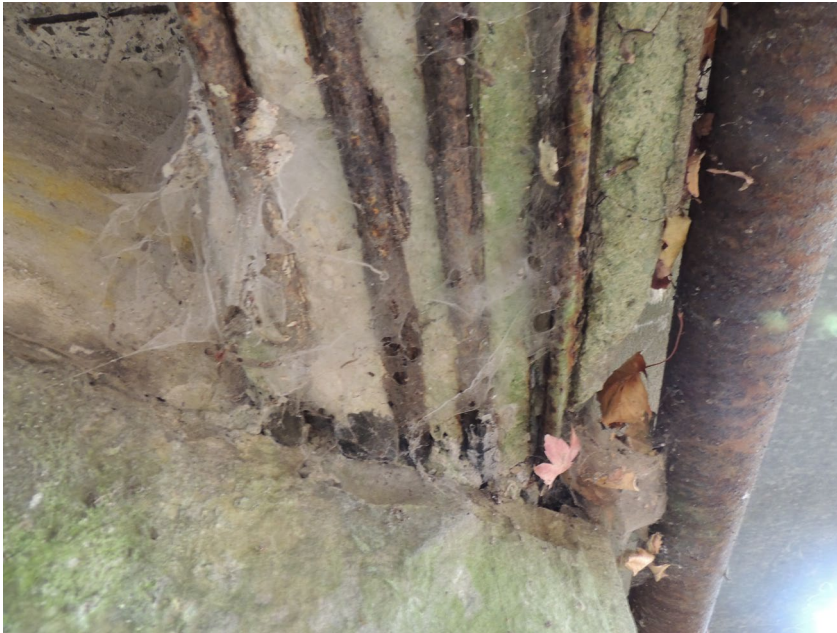
Výztuž krajního nosníku na odtokové straně u podpory

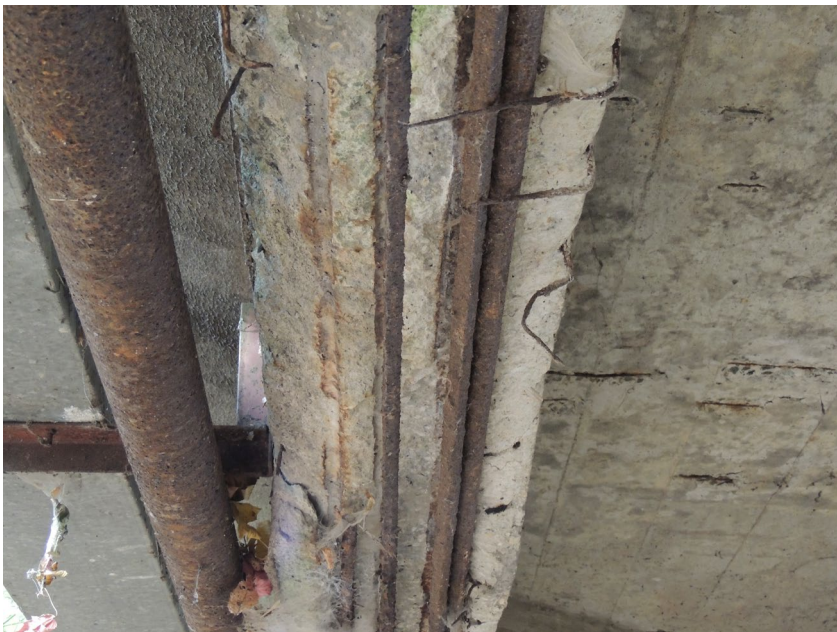
Koroze výztuže je převážně šupinová. Na odhalených místech zasahuje do hloubky až cca 4 mm. Většina těmínků na krajních nosnících je již korozí přerušená. U nosníku na odtokové straně je jeden prut nosné výztuže korozí přerušený.

Koroze výztuže a přerušené třmínky krajního nosníku na odtokové straně

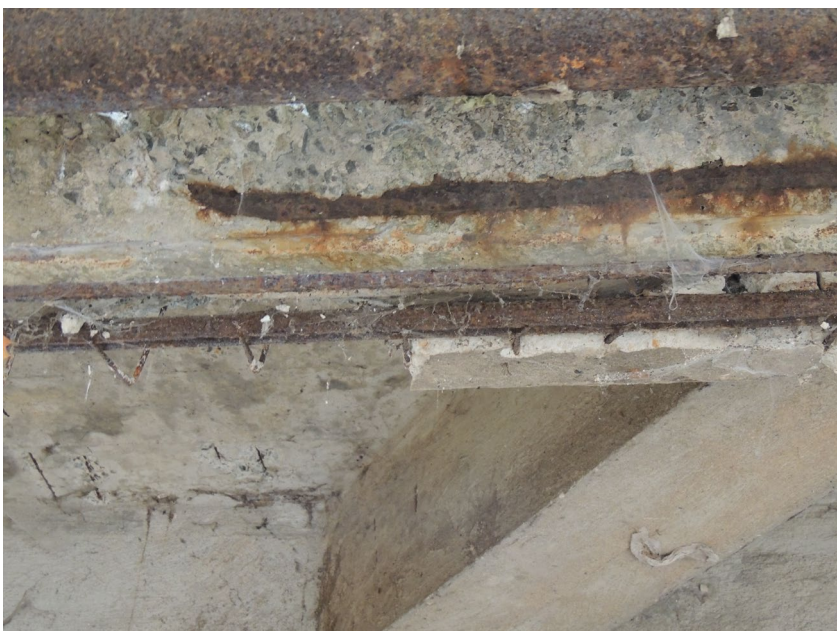
Ohyb prutu v horní vrstvě za příčným trámem

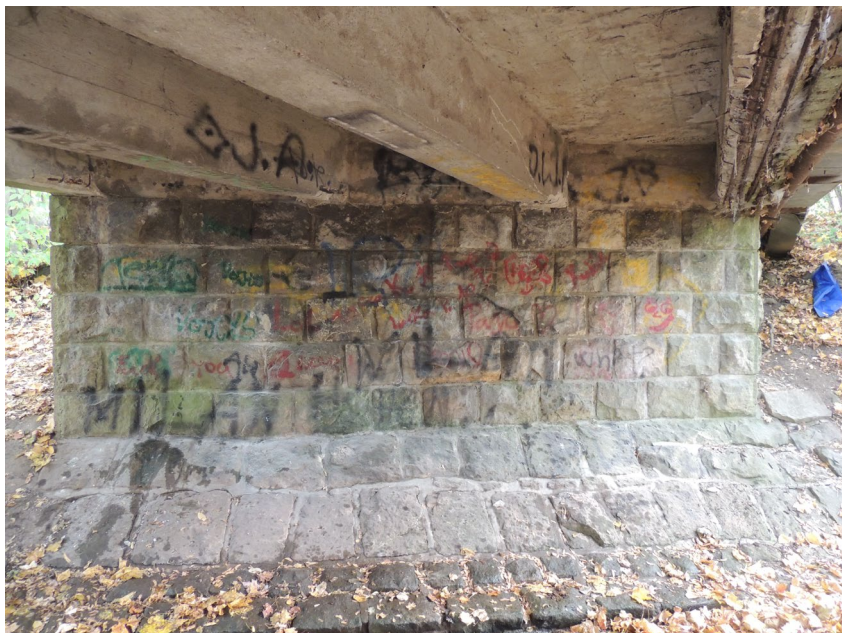
Pohled na levobřežní opěru

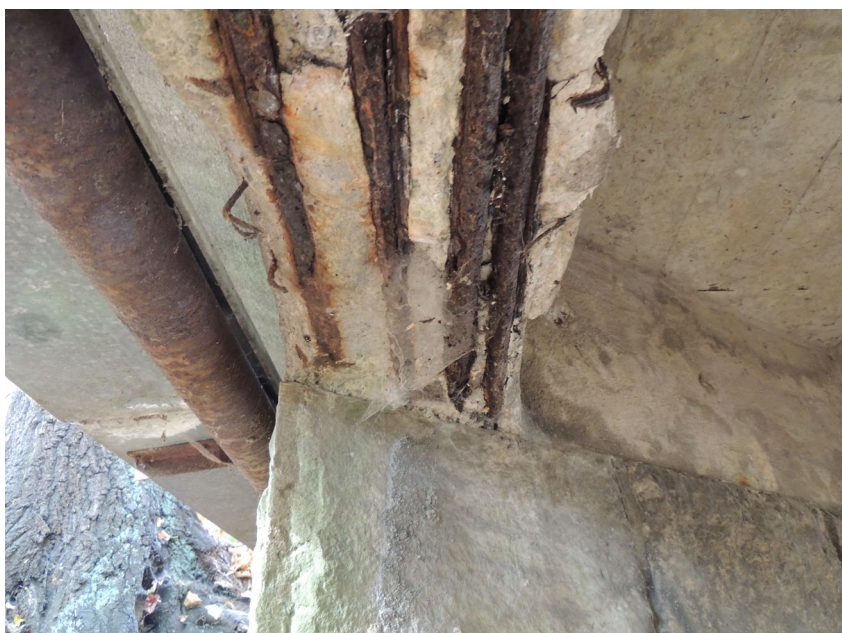
Koroze výztuže krajního nosníku na odtokové straně

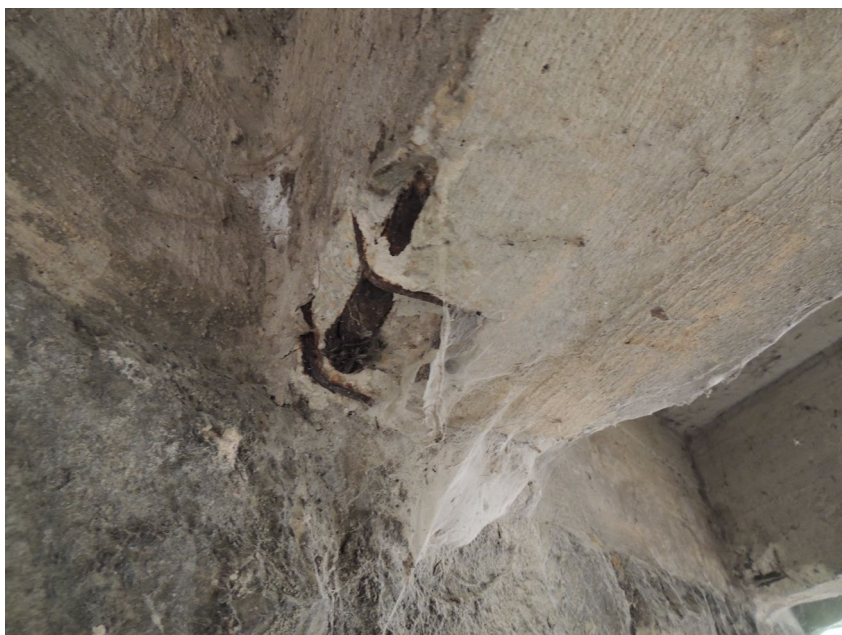
Koroze výztuže vnitřního nosníku u podpory

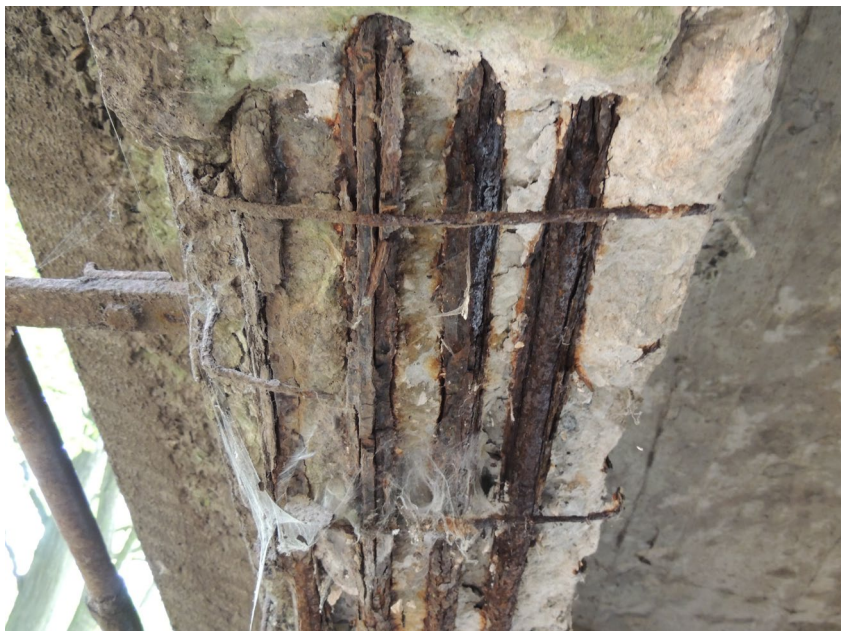
Koroze výztuže krajního nosníku na odtokové straně

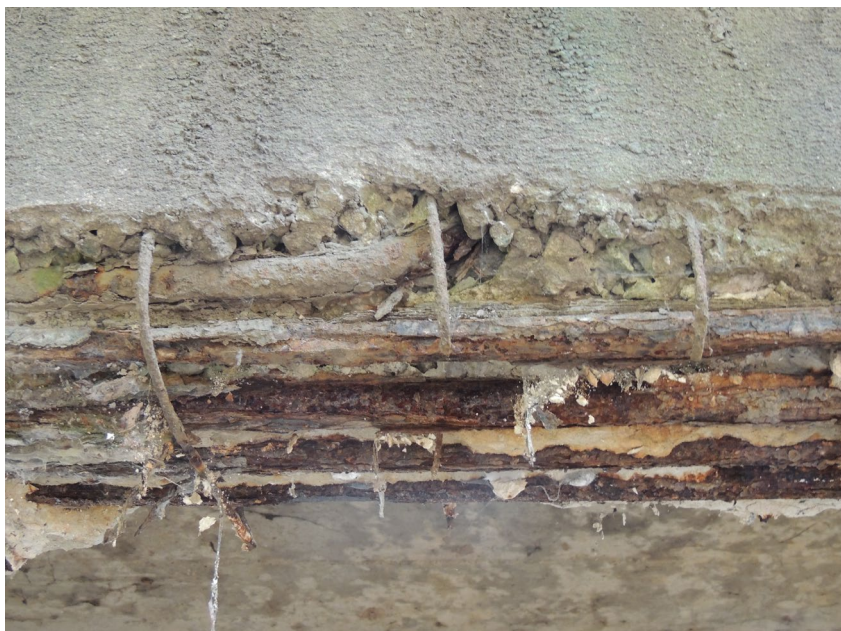
Ohyb prutu v horní vrstvě za příčným trámem

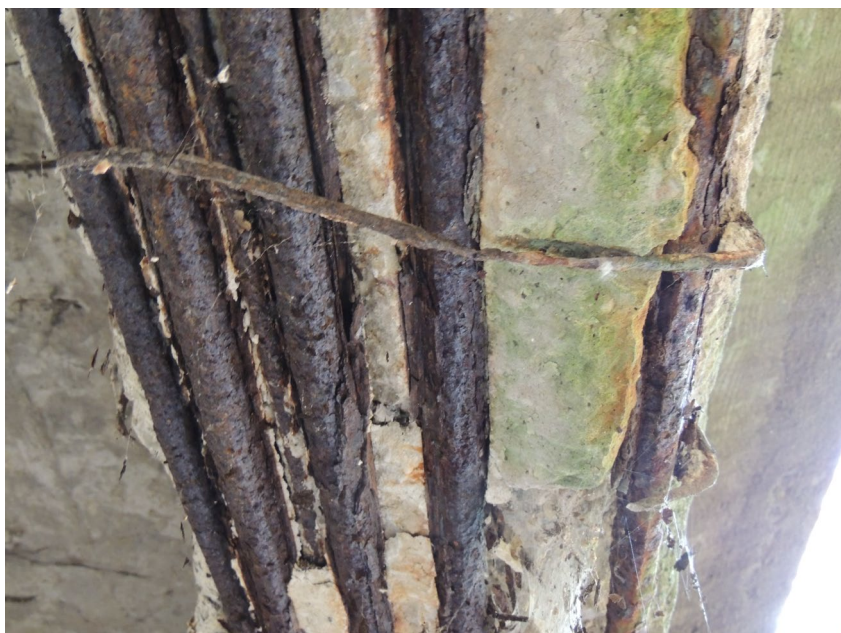
Koroze výztuže na krajním nosníku na nátokové straně

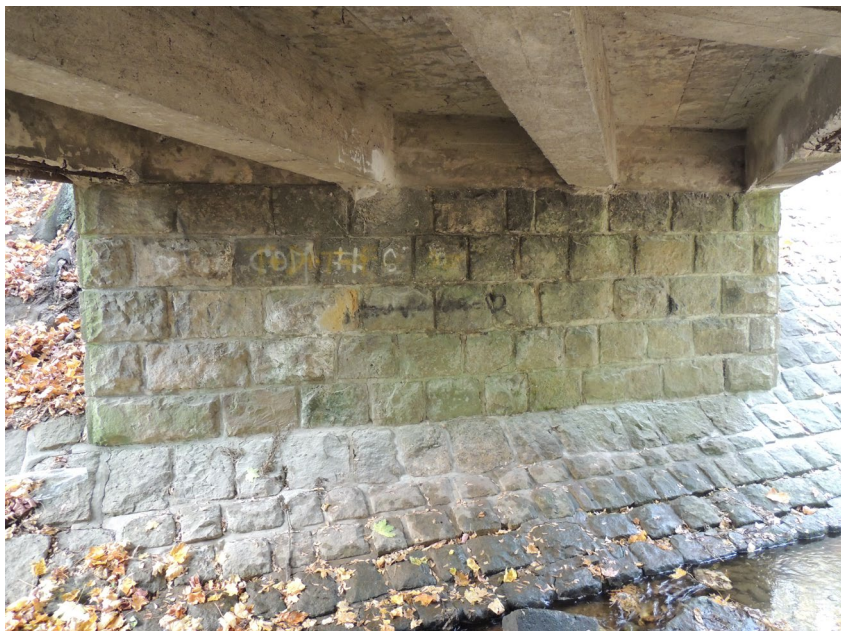
Pohled na pravobřežní opěru

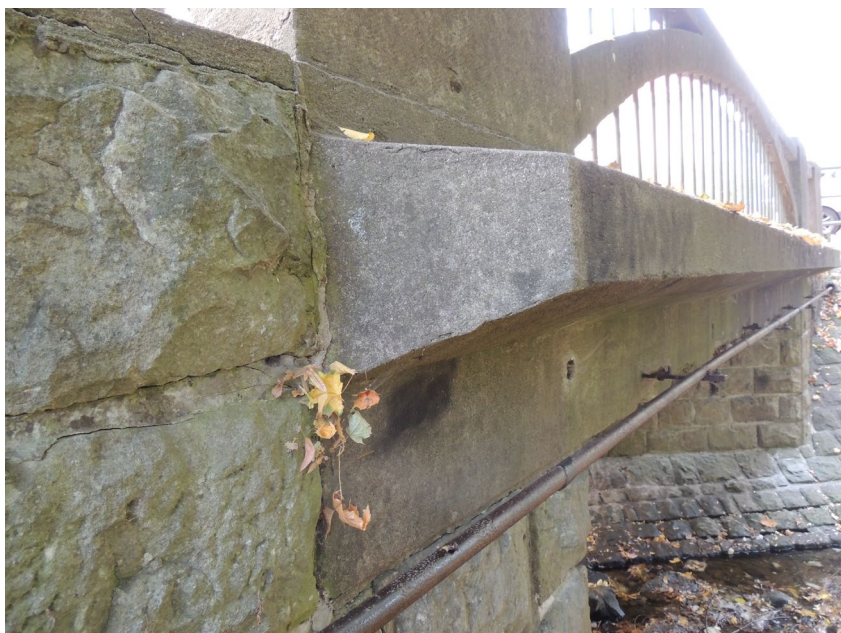
Římsa mostu na nátokové straně

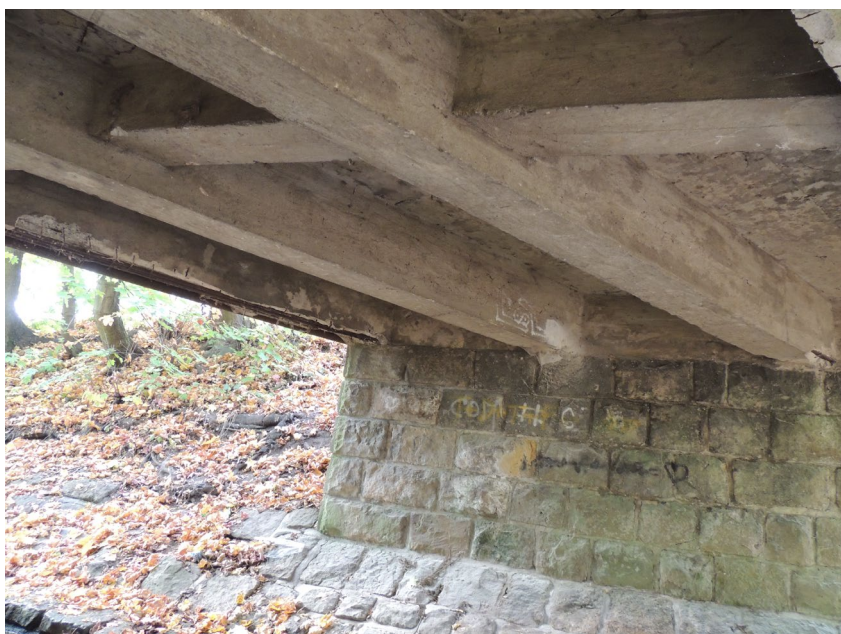
Příčný trám
