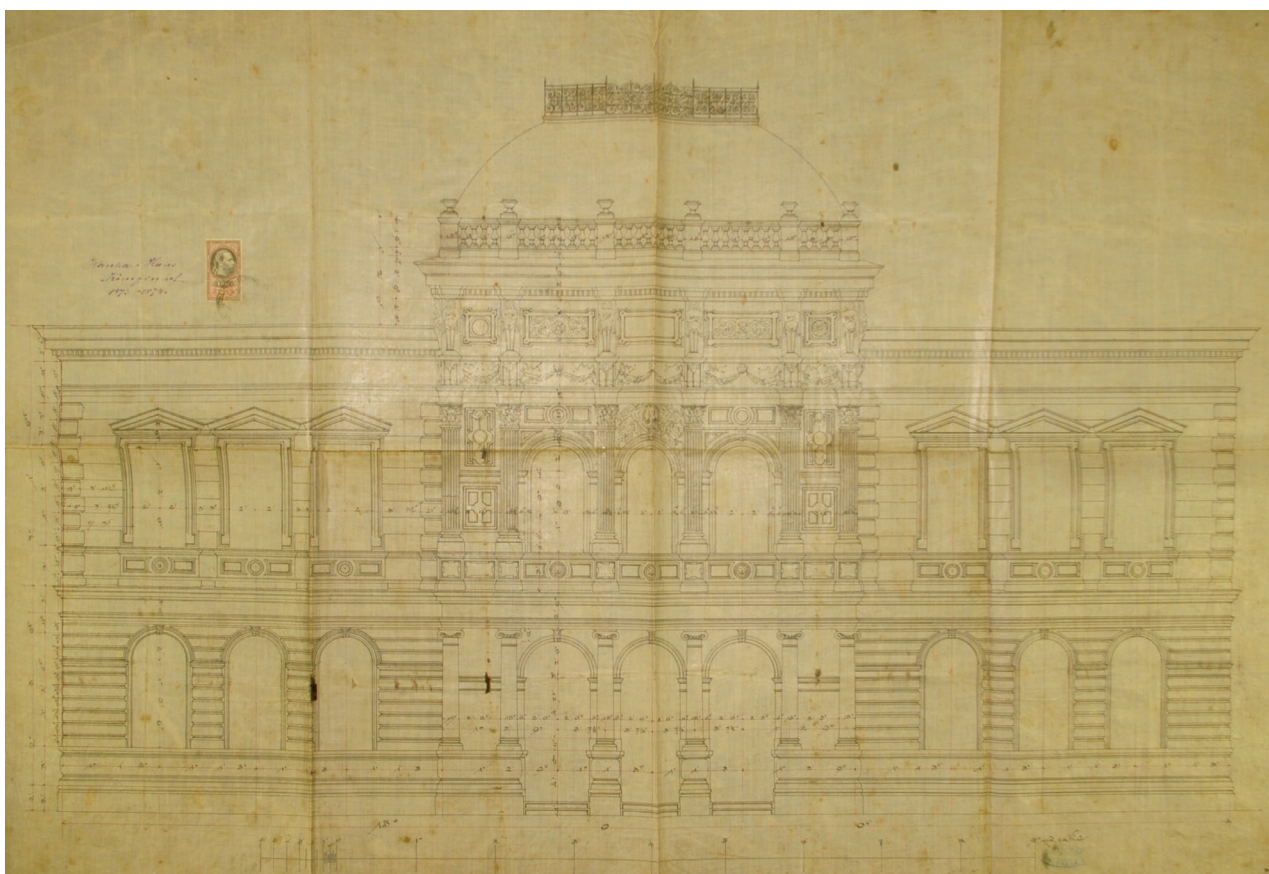
Obr. 1: Původní plán hlavního průčelí Hankova divadla od V. Kaury, 1873-1874 (MU-DK 1867 1401-2031, kart. 44; SOA Trutnov).

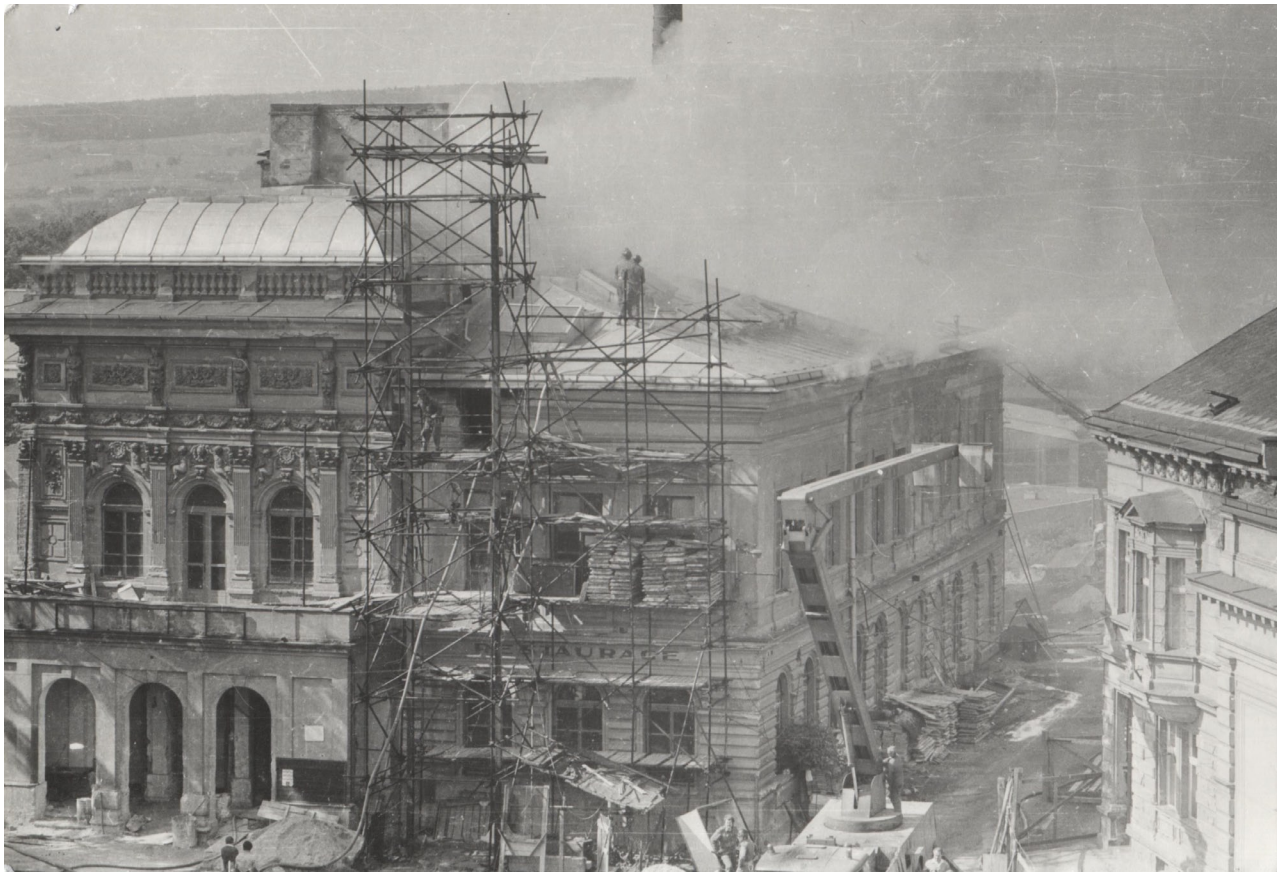
Obr. 7: Oprava Hankova divadla na přelomu 60. a 70. let (5540/99, Hankovo divadlo, Geislerova sbírka, Městské muzeum Dvůr Králové nad Labem, 1974).

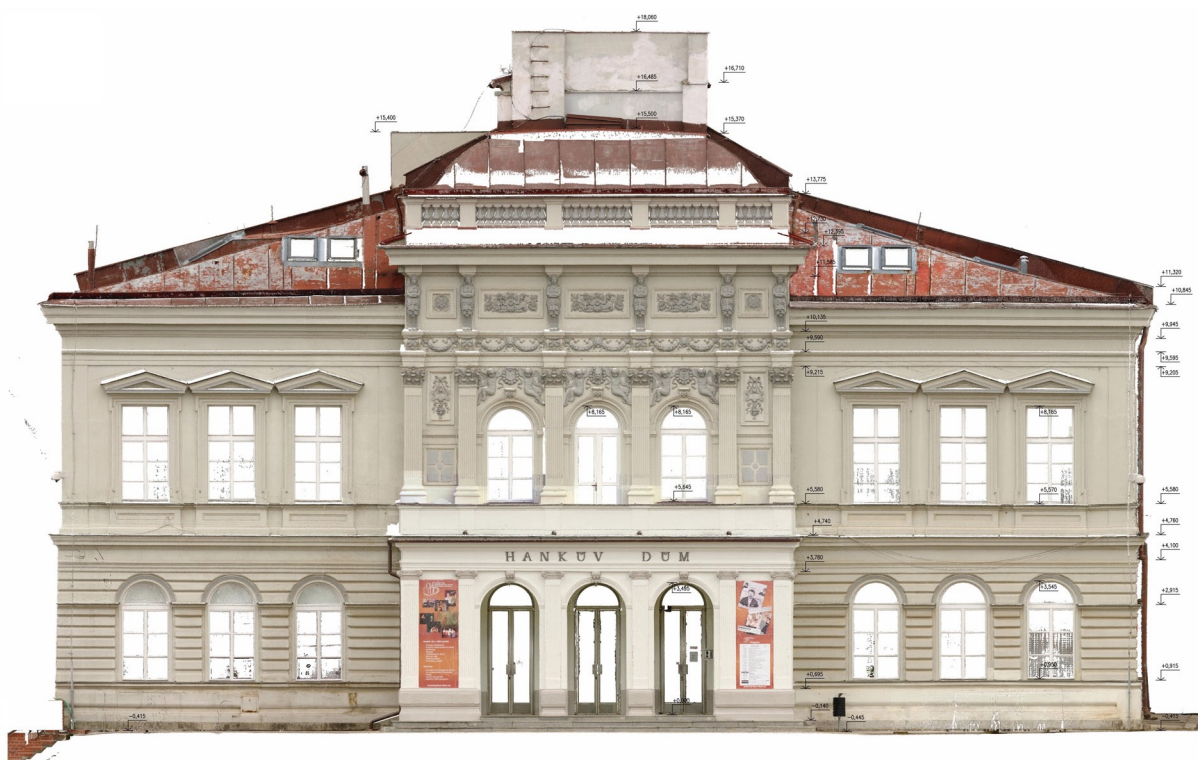
Obr. 9: Laserové zaměření jižní fasády Hankova domu, M 1:200 (Kudrnovský, 2014).

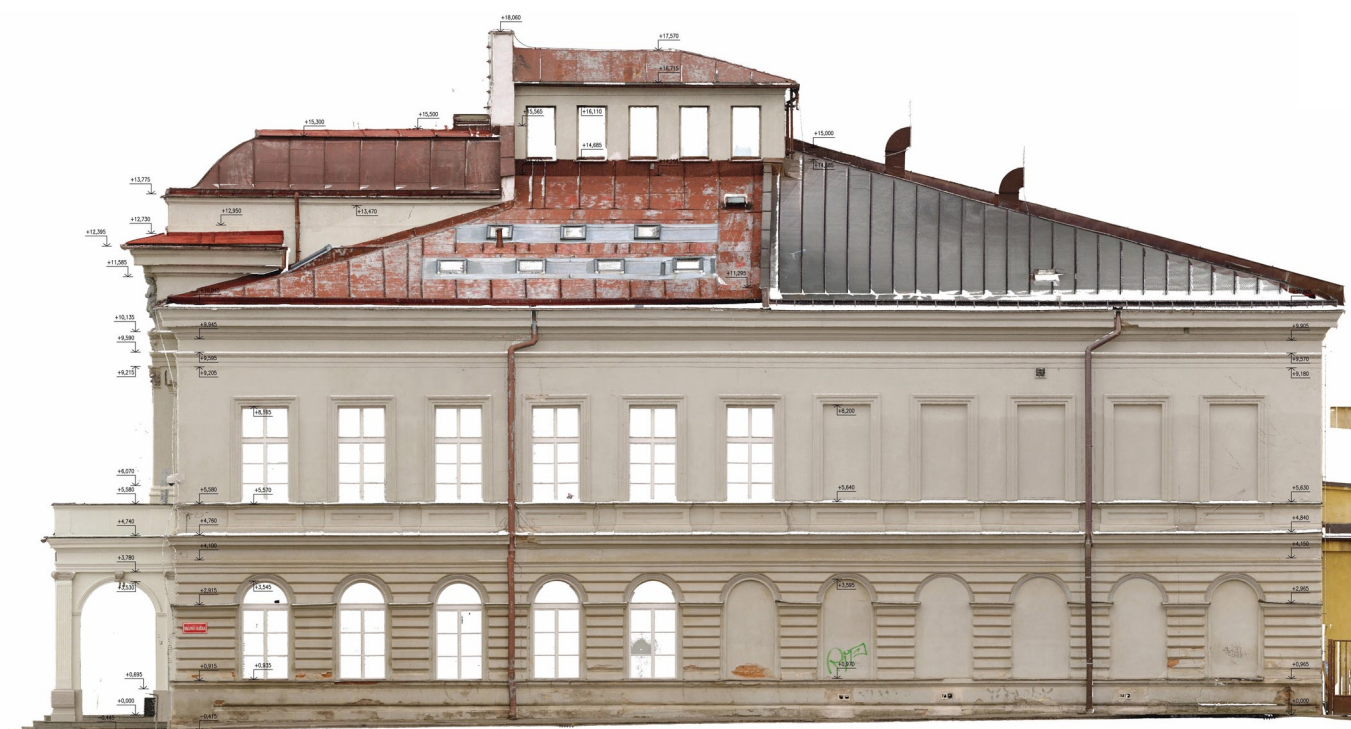
Obr. 10: Laserové zaměření východní fasády Hankova domu, M 1:200 (Kudrnovský, 2014).

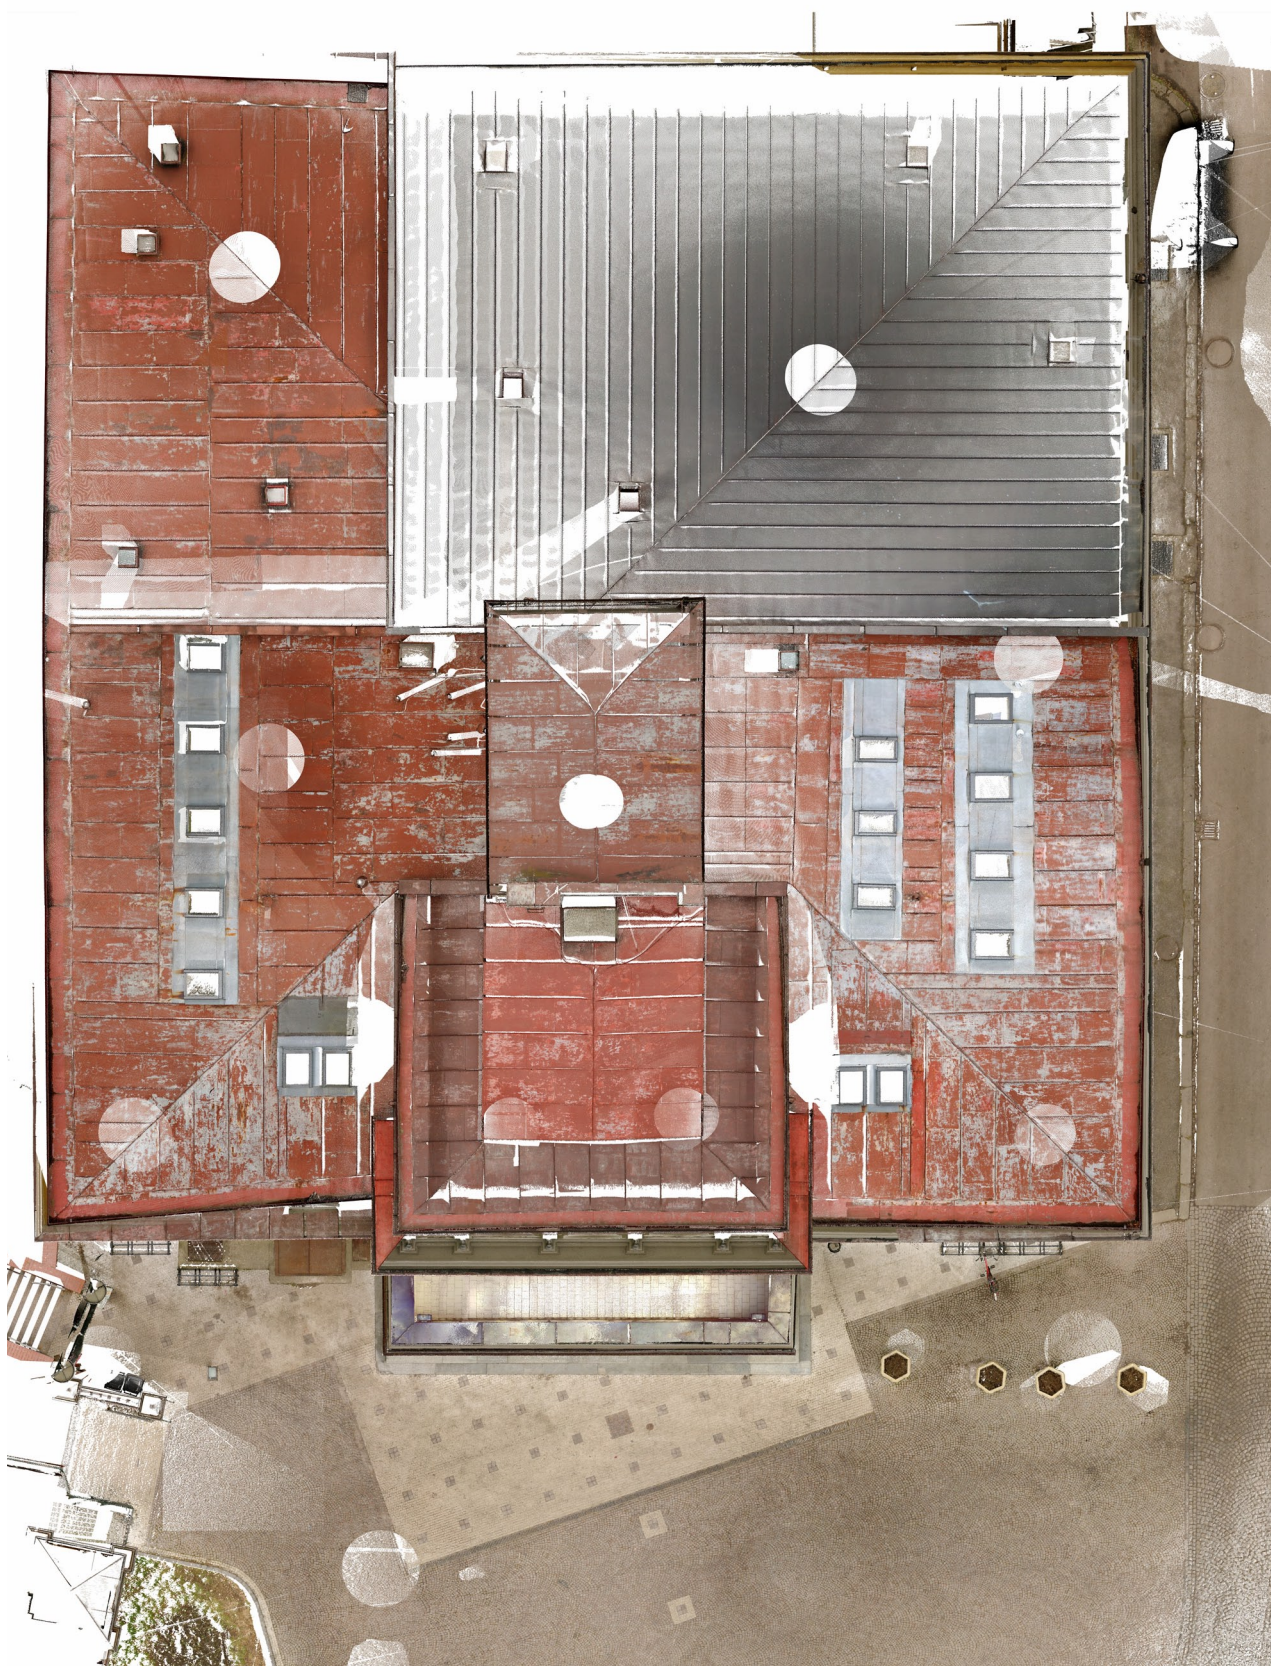
Obr. 13: Laserové zaměření střešního pláště Hankova domu, M 1:200 (Kudrnovský, 2014).

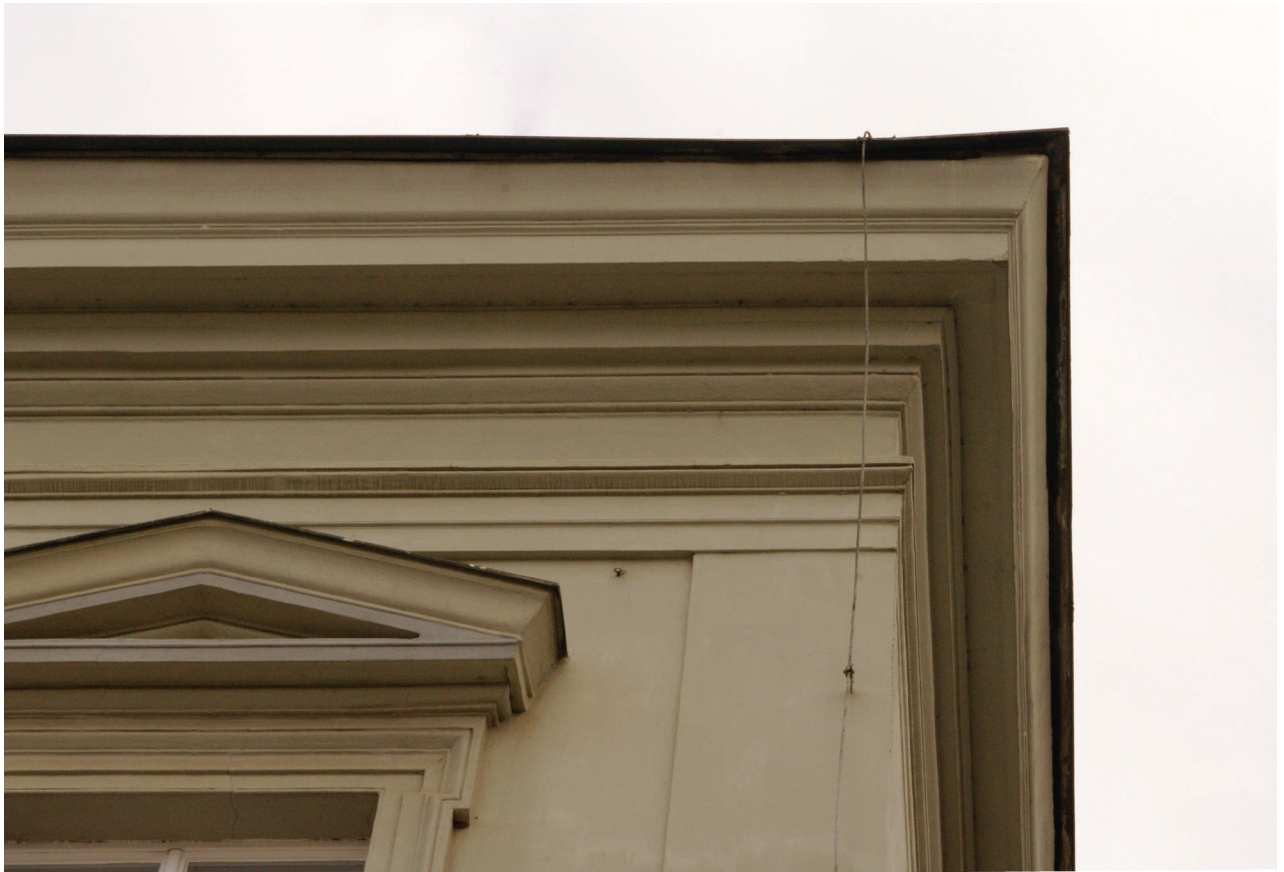
Obr. 19: Detailní pohled na korunní římsu budovy Hankova domu (Kudrnovský, 2015).

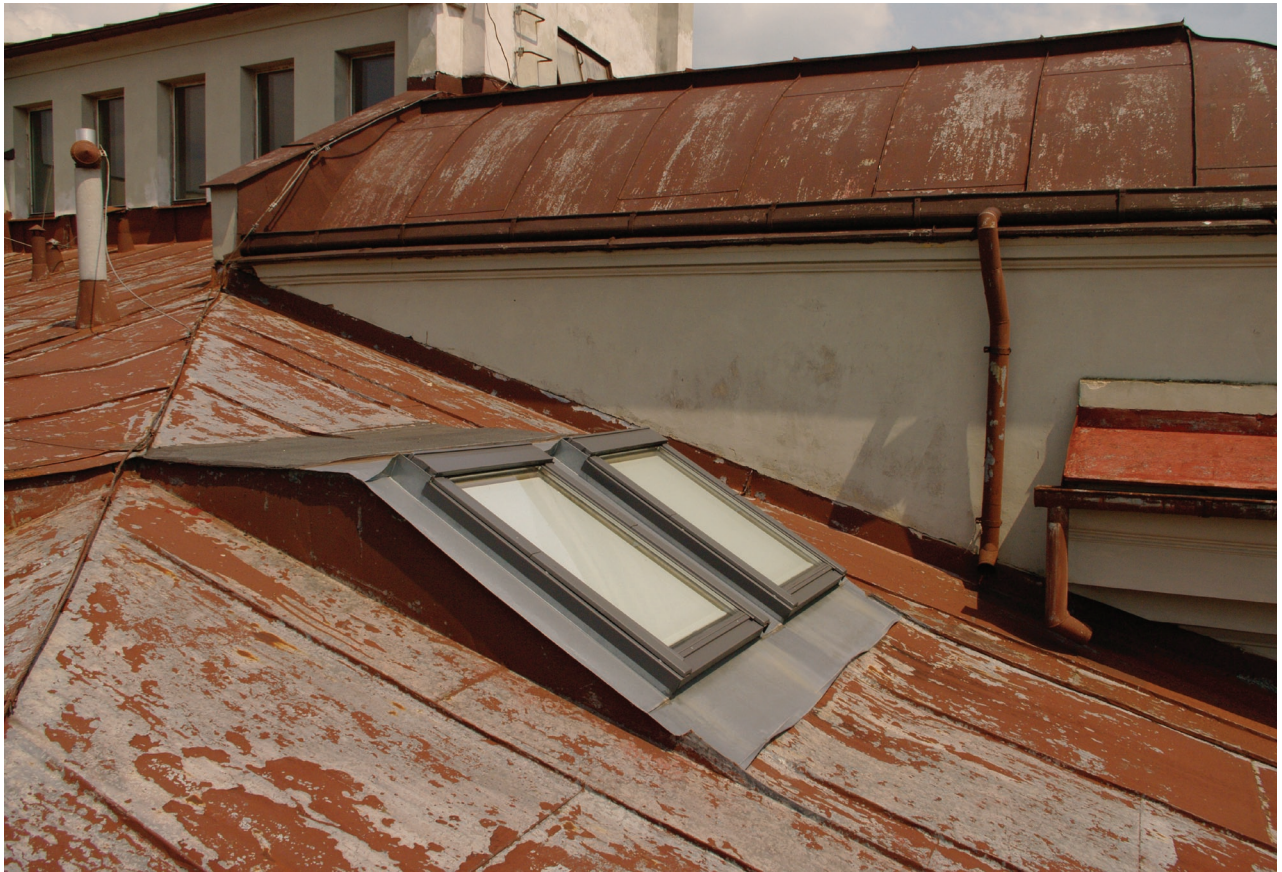
Obr. 26: Pohled na střešní okna vyzvednutá nad střešní rovinu (Kudrnovský, 2015).

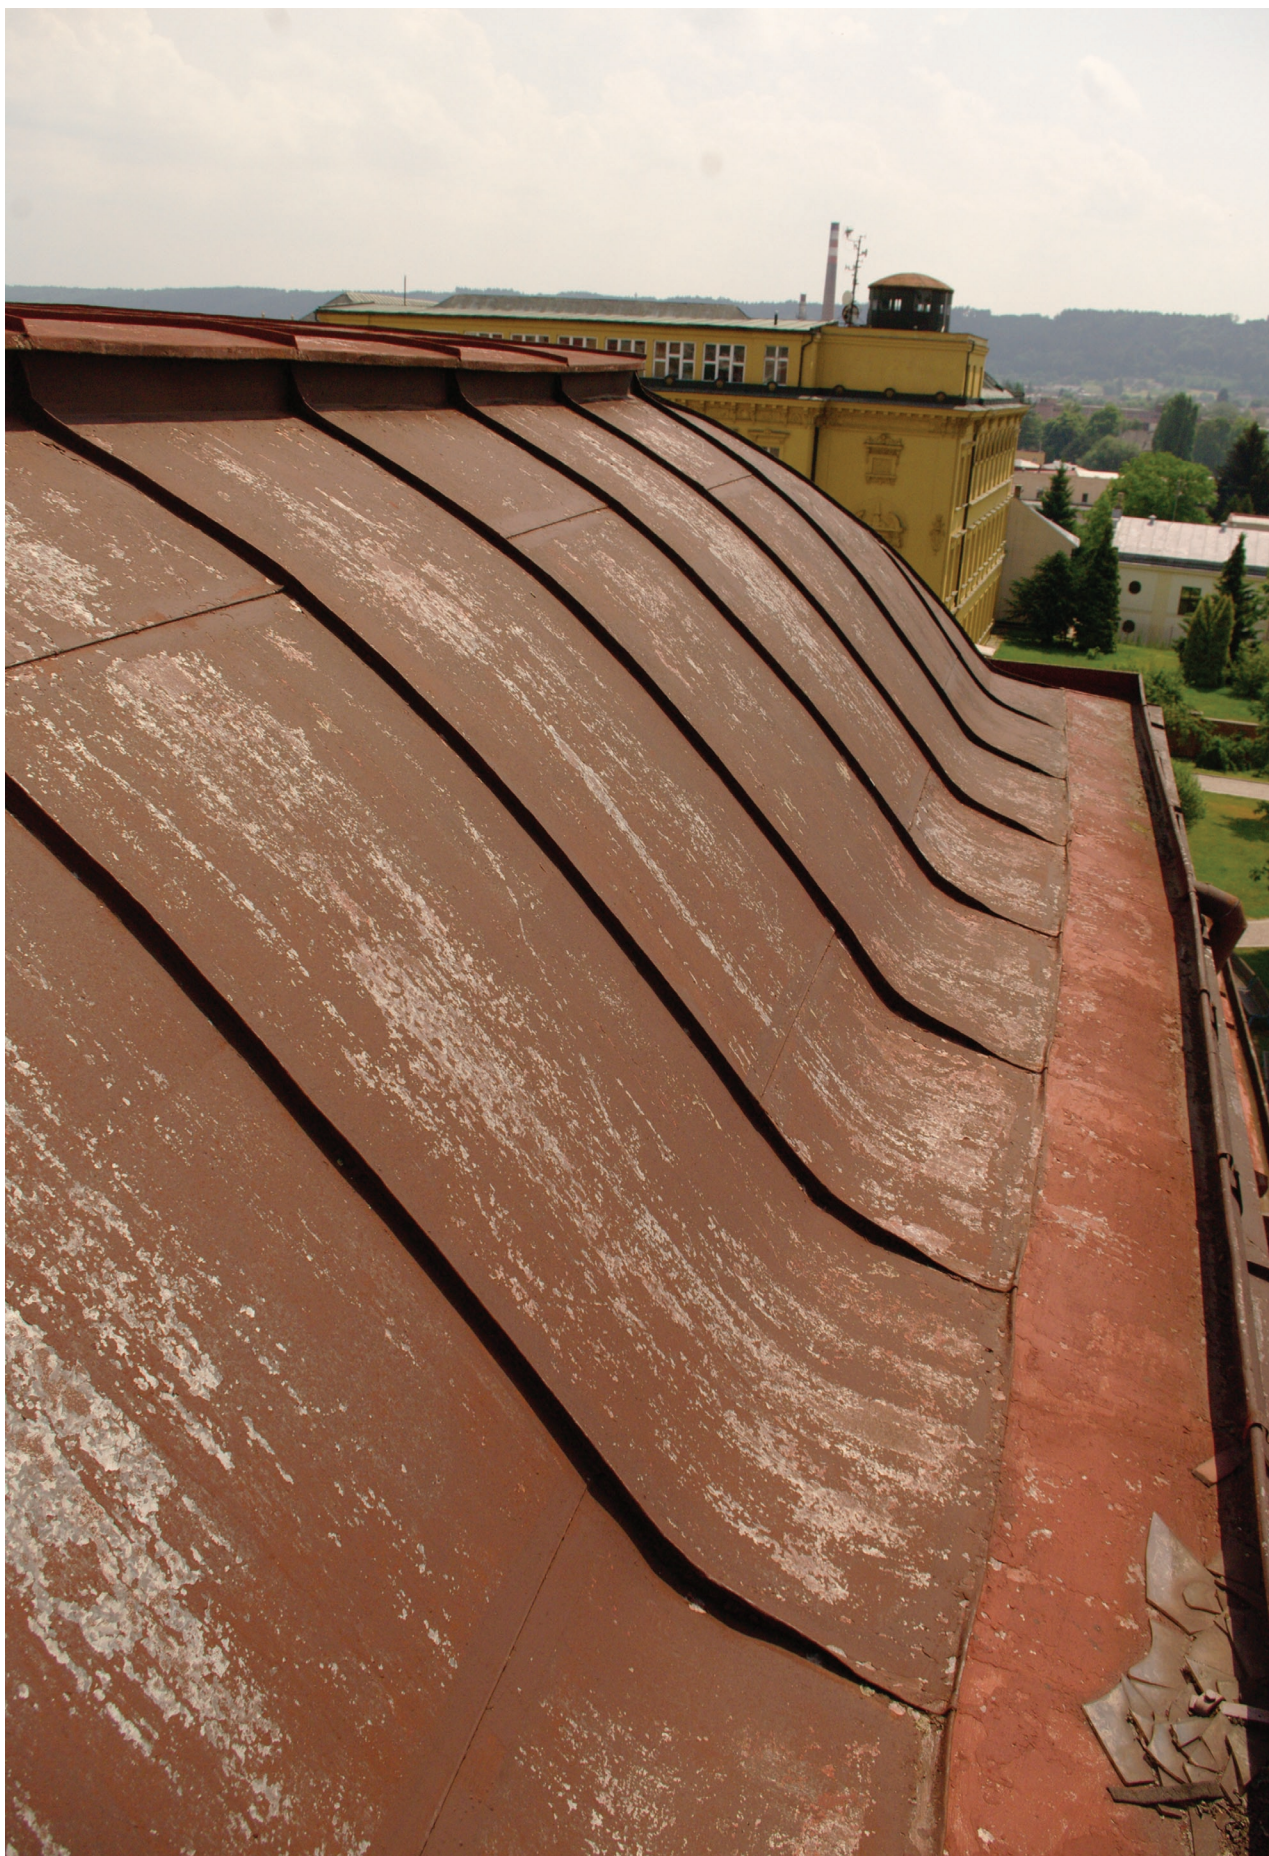
Obr. 30: Pohled na křivku stěny báňové střechy Hankova domu (Kudrnovský, 2015).

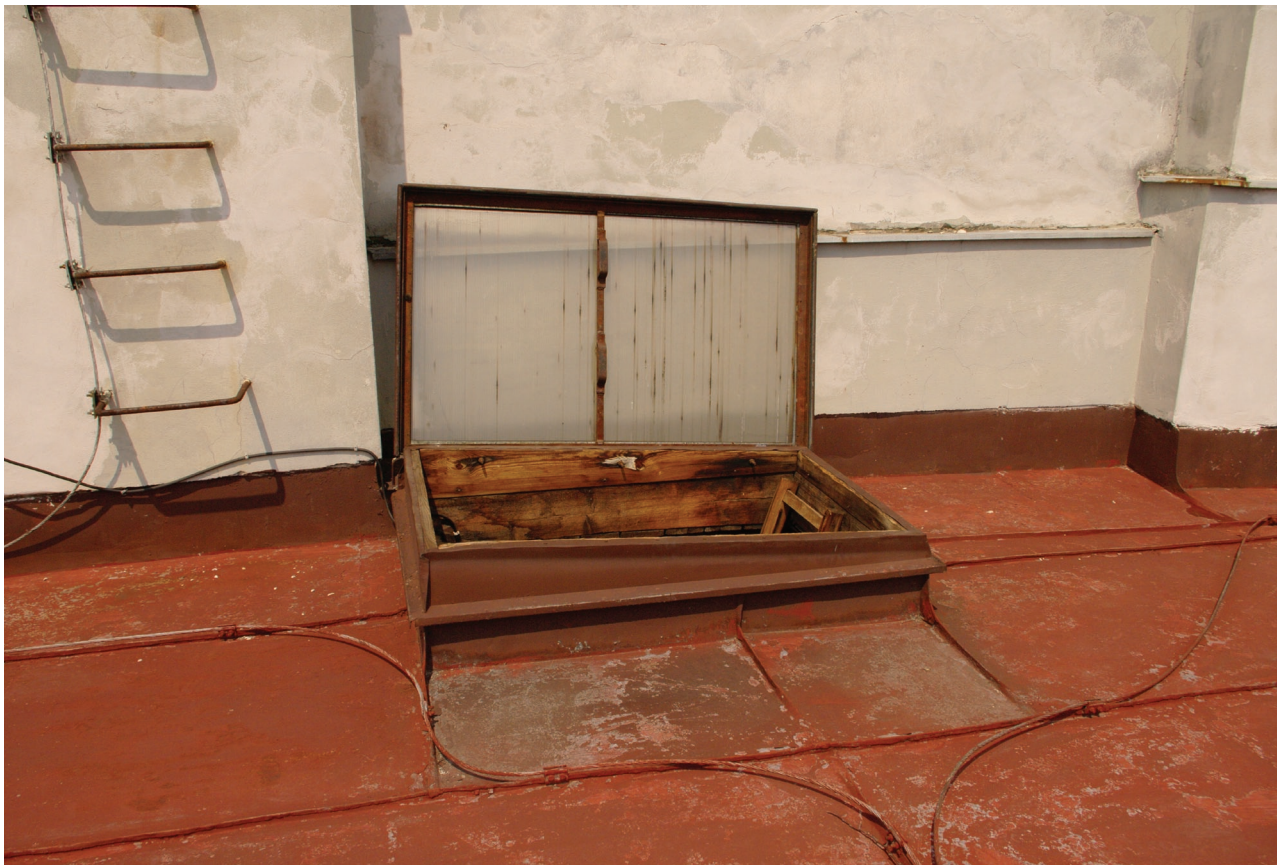
Obr. 32: Střešní výlez situovaný na temeni báňové střechy (Kudrnovský, 2015).

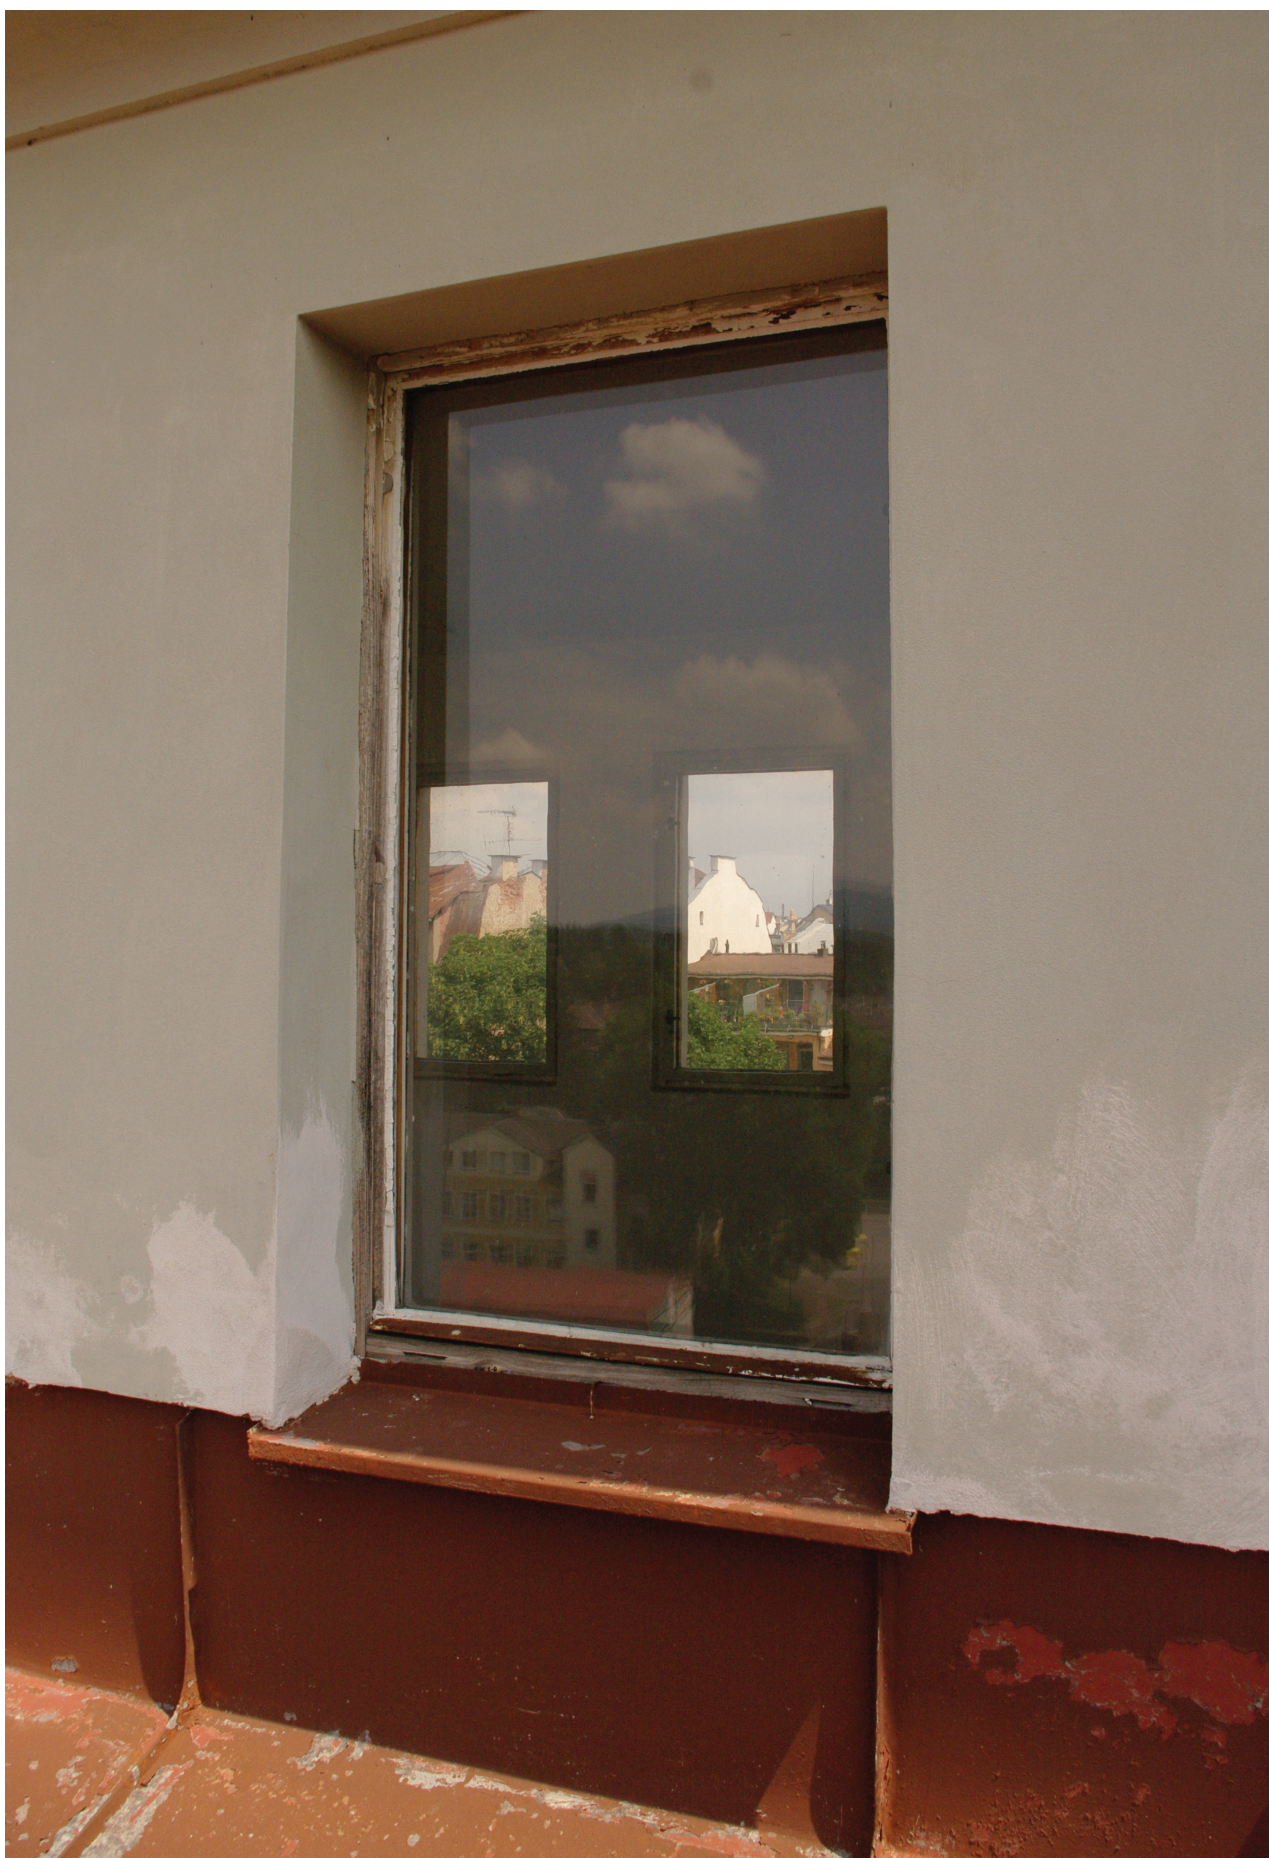
Obr. 33: Pohled na novodové nečleněné zdvojené okno střešního pavilonu (Kudrnovský, 2015).

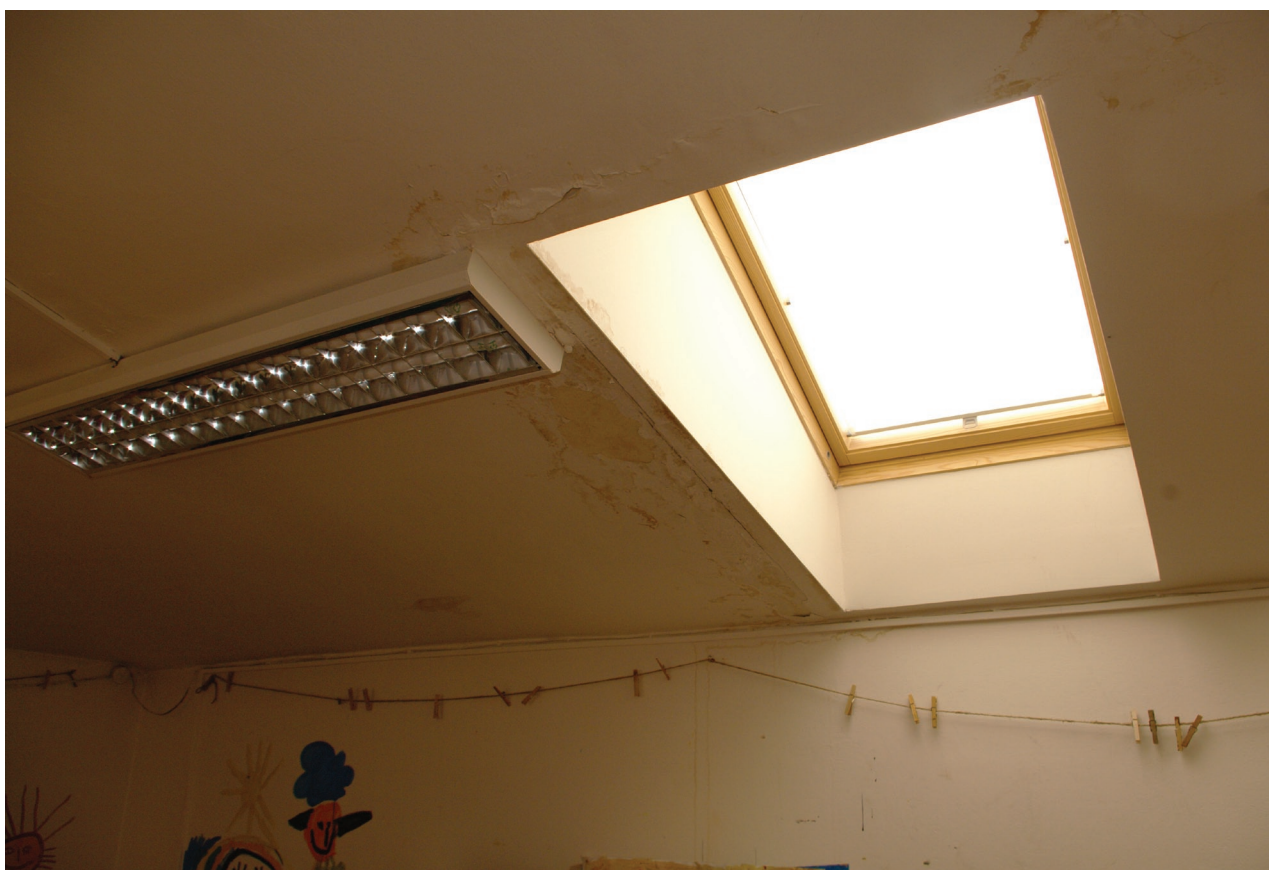
Obr. 37: Zatékání do podkroví způsobené zmenšením sklonu střechy nad střešním oknem (Kudrnovský, 2015).

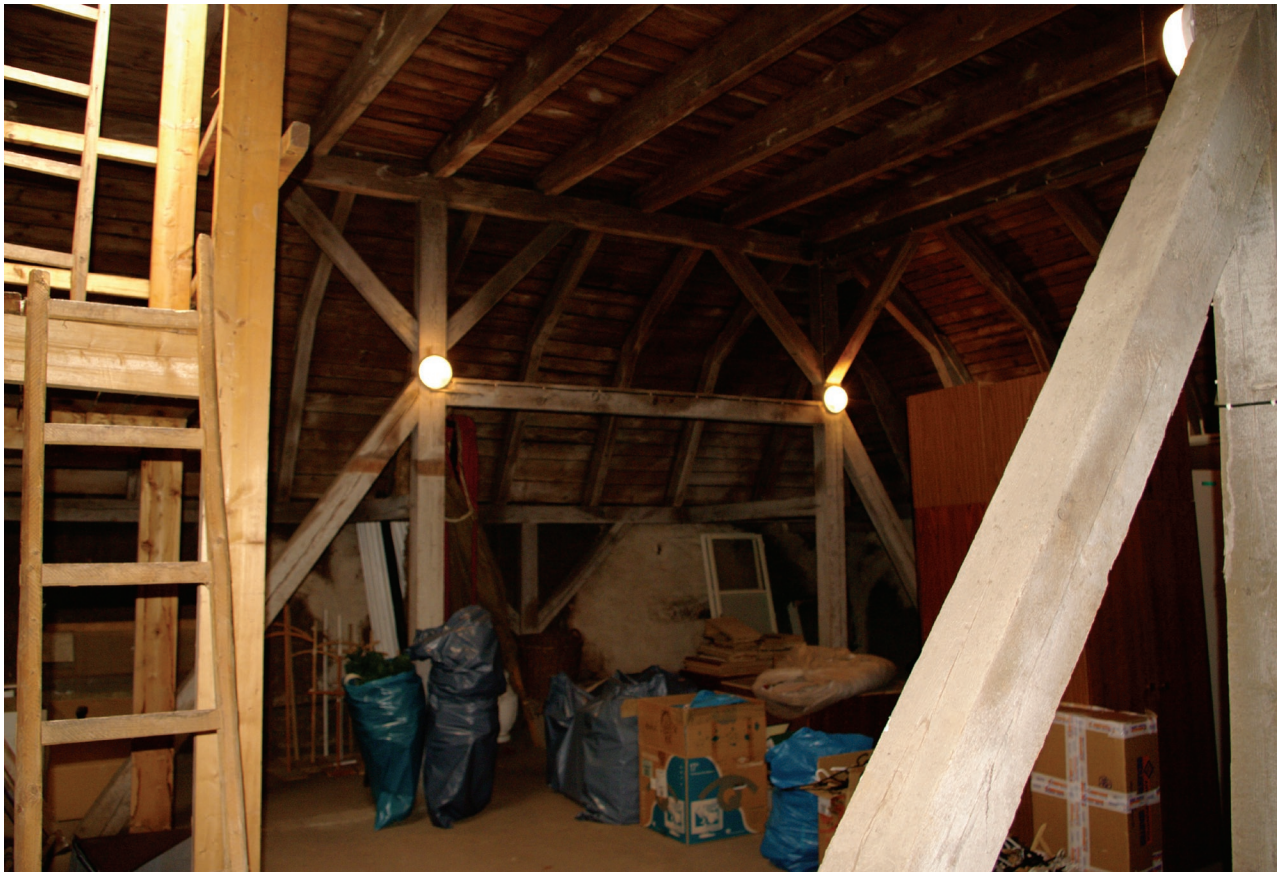
Obr. 38: Pohled na konstrukci krovu báňové střechy (Kudrnovský, 2015).

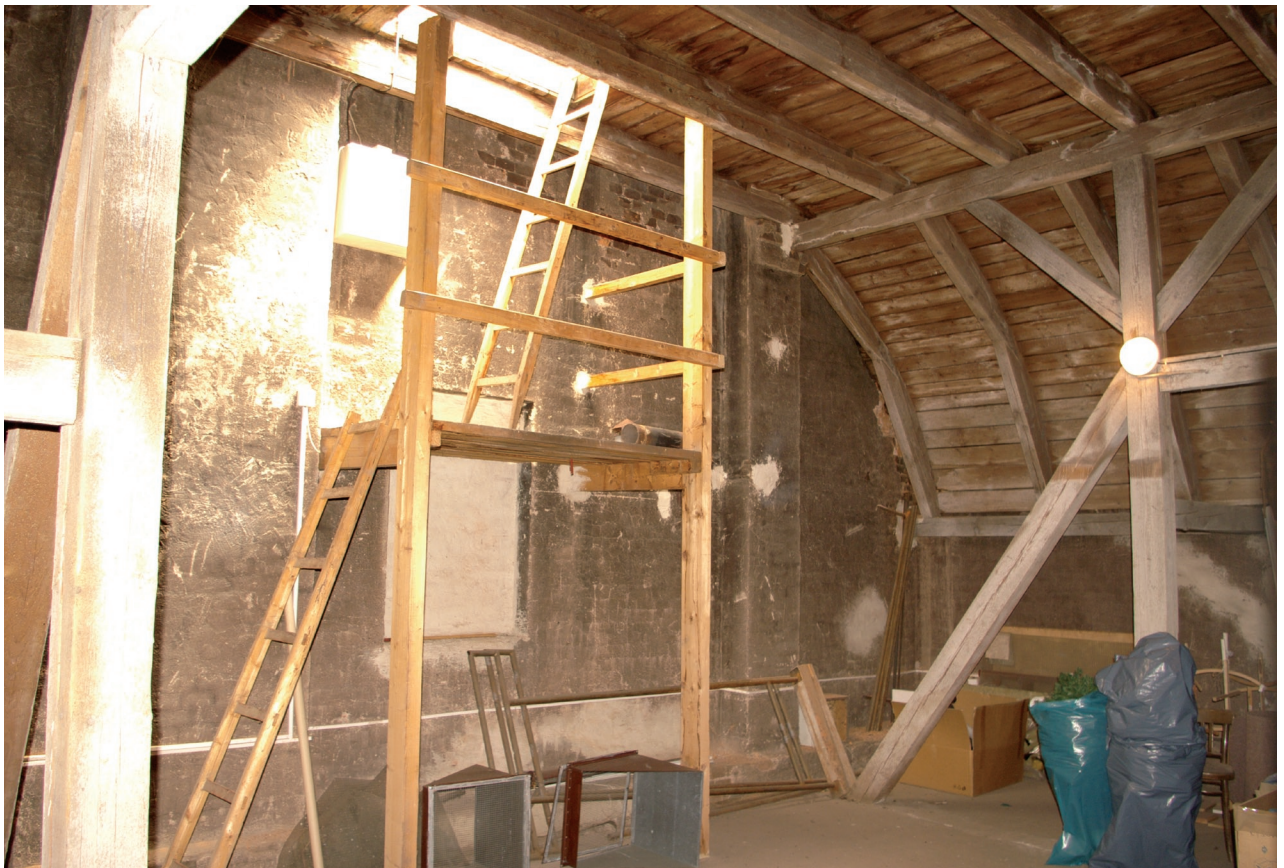
Obr. 39: Pohled na konstrukci krovu báňové střechy se střešním výlezem (Kudrnovský, 2015).
