## Restaurátorský průzkum Sousoší sv. Floriána

Vypracoval: BcA. Šárka Voláková, DiS.; MgA. Petr Rejman  
Příloha, chemicko-technologický průzkum: Ing. Renata Tišlová, Ph.D., Katedra chemické  
technologie, Fakulta restaurování, Univerzita Pardubice

V Proseči 12. prosince 2017

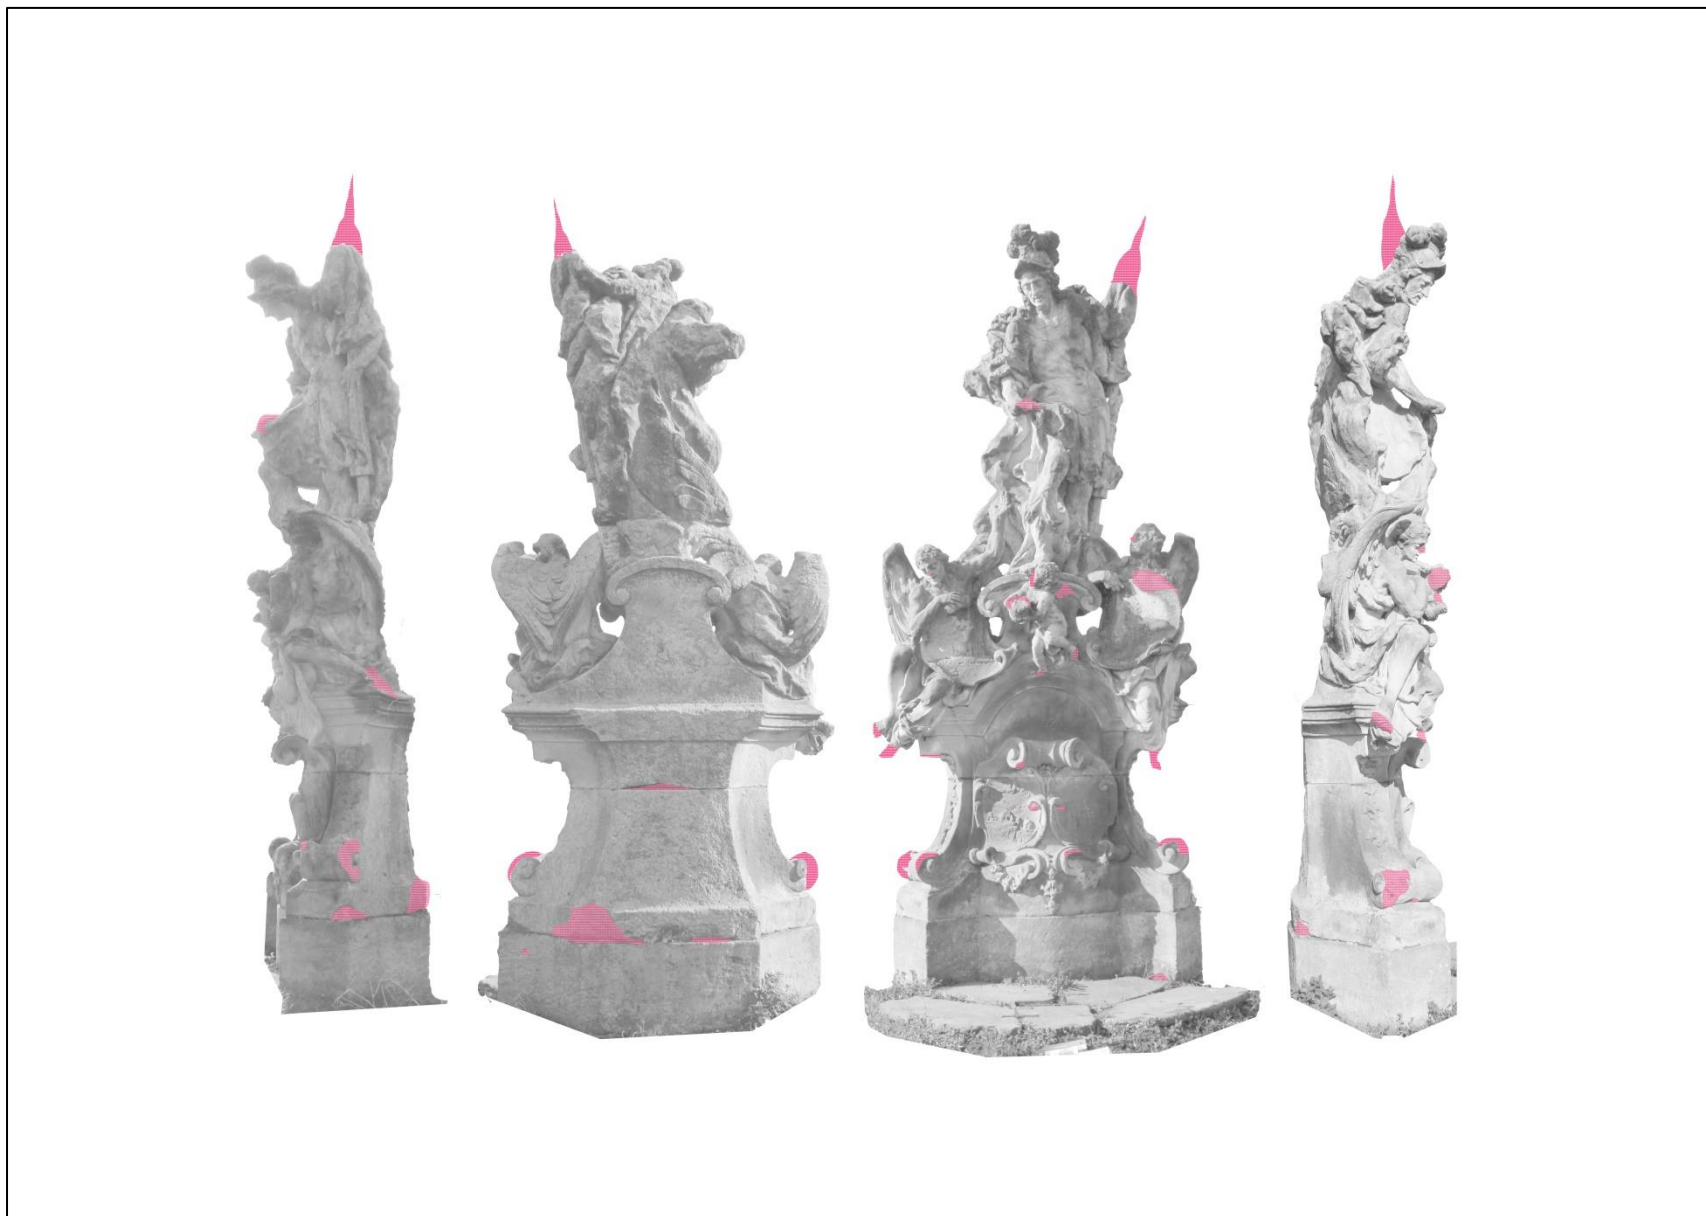
Obrázek 6 Zákres poškození, chybějící části sousoší

Na první pohled poutají pozornost četné mechanické defekty, například zádech soklu cca 75 cm nad zemí, další drobné oděrky jsou místy na přední části soklu, ale největší ztráty jsou u jednotlivých postav sousoší.

Levý anděl: chybí nos a část levé nohy a špička pravé nohy

Pravý anděl: chybí nos konce obou nohou

Malý andílek: chybí více než polovina obličeje, obě nohy (od kotníku), část křídla a kus vědra, které drží v rukou

Florián: chybí část prstů pravé ruky, špička praporu

- Rekonstrukce větších chybějících částí andělů a atributů sv. Floriána (hrotu praporu, prstů) na základě výsledků průzkumu, v hlíně a po odsouhlasení zástupci NPU vytvoření v umělém kameni složení plnivo křemičité písky a pojivo bílý cement v poměru 3:1 a probarvené světlo stálými pigmenty

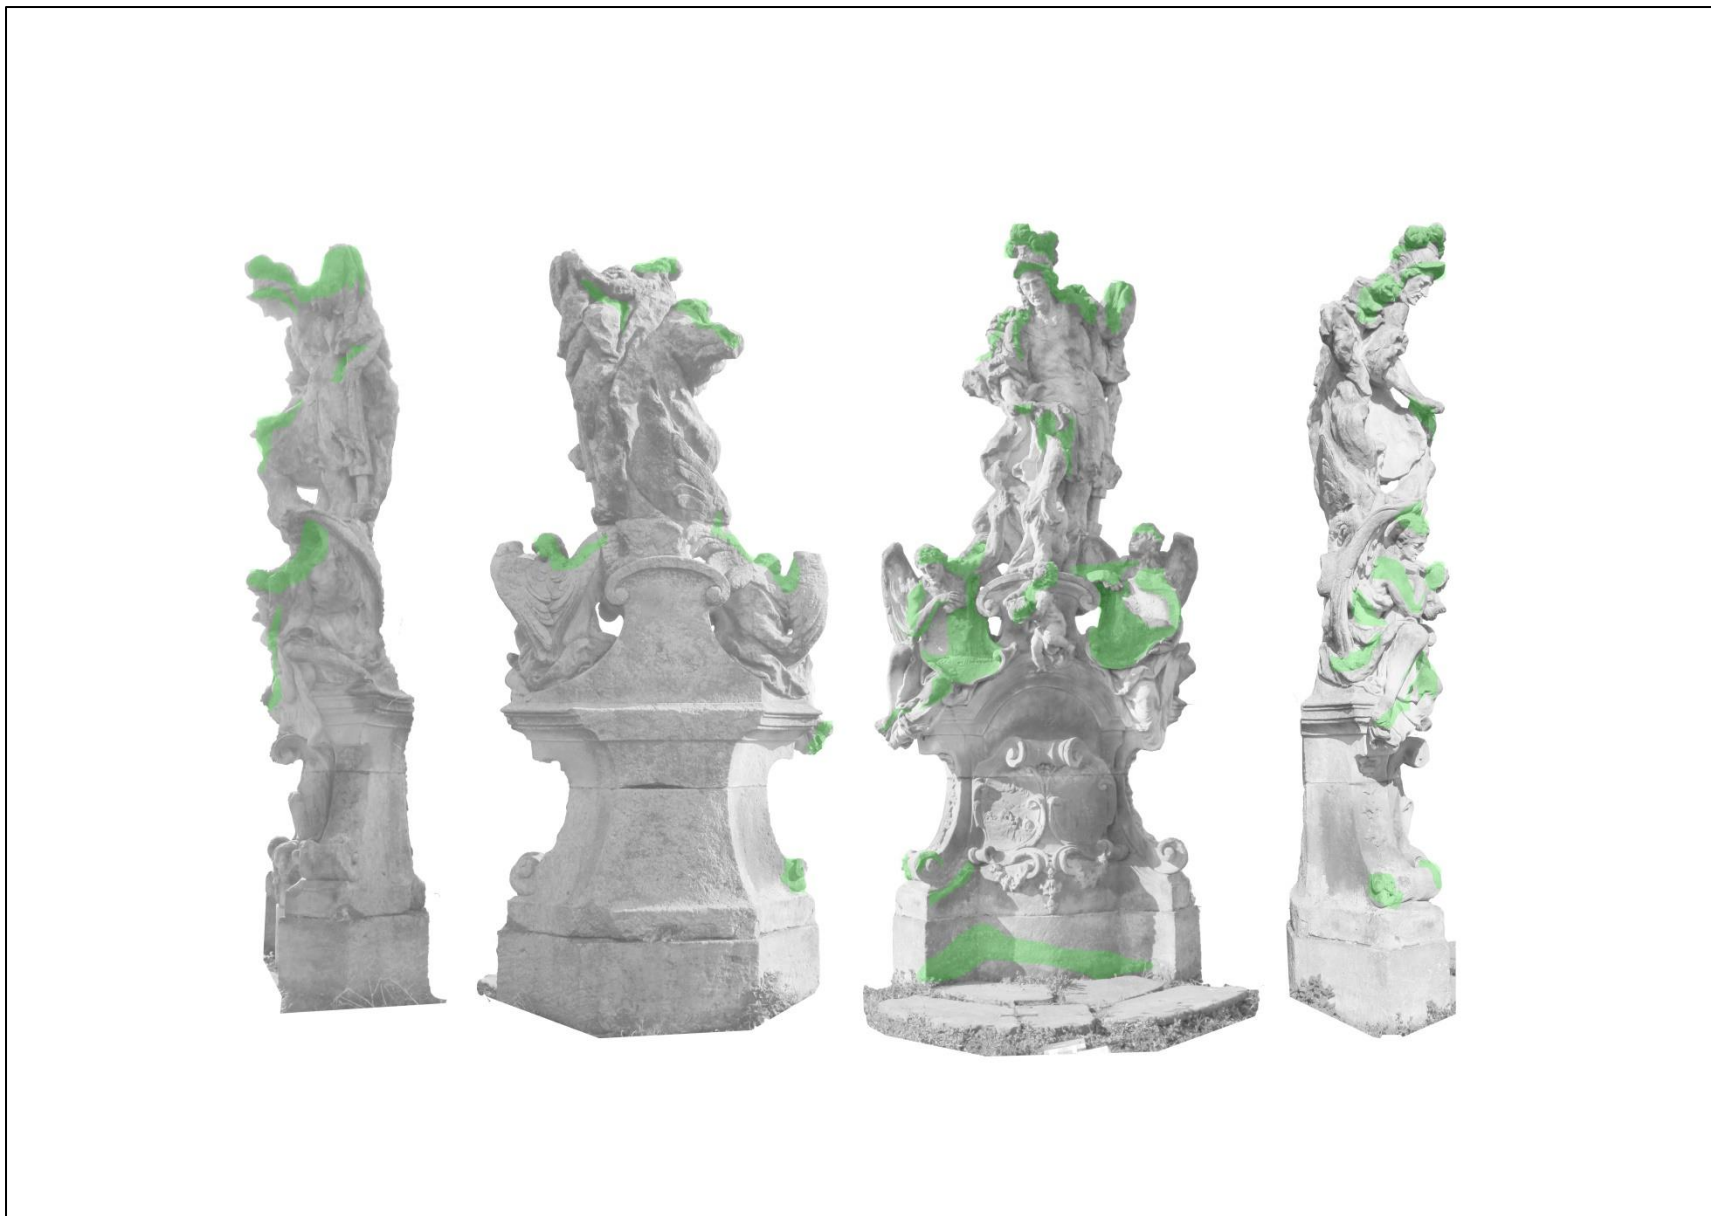
Obrázek 7 Zákres biologického napadení

Dalším výrazným poškozením je biologické napadení, které pokrývá především části vystavené dešťovým srážkám. Sousoší je situováno v aleji stromů a ještě v roce 2012 bylo zcela sevřeno korunami vzrostlých jírovců v bezprostředním okolí. V tomto roce byly jírovce pokáceny a pokryv zelení na soše se zmírnil, ale je zde stále patrný<sup>9</sup>. Biologické napadení (několik druhů lišejníků) můžeme nicméně nalézt pouze z přední části sousoší. Souvisí to s větší členitostí povrchu a pomalejším odparem vody v přední části a s orientací sochy na severovýchod, slunce se po většinu dne opírá soše do zad.

- Vyrovnání kamenu podesty do štěrkového podloží
- Úprava nejbližšího okolí díla ve vzdálenosti cca 100cm
- Lokální konsolidace degradovaných částí díla organokřemičitým prostředkem například KSE 100, KSE300 fa. Remmers
- Lešení
- Zajištění fragmentů povrchových úprav podlepením a zažehlením na příklad akrylátovou disperzí Primal AC 35
- Čištění povrchu od biologického napadení 1% vodným roztokem ajatinu a omytí vodou

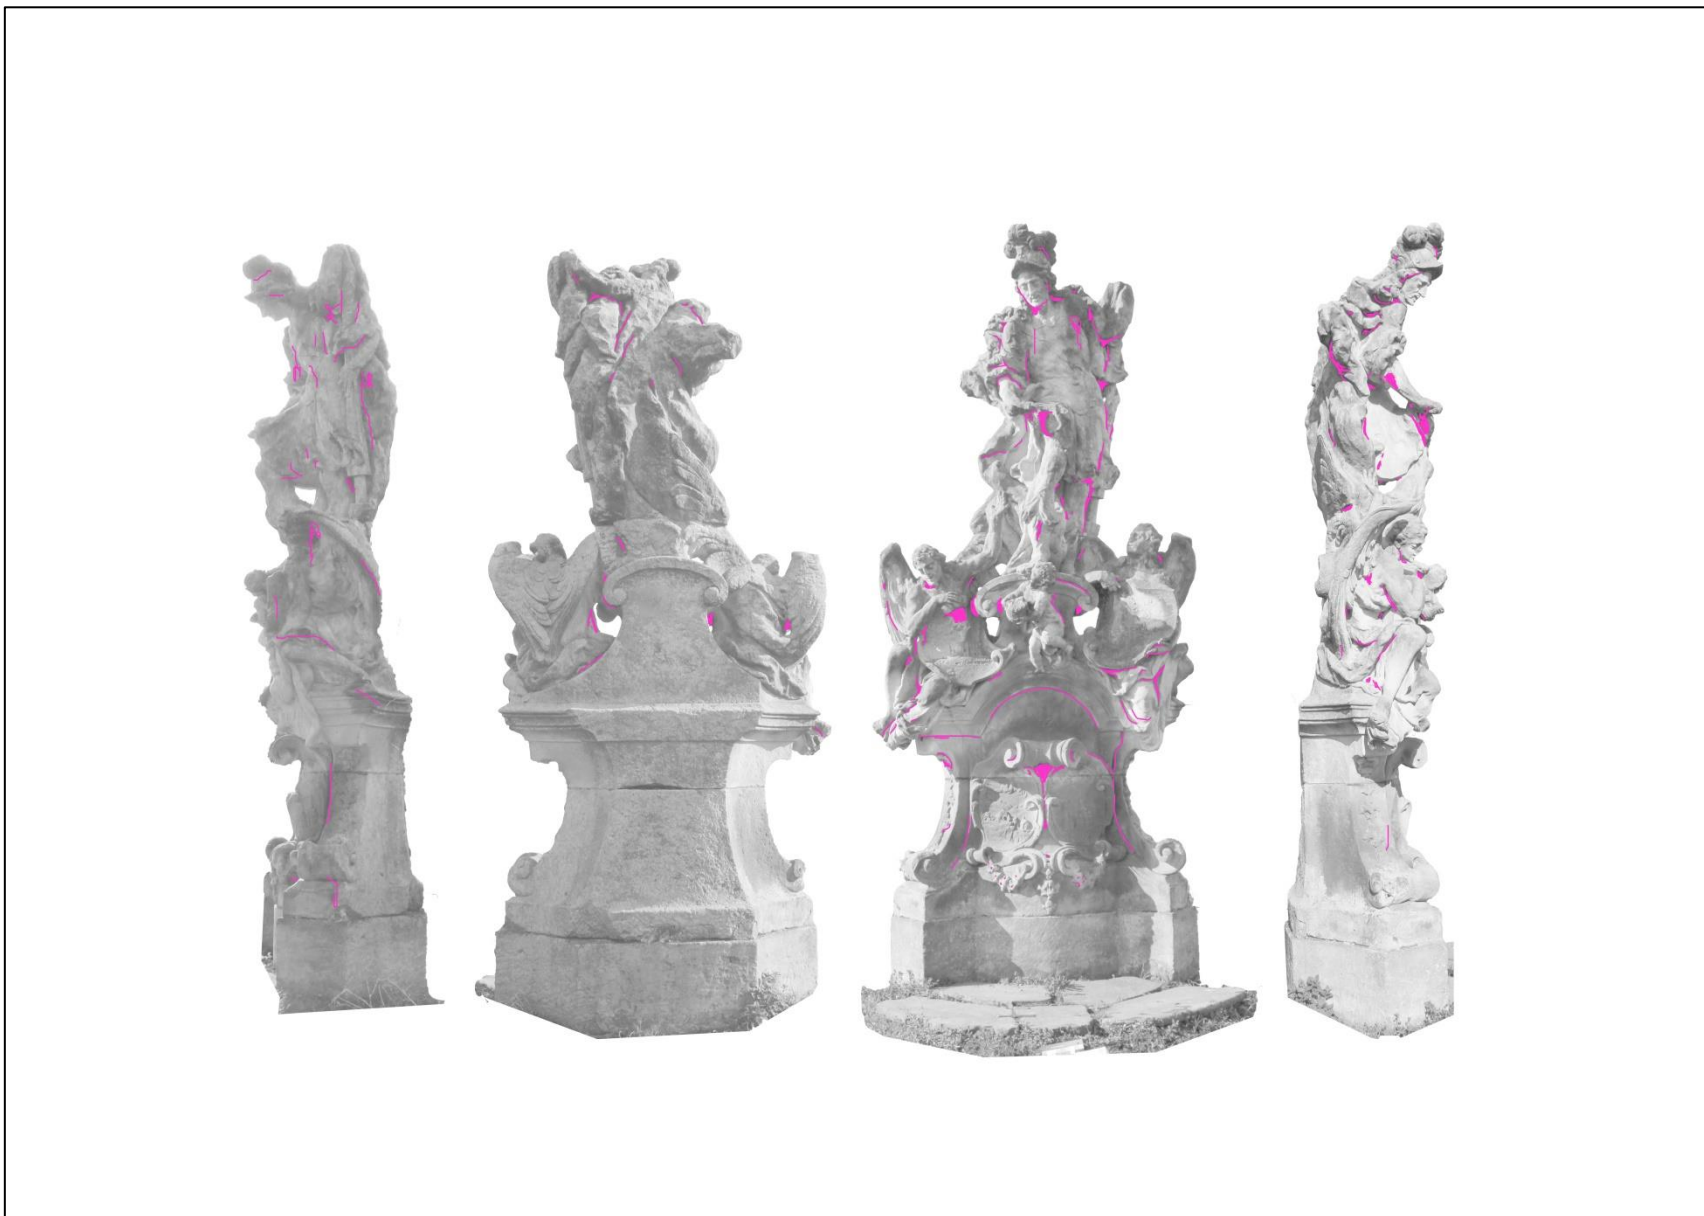
Obrázek 8 Orientační zakres rozsahu dochování barevné vrstvy

V místech krytých agresivnímu exteriérovému prostředí jsou uchovány na povrchu díla zbytky povrchových úprav a to především na čelní straně díla v nejhlubších částech povrchu. Výskyt polychromie je velice fragmentární a i tyto zbytky se oddělují od podkladu. Bylo tedy nasnadě uvažovat o provedení odběru a rozborů polychromie předtím, než o tyto informace zcela přijdeme. Pokud by se jednalo o historicky cenné či dokonce původní povrchové úpravy, dalo by se vhodně provedeným průzkumem pomoci posunout naše poznatky v oblasti povrchové úpravy vrcholně barokní exteriérové skulptury.

Pouhým pohledem je zatím jisté, že se jedná o nejméně dvě vrstvy polychromie a že některé části byly někdy v minulosti zlacené (rám zrcadla na soklu).

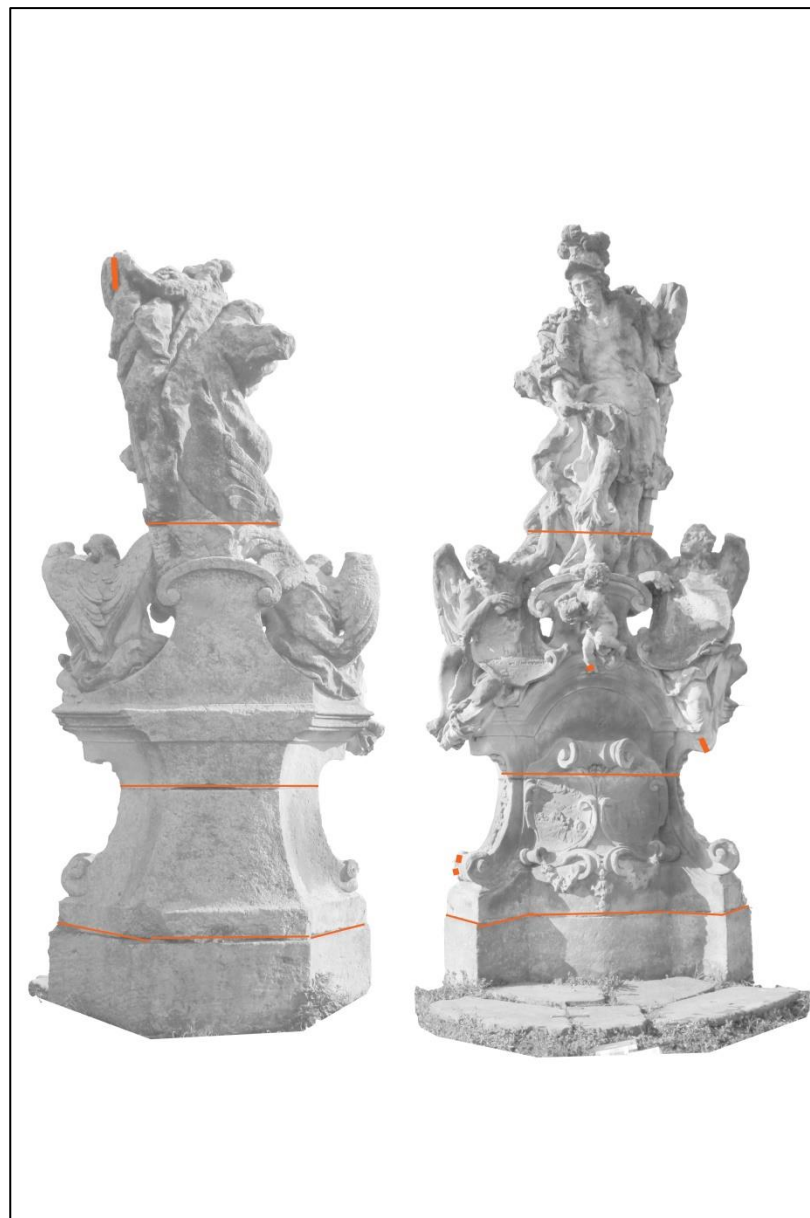
Obrázek 9 Rozložení jednotlivých kamenných bloků sousoší a umístění kovových součástí v minulosti provedených vysprávek

Podstavec a sochy jsou vytvořeny ze čtyř kamenných bloků. Dá se předpokládat, že byly propojeny na kovové čepy zajištěné olovem<sup>1</sup>.

Na sousoší se nalézá několik kovových součástí sloužících v minulosti k jeho opravě. V místě pravé nohy pravého anděla je pozůstatek napojení doplňku, olověné lůžko na čep, který způsobil svou roztažností malé trhliny v okolí. V pahýlku pravé nohy malého andělka je kovový hřeb (sloužící jako armatura při výstavbě modelaci doplňku) a dále jsou dva kovové hřeby v levé volutě soklu (armatura). Ve vrcholu praporu je velká kovová spona se dvěma hřeby, která zřejmě spojovala prapor s nějakou špicí, ta mohla být i kovová<sup>8</sup>. Od spony vede velká prasklina napříč vrcholem praporu.

- Odstranění nevhodných kovových armatur, případně jejich nahrazení vhodnějšími materiály z nekorodující oceli. Ošetření historických kovových prvku (kovové spony) od rzi a antikorozi ošetření nátěrem, který bude svou barevností blízký barevnosti kamene.

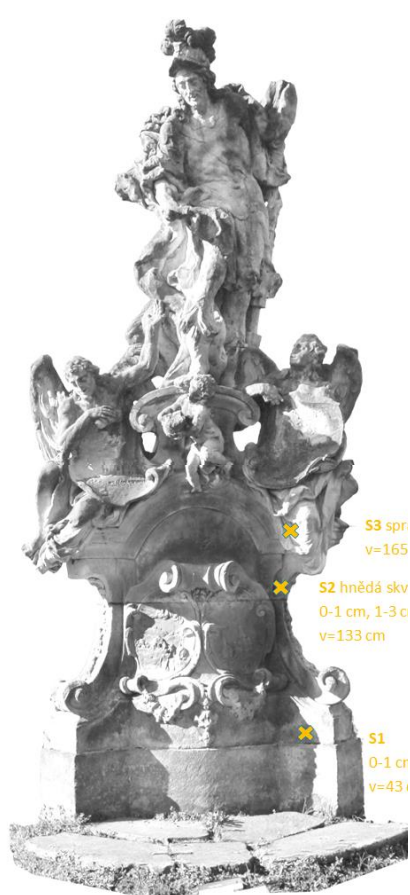
Obrázek 11 Zákres odběru vzorků ke zjištění salinity

Povrchová degradace materiálu může souviset s přítomností vodorozpustných solí, jejichž obsah v materiálu byl stanoven na části vyvýšeného soklu (ve třech výškách v hloubkovém profilu). Soli, sírany, jsou přítomné v povrchových vrstvách materiálu, hloubkové zasolení objektu nebylo zjištěno. Sírany jsou částečně tvořeny síranem vápenatým, který v podmínkách exteriéru vzniká nejčastěji chemickou přeměnou vápenatých materiálů v důsledku reakce s kyselými složkami ovzduší. Při průzkumu bylo zjištěno, že zdrojem uhličitanu vápenatého jsou povrchové úpravy (viz. Průzkum povrchových úprav) nikoliv samotná hornina (křemičitý pískovec bez obsahu karbonátových složek).

Ze sousoší byly odebrány tři vzorky pro zjištění koncentrace vodorozpustných solí. Vzorek S1 (S=soli) byl navrtán ve spodní části soklu ve výšce 43 cm nad terénem. Odběr byl proveden vrtákem číslo 6 ze tří hloubek (0-1, 1-3 a 3-5 cm). Vzorek S2 byl navrtán 133 cm nad terénem rovněž ze tří hloubek (0-1, 1-3 a 3-5 cm). Vzorek S3 byl odebrán v místě zpískovatělého povrchu a byl z něho pouze sprášen.

- Redukce vodorozpustných solí a redukce hnědého zbarvení soklu pomocí 2 cyklů buničínových zábalu s demineralizovanou vodou.
- Lepení nerezových armatur epoxidovým lepidlem například Akepox 5010 fa. Akemi a injektáž prasklin minerální injektážní směsí ledan TA1

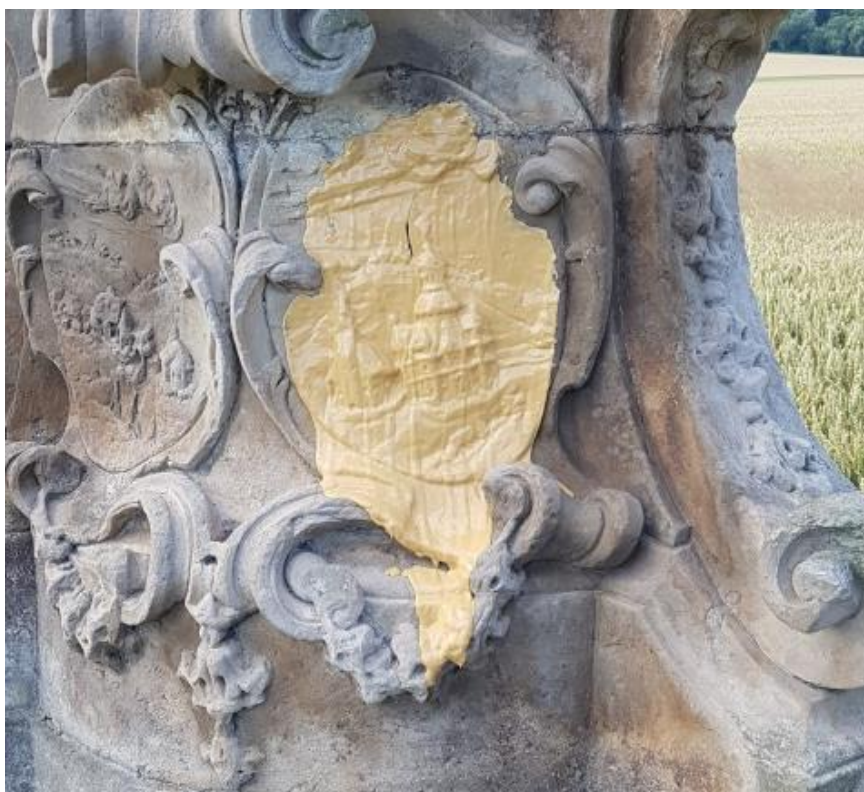
**Obrázek 13 NPU Josefov. Fotografie se zvýrazněným místem nepovoleně pořizovaného otisku července roku 2017**

Vzorek ST12 byl odebrán z místa, kde je zůstatek formovací hmoty po vandalském, nepovoleném pořizování otisku erbu (viz. obr. 13)

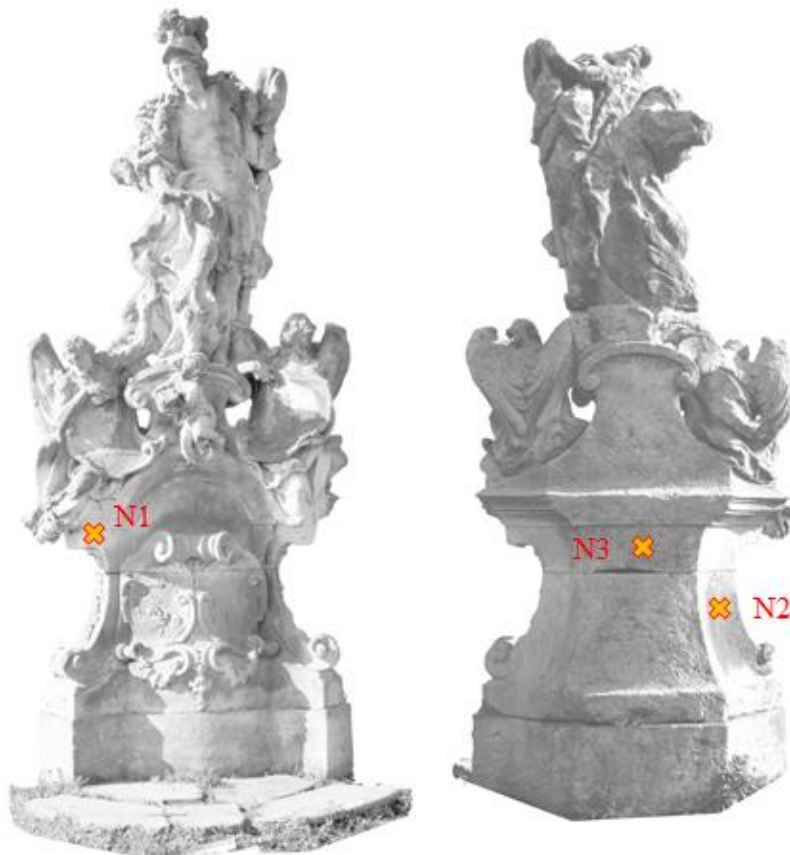
Obrázek 14 Zákres měření nasákavosti

Měření nasákavosti bylo provedeno pomocí Karstenovy trubice a to celkem na třech místech. Sonda N1 (N=nasákavost) byla provedena na rozrušeném pískuujícím povrchu, sonda N2 na hnědé skvrně<sup>11</sup>, která se objevuje na různých místech a N3 na relativně zdravém povrchu v zadní části soklu.

Z výsledků měření, které probíhalo u každé sondy minimálně 15 min, jsou ale prokazatelné jen omezeně, vzhledem k deštivému počasí, které měření předcházelo. Všechny tři sondy za měřený čas vykazovaly velmi nízkou nasákavost v hodnotách kolem 0,2ml destilované vody/15min.

Tato měření je potřeba zopakovat v jarních měsících ve vhodnějších povětrnostních podmínkách.

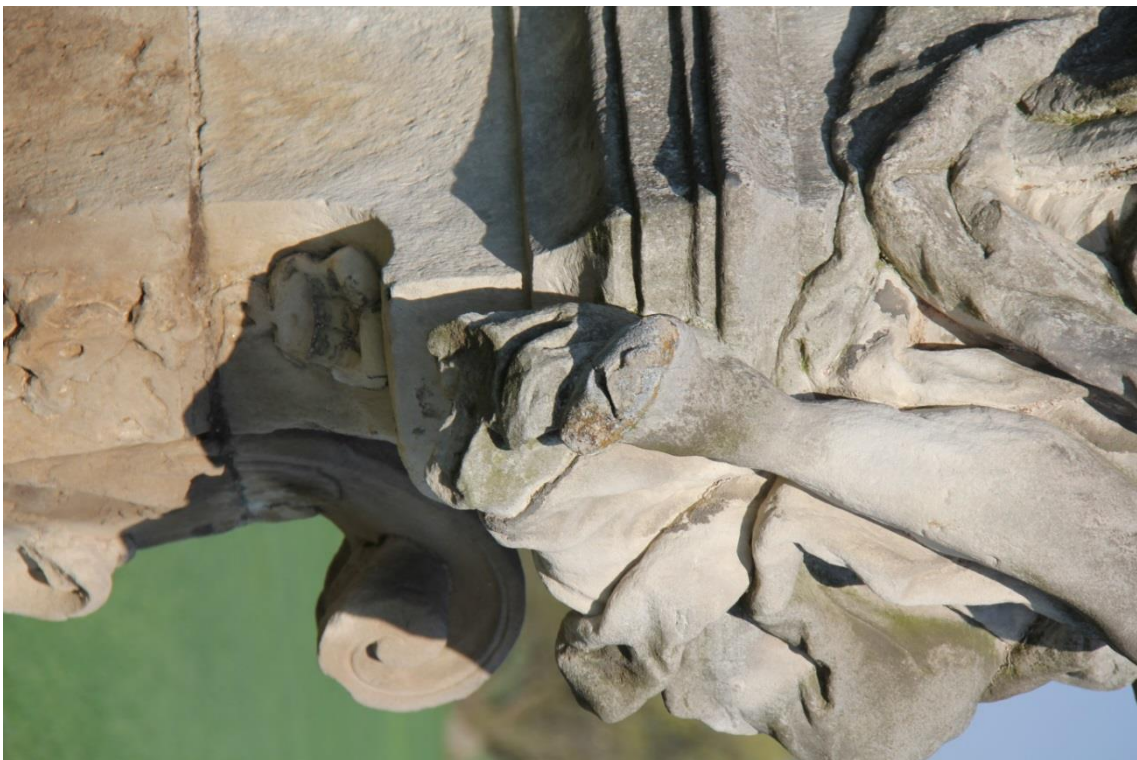
Obrázek 24 Detail nohy levého anděla.

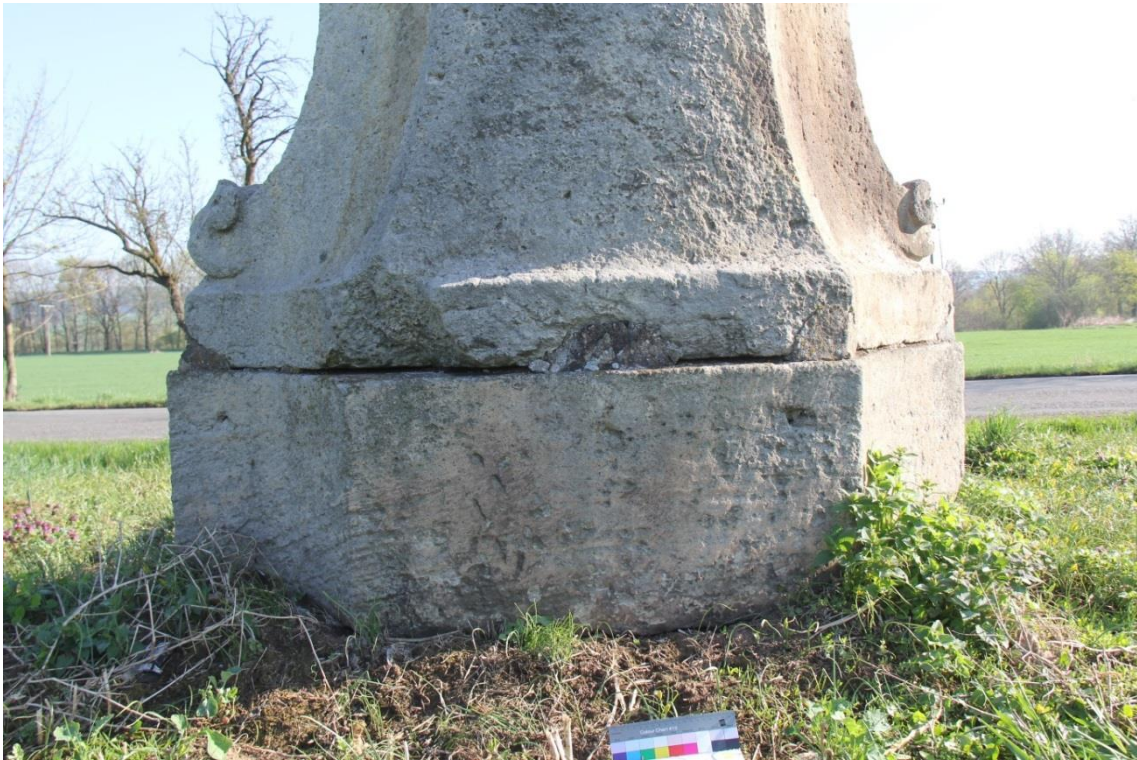
Na díle nalézáme starší tmely, které mají spíše povahu zajišťujících vysprávek. Spárování jednotlivých kamenných bloků je většinou dožilé nebo zcela chybí.

**Obrázek 25 Detail chybějící výplně spáry a mechanické poškození hrany.**

- Spárování bude obnoveno do plného tvaru. Tento způsob spárování se minimálně uplatní a podpoří vnímat dílo jako by bylo z jednoho kamenného bloku. Použita bude minerální směsí (složení plnivo křemičité písky a pojivo přírodní hydraulické vápno v poměru 3:1 a probarvené světlo stálými pigmenty

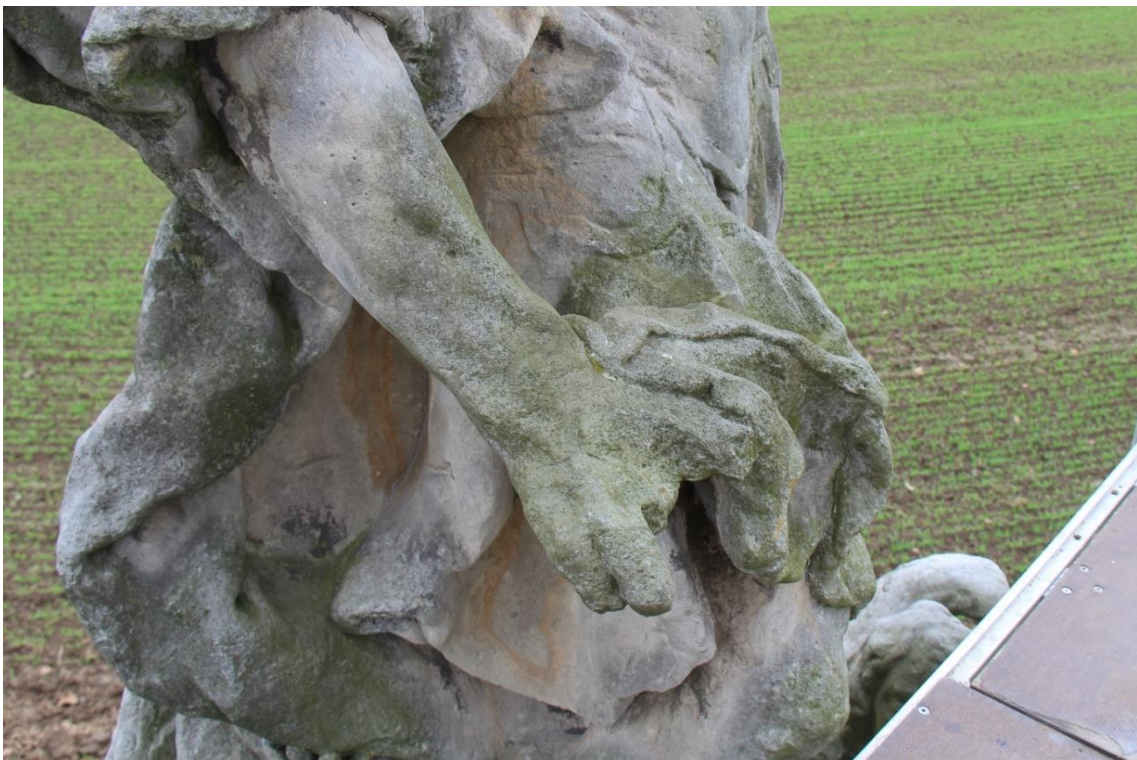
**Obrázek 26 Detail poškození, chybějící prsty na pravé ruce Sv. Floriána**

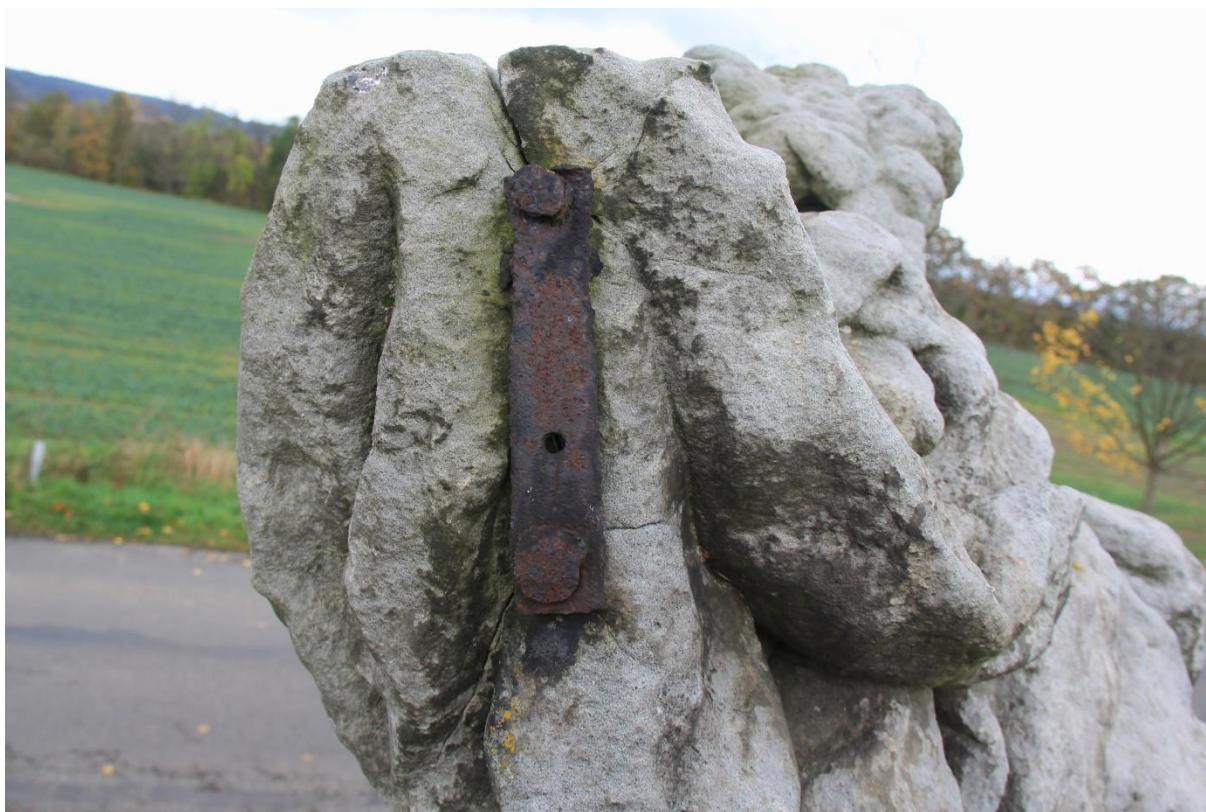
**Obrázek 27** Detail kovové spony na vrcholu praporu

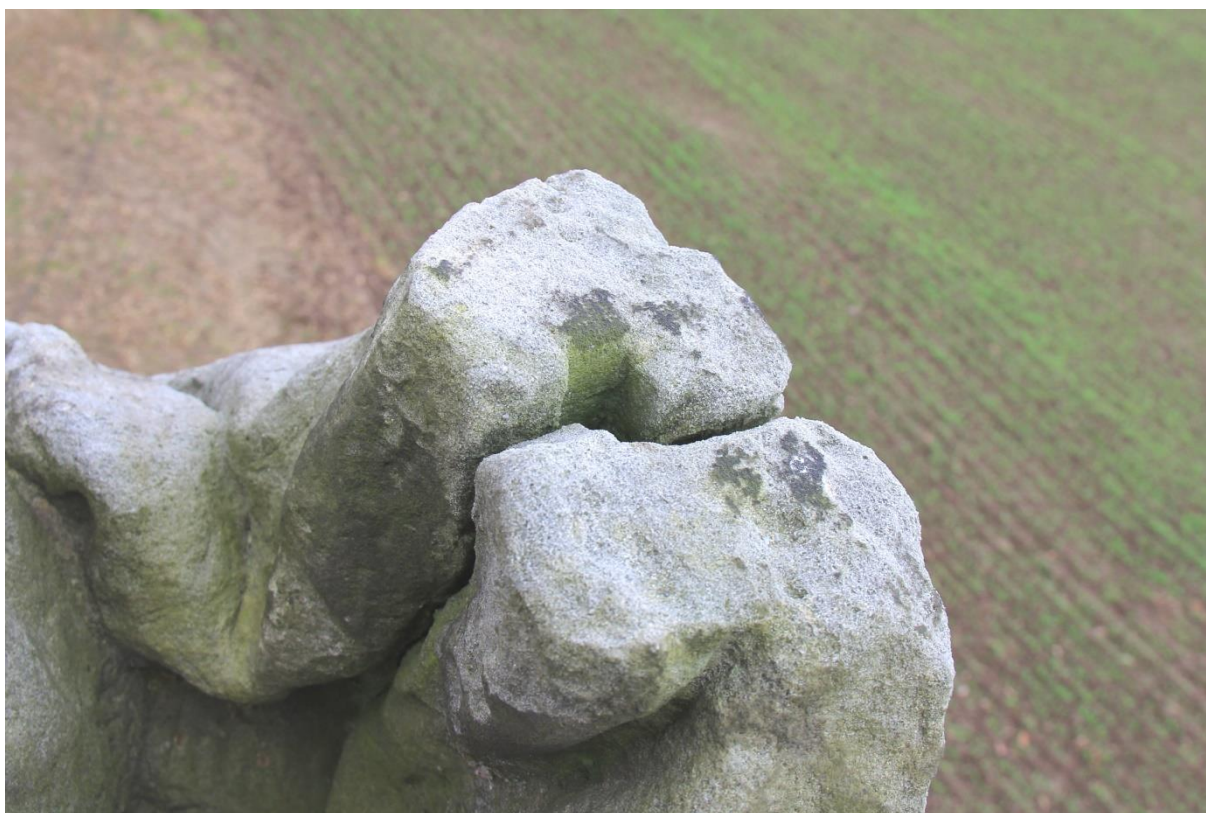
**Obrázek 28** Prasklina, kterou spona způsobila

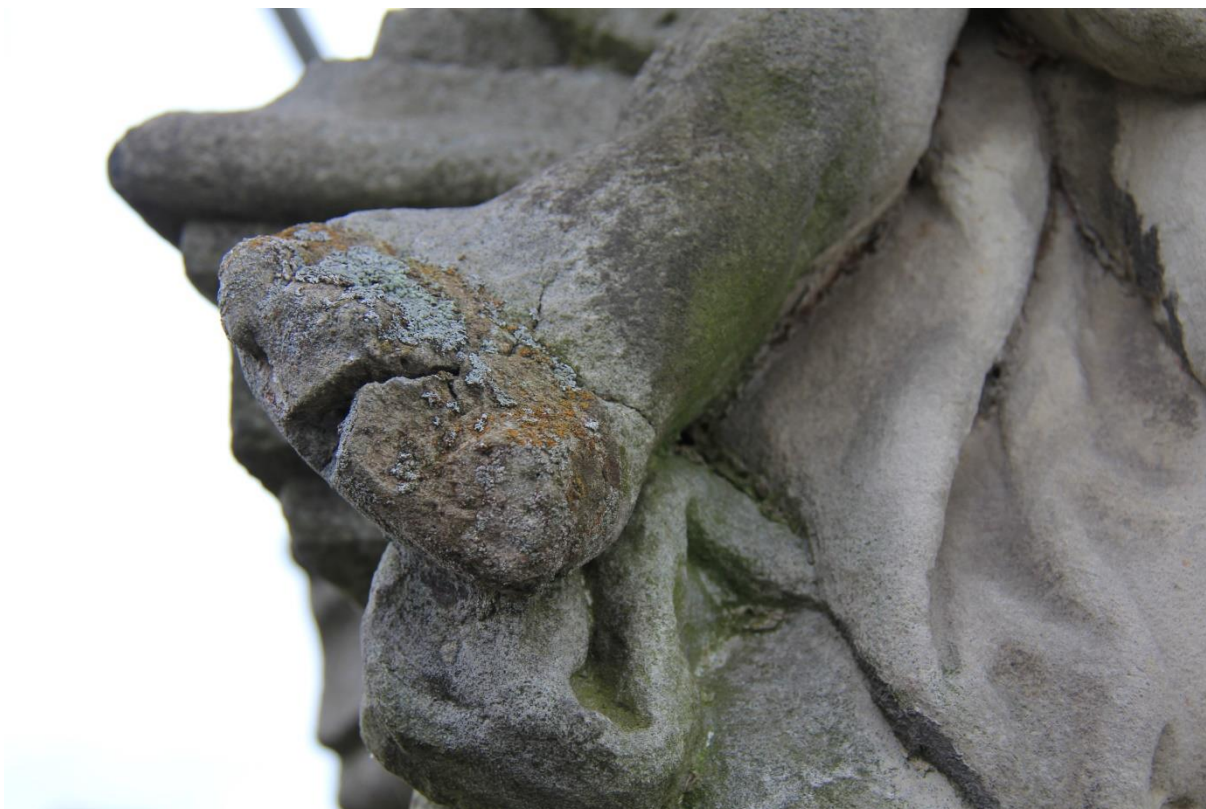
U většiny poškození jsou na povrchu patrné zbytky vysprávek provedených v minulosti, tato místa jsou také více pokryta lišejníkem. Povrch těchto míst byl zřejmě přesekán (až na zdravý podklad) a doplněn tmelem na bázi cementu a vápna.

**Obrázek 29** Detail poškození, pravá noha levého anděla, popraskaný tmel porostlý lišejníkem

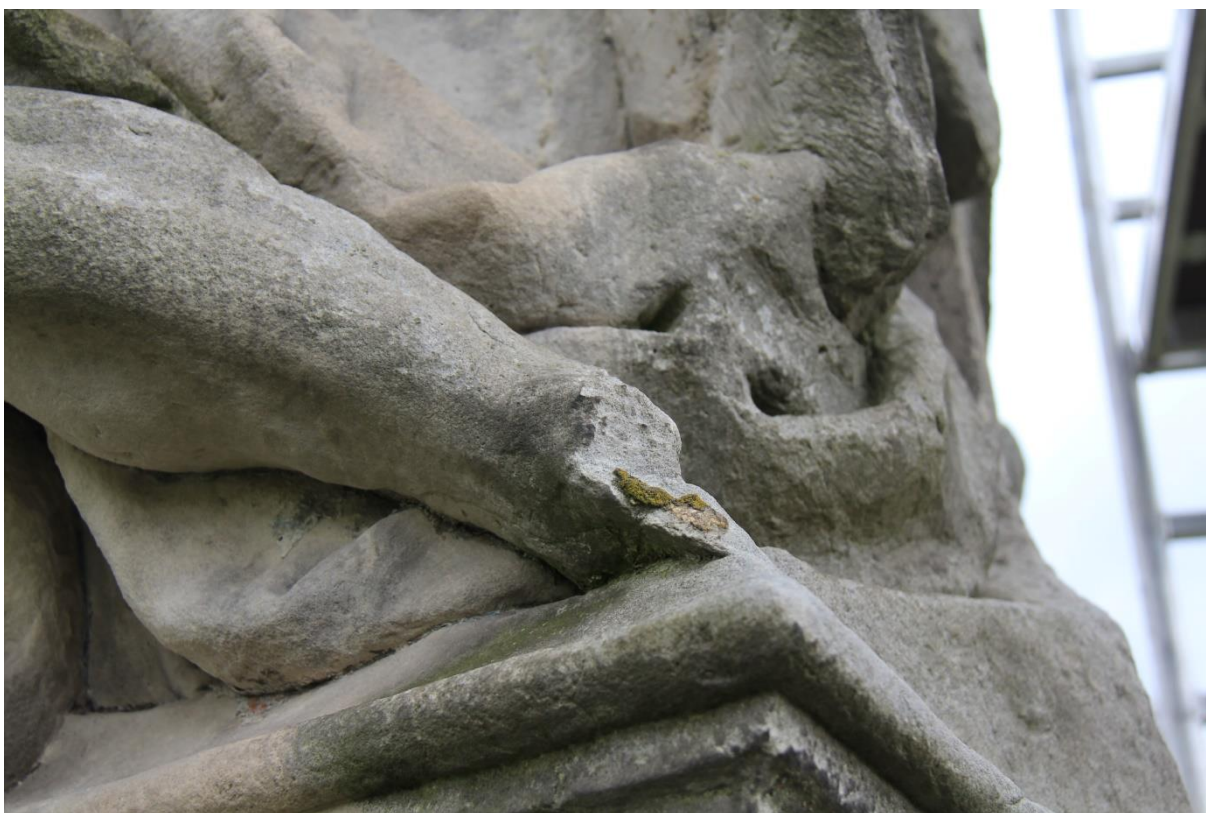
**Obrázek 30** Poškození, chybějící noha pravého anděla
