sousoší sv. Floriána, Žireč Chemicko-technologický průzkum A/ Průzkum stavu materiálu B/ Průzkum povrchových úprav

Objekt: sousoší sv. Floriána

Materiál/technika: křemičitý pískovec, původně polychromovaný/sekaná skulptura

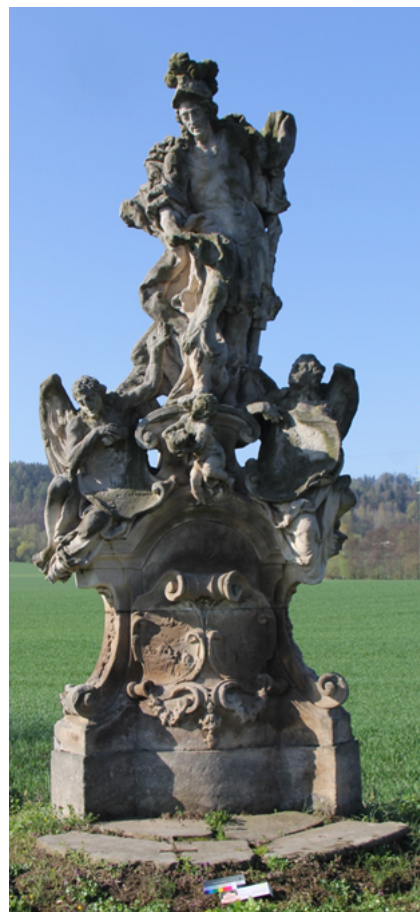
Obr. 1: Sousoší sv. Floriána, Žireč. Foto: FR, UPCE, stav říjen/2017.

Popis objektu a jeho stavu: Na kamenné základně se nachází konvexně vypouklá dvoustupňová podesta. Následuje volutový konkávně probraný podstavec vrcholící přepjatou římsou. Po obou bocích sedí na římsě figury okřídlených andělů v životní velikosti. Na vrcholu římsy je menší volutou ukončený sokl, v jehož čele se nachází figura andílka. Kompozici na vrcholu ukončuje socha sv. Floriána v nadživotní velikosti.

Stav horniny užitého na sousoší je v dobrém stavu pouze s lokálními poškozeními a zvětráním povrchu. Část povrchu v dešťových stínech je ztmavlá s přítomností krusty. Sochařská výzdoba, ale i zdobený podstavec nese stopy předchozích barevných úprav povrchu, které jsou dochovány v několika nánosech a to zejména na místech chráněných povětrnostním vlivům.

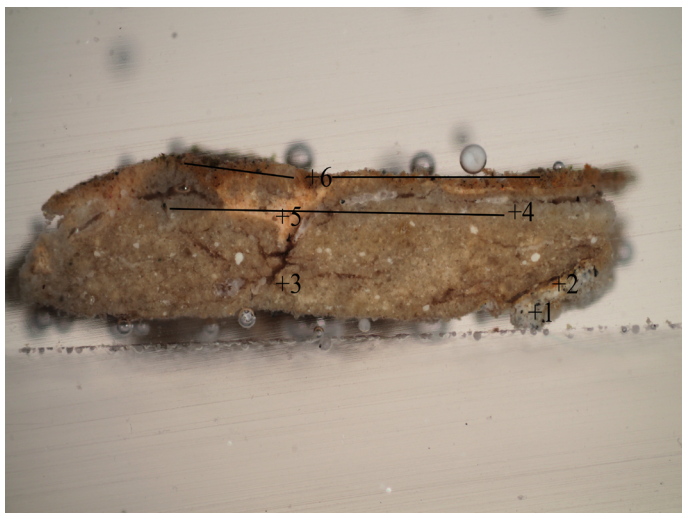
ST2/8938: narůžovělá na sv. okrovém podkladu

Popis: (1) *sv. šedá*; nesouvislá vrstva/podklad s nazelenalou luminiscencí. Obsahuje organické pojivo, olovnatou bělobu, bílou hlinku, příměs uhlíčitanu vápenatého, černý pigment je uhlíkatá čern. (2) *okrová*; fragmenty vrstvy. Složení vrstvy odpovídá vrstvě 1, pouze s vyšším obsahem žluté hlínky. (3) *sv.okrová*; se slabou žluto-zelenou luminiscencí. Obsahuje uhlíčitan vápenatý (s vysokým podílem hořčíku, příměs olovnaté běloby, barytu a malou příměs žluté hlínky. (4) *sv.okrová*; se slabou žluto-zelenou luminiscencí. Obsahuje uhlíčitan vápenatý (s vysokým obsahem hořčíku, viz. vrstva 5 u vzorku ST1)), minoritní příměs bílé hlínky, olovnaté běloby. (5) *okrová*; se žluto-zelenou luminiscencí. Hlavní složkou je olovnatá běloba, příměsí tvoří baryt a žlutá hlinka. (6) *červeno-okrová*; se žluto-zelenou nevýraznou luminiscencí. Obsahuje olovnatou bělobu, červenou a žlutou hlinku, baryt a příměs uhlíčitanu vápenatého. Lokálně byla identifikována ojedinělá zrna obsahující rtuť (rumělka?, její přítomnost nelze jednoznačně prokázat).

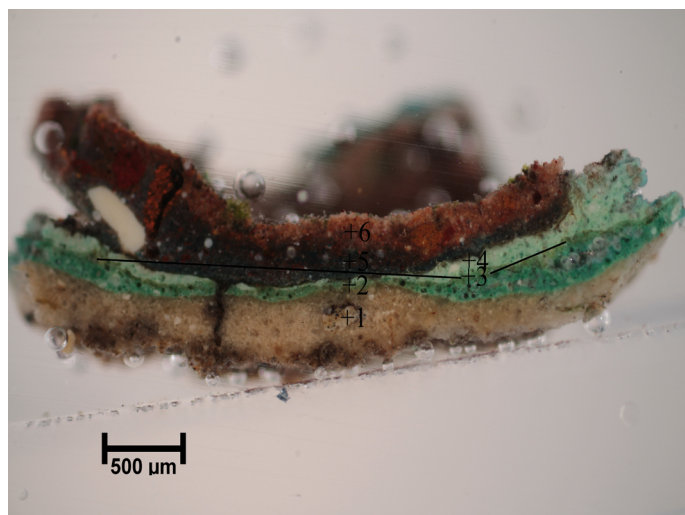
ST7/8943: modro-zelená na okrovém podkladu

Popis: (1) **sv.okrová;** se slabou nažloutlou luminiscencí. Obsahuje uhličitán vápenatý (s vysokým podílem hořčíku), příměs olovnaté běloby, bílé hlinky a ojedinělými zrny barytu (vrstva identická např. s vrstvou 5 u vzorku ST1 nebo 3 u vzorku ST2, opakuje se i u dalších vzorků, viz. dále vyhodnocení výsledků). (2) **zelená;** bez luminiscence. Obsahuje olovnatou bělobu, drcený baryt, příměs uhličitánu vápenatého (s vysokým podílem uhličitánu hořečnatého), bílou hlinku, zelený pigment je patrně organické barvivo srážené na baryt, nelze vyloučit příměs země-zelené. (3) **sv. zelená;** s nažloutlou luminiscencí. Hlavní složku vrstvy tvoří olovnatá běloba a malá příměs hlinky, zelený pigment je patrně organické barvivo (vrstva neobsahuje baryt), nelze vyloučit příměs země-zelené, ve vrstvě jsou lokálně patrná žlutá zrna okru. (4) **sv. zelená;** s žluto-zelenou, bělavou luminiscencí. Složení vrstvy odpovídá vrstvě 3. (5) **hnědo-červená;** barevná vrstva nevýraznou žluto-zelenou luminiscencí, s obsahem červené a hnědo-červené hlinky, olovnaté běloby a malou příměsí uhličitánu vápenatého. (6) **načervenalá;** s nevýraznou žluto-zelenou luminiscencí, vrstva obsahuje směs olovnaté běloby, žluté, červené a žluto-červené hlinky, malou příměs uhličitánu vápenatého. Nelze vyloučit příměs červeného minia.

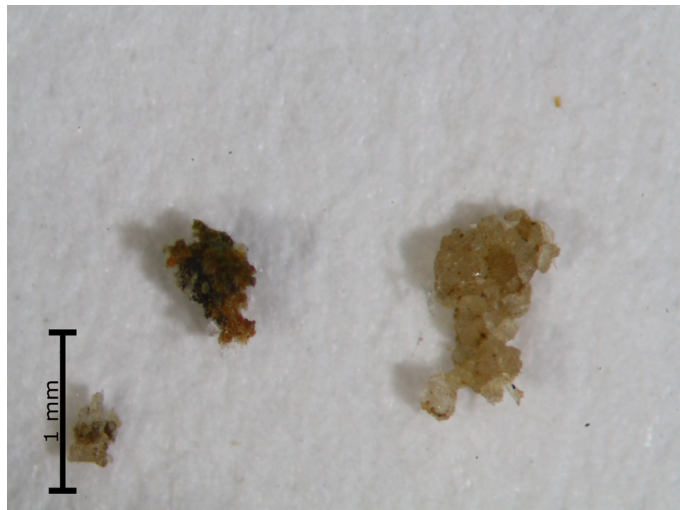
Obr. 15: Makrosnímek vzorku ST12/8953, fotografie ze stereomikroskopu SMZ 800, Nikon, fotografováno v odraženém světle. Na snímku jsou patrná diskrétní zrna křemene, která tvoří součást horniny. Úlomky vzorku jsou výrazně barevně alterované do hněda až červeno-hněda jako důsledek přítomnosti organických složek. Úlomky jsou při smočení vodou výrazně hydrofobní (nesmáčivé).

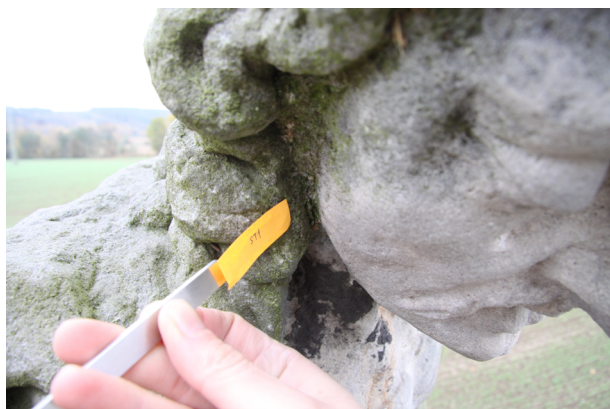
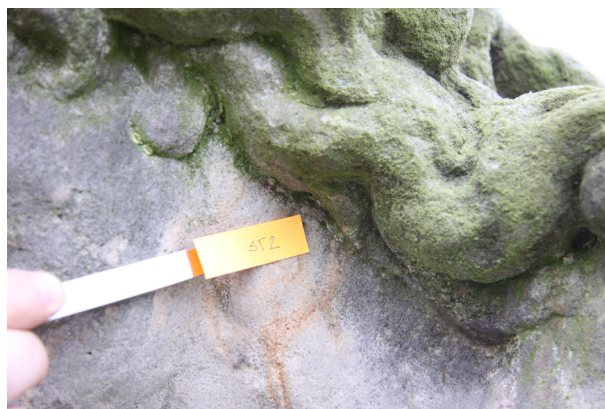
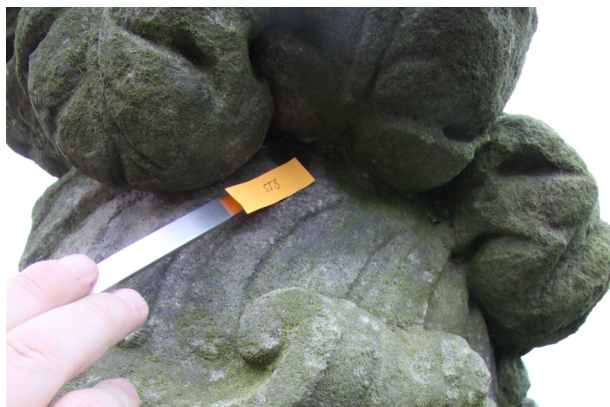
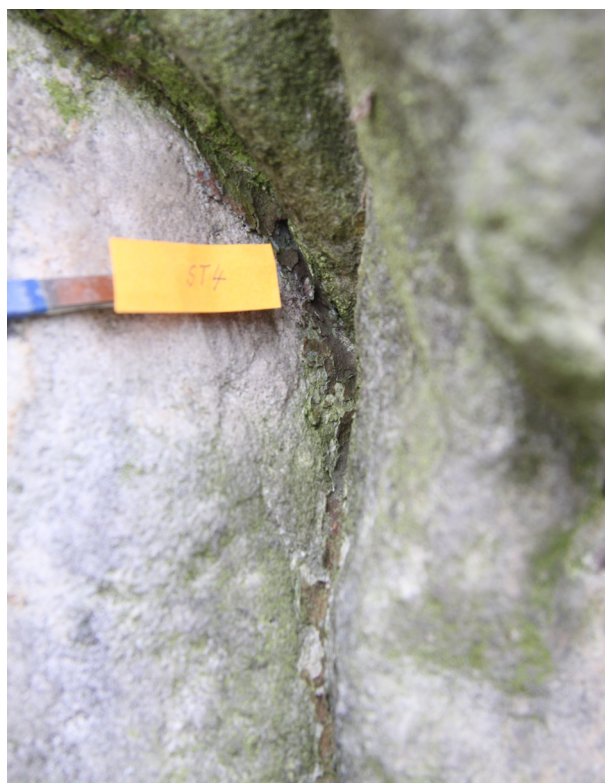
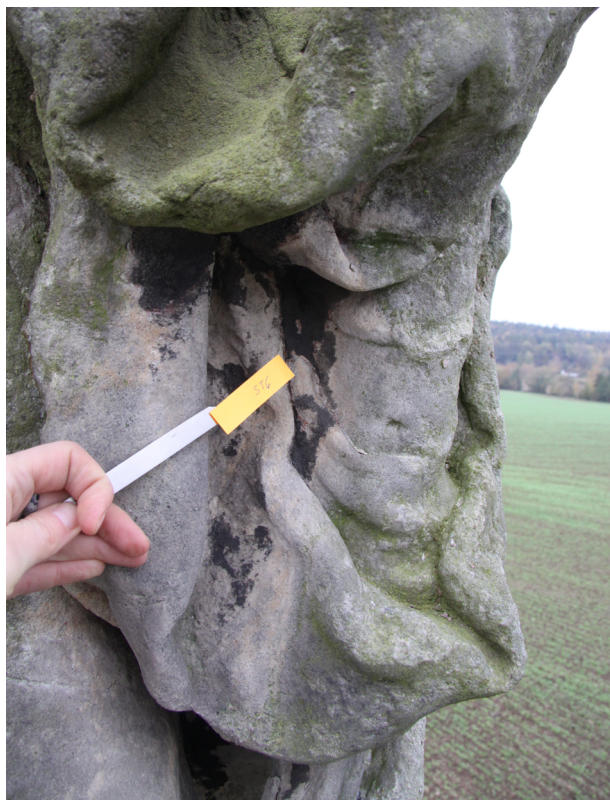
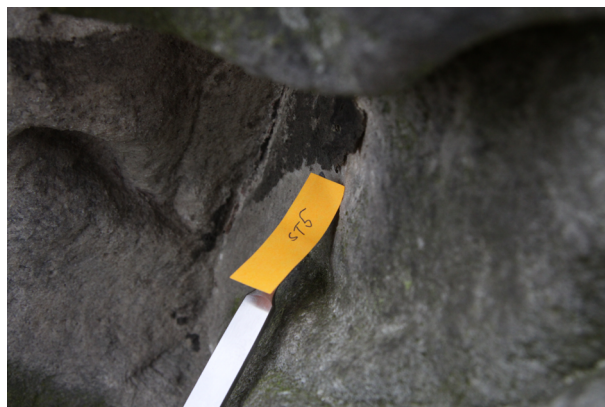
ST1 | ST2
ST3 | ST4
ST5 | ST6

Místa odběru vzorků povrchových úprav ST1-ST6. Fotografie: Šárka Voláková, FR, UPCE.

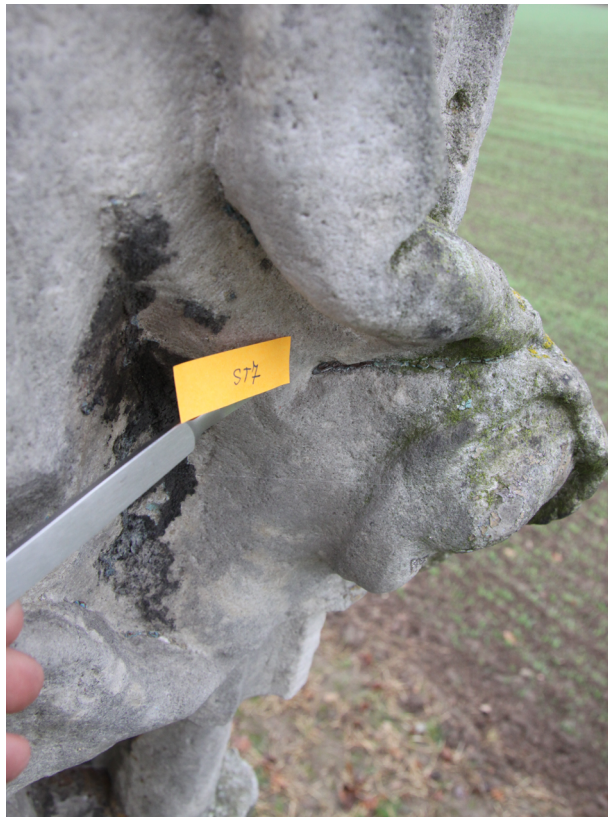
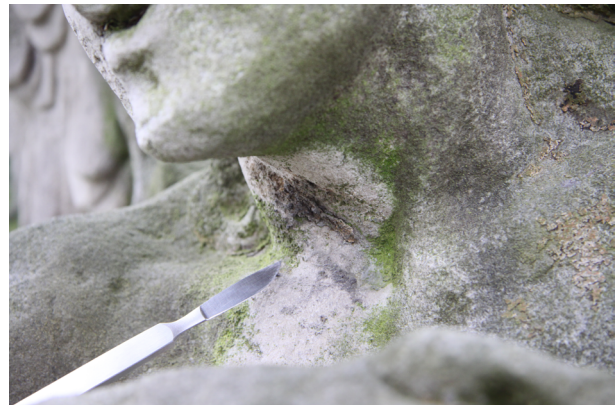
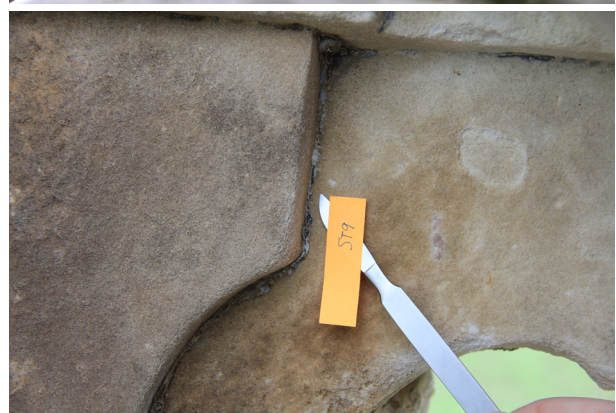
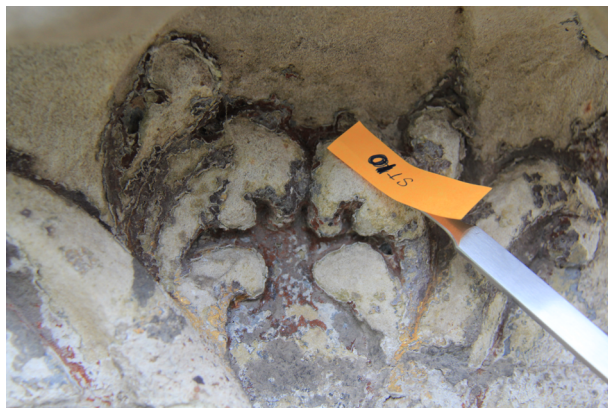
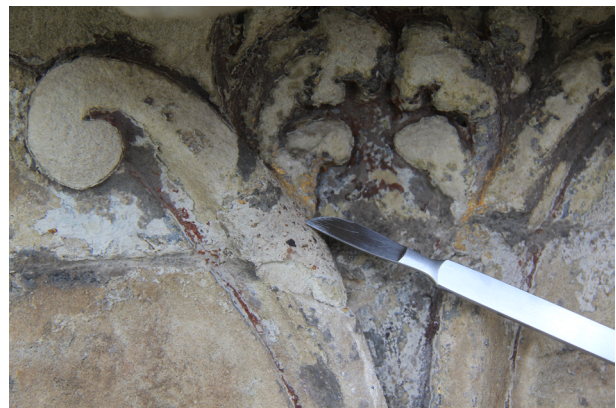
ST8	ST7
	ST9
ST10	ST11

Místa odběru vzorků povrchových úprav ST7-ST11. Fotografie: Šárka Voláková, FR, UPCE.
