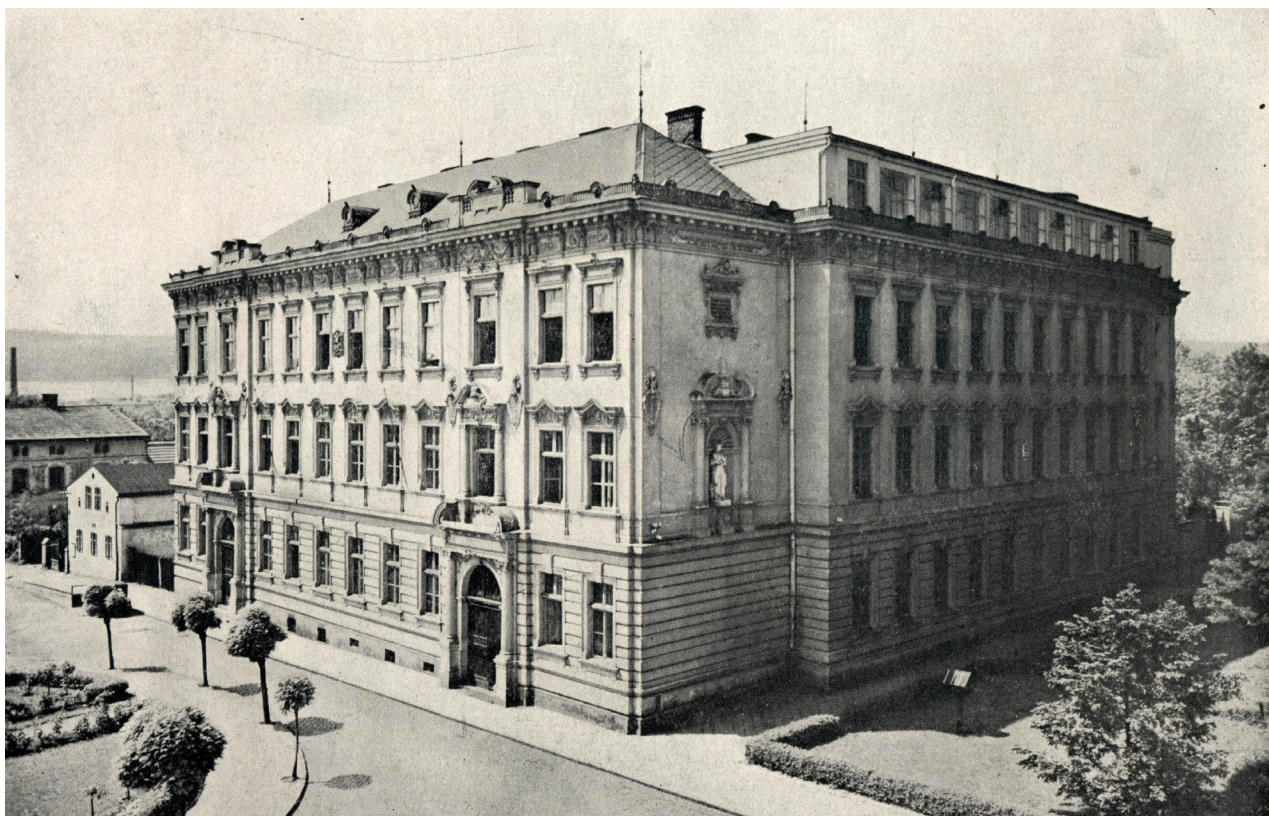
Obr. 11: Budova gymnázia po zbudování nové nástavby a hvězdářského pavilonu (Neuveden. In: XXXIX výroční zpráva Státního čsl. reálného gymnasia ve Dvoře Králové nad Labem za školní rok 1932-33. Dvůr Králové nad Labem: nákladem vlastním, 1933, nestr.).

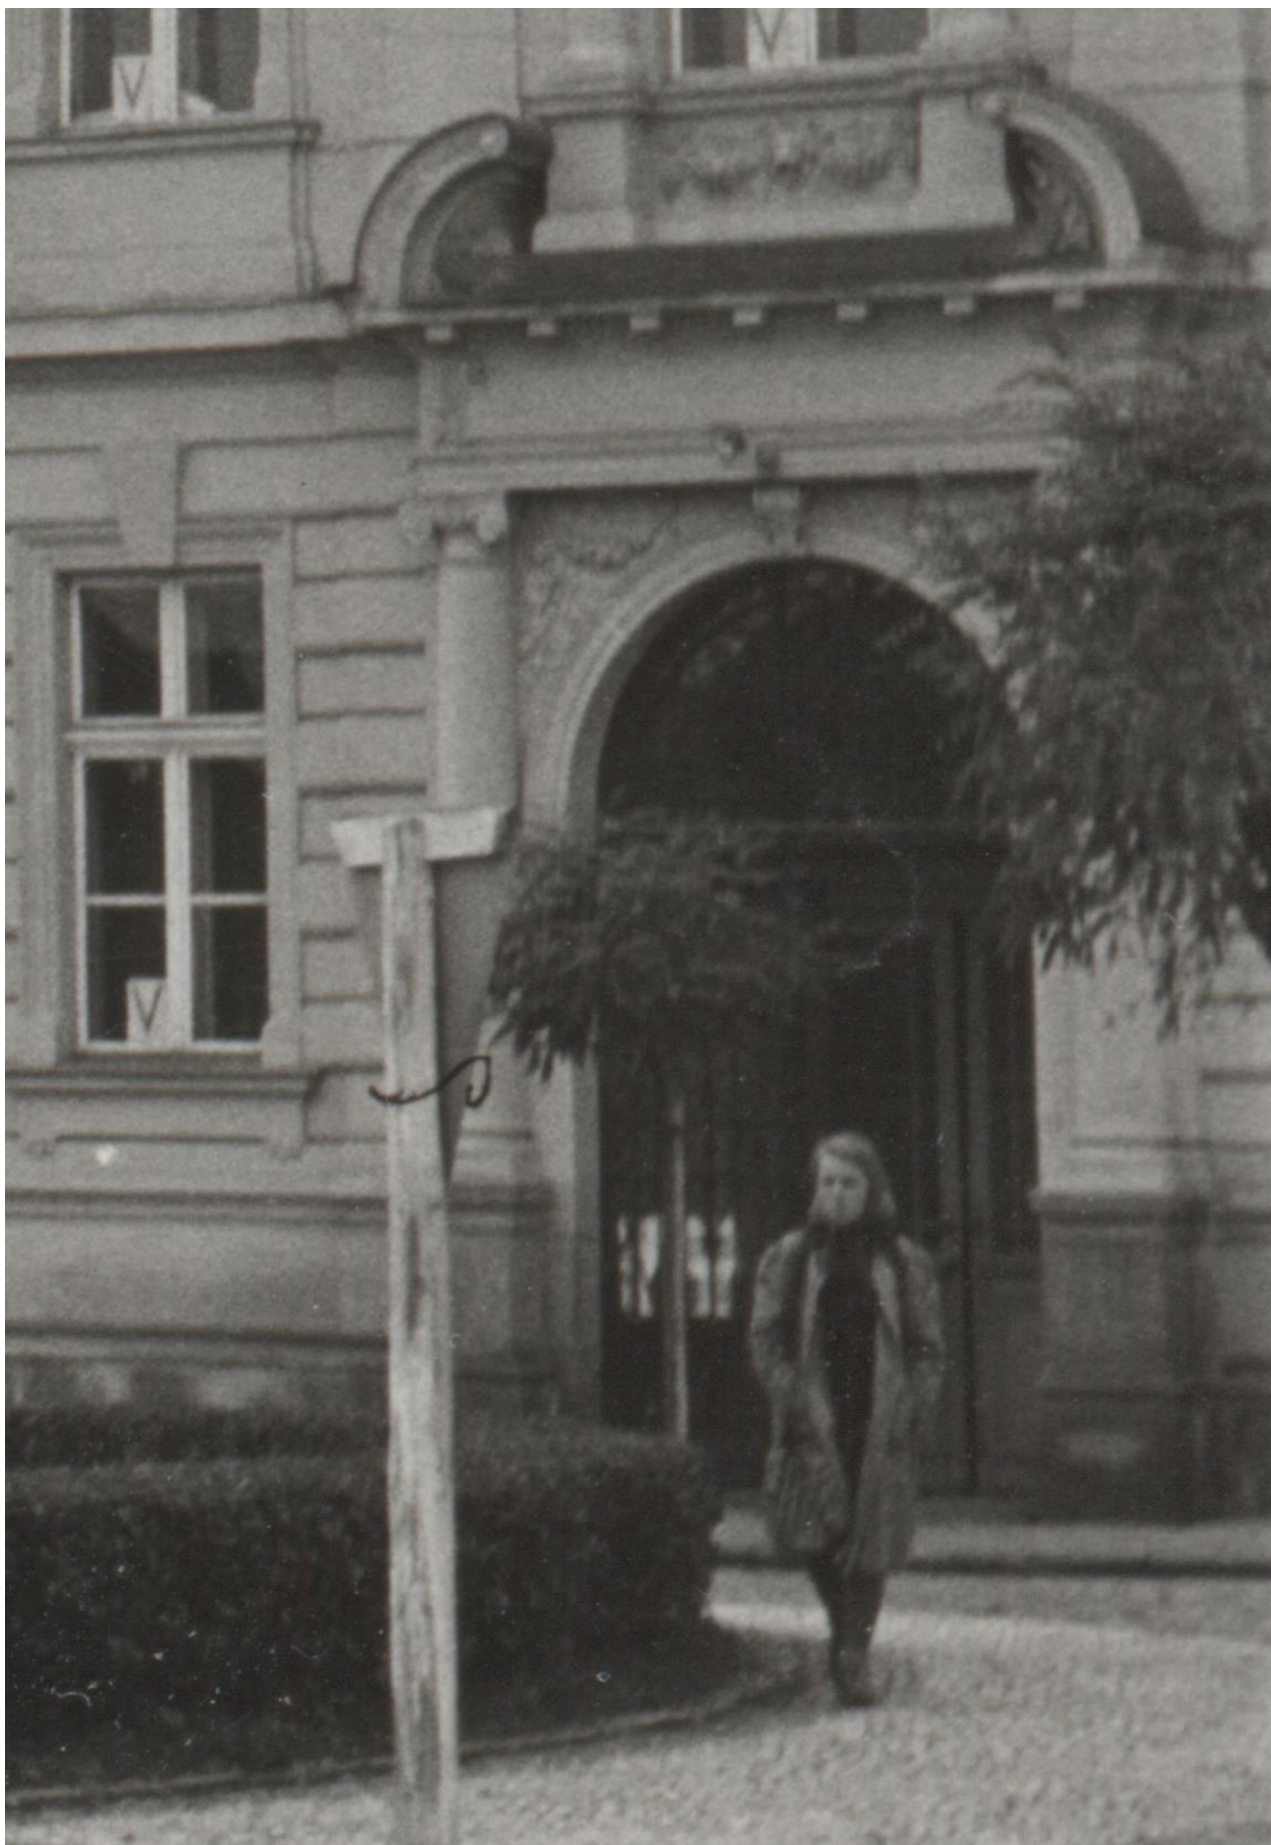
Obr. 16: Fotografie zachycující hlavní vstup do budovy a původní prosklenou stěnu vestibulu, po roce 1942, před rokem 1945 (archiv Městského muzea v DKnL, Geislerova sbírka, Protektorát, 7153/99 - výřez, Městské muzeum DKnL).

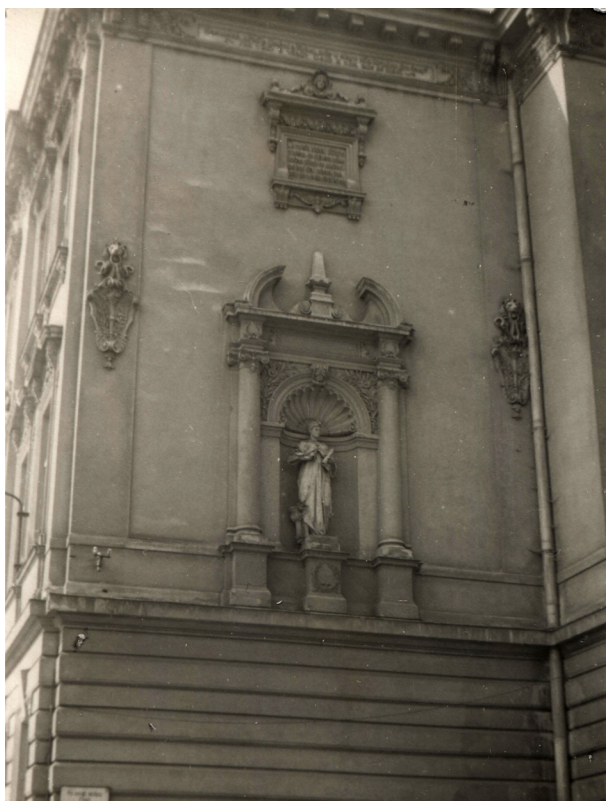
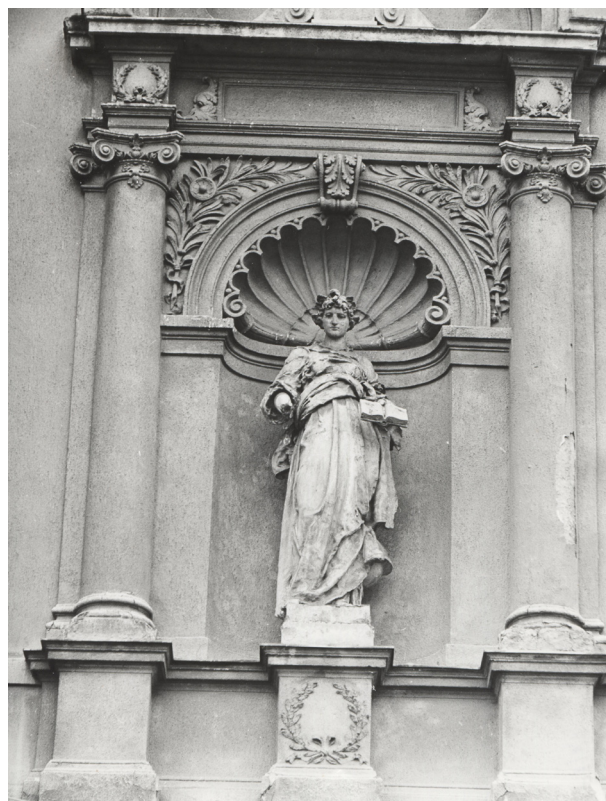
Obr. 17, 18: Postup degradace výzdoby severního průčelí, 60. léta a 80. léta (archiv Městského muzea v DKnL, Geislerova sbírka, Gymnázium, 172/99; Gymnázium, F3/91, F1626/7 Městské muzeum DKnL).

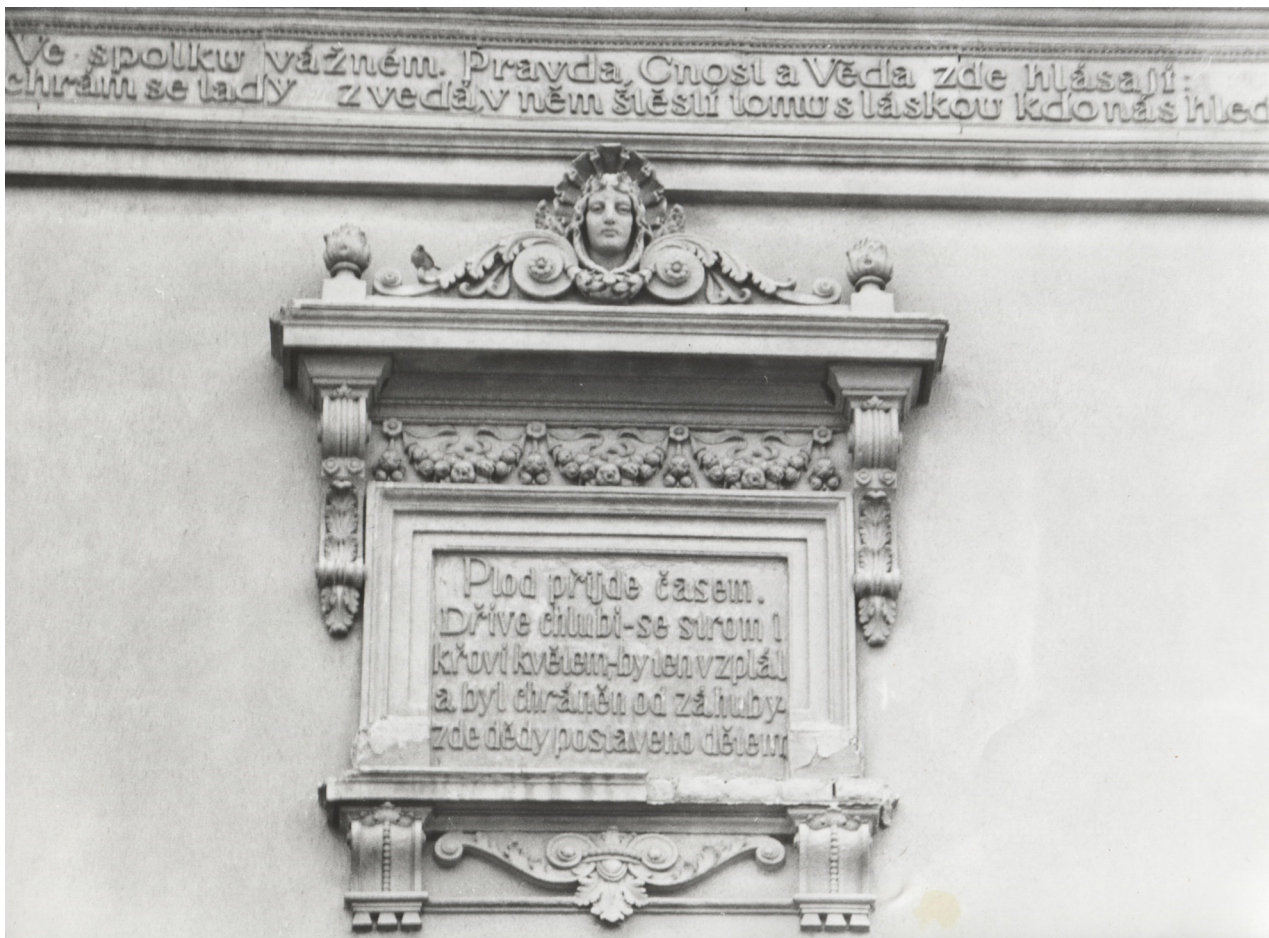
Obr. 19: Zdobná kartuše s nápisovým polem, pravděpodobně 80. léta (archiv Městského muzea v DKnL, Gymnázium, F3/91, F1626/8 Městské muzeum DKnL).

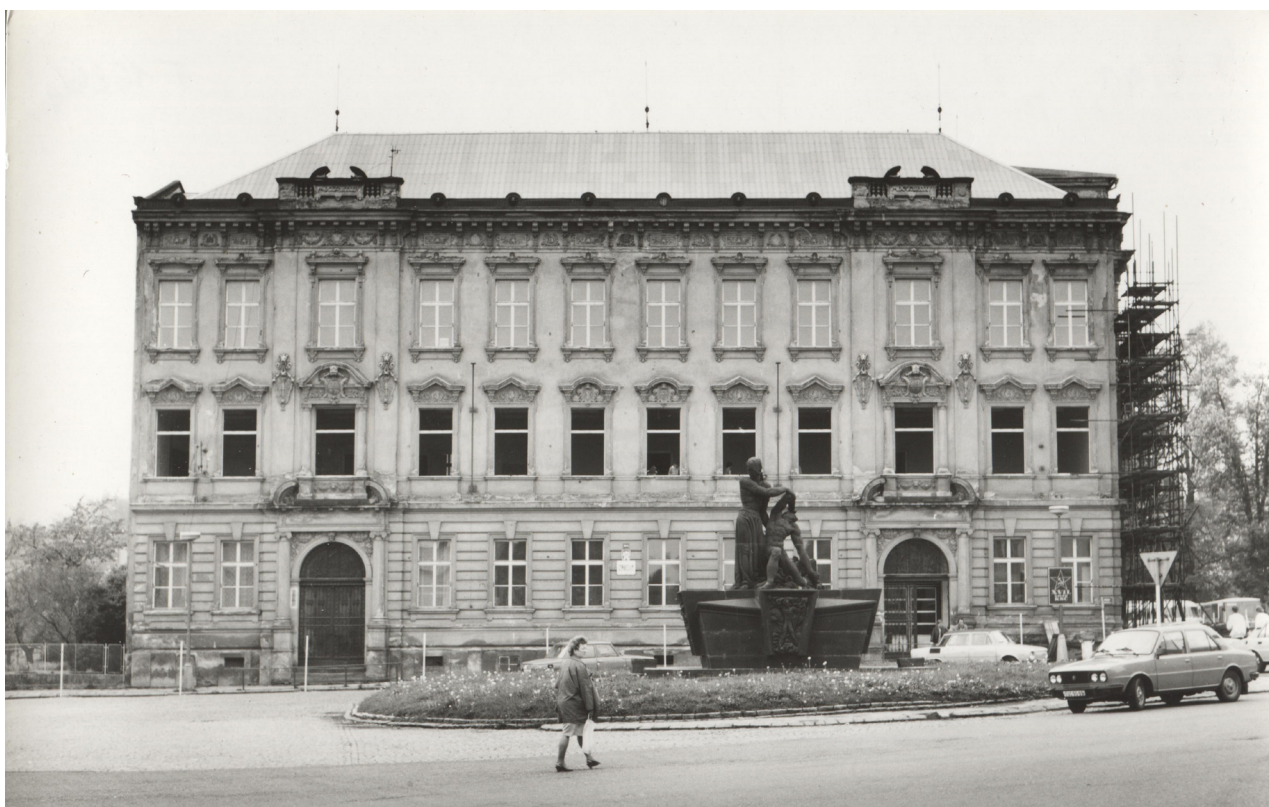
Obr. 20: Oprava fasády severního průčelí, konec 80. let (archiv Městského muzea v DKnL, Gymnázium, F3/91, F1626/4 Městské muzeum DKnL).

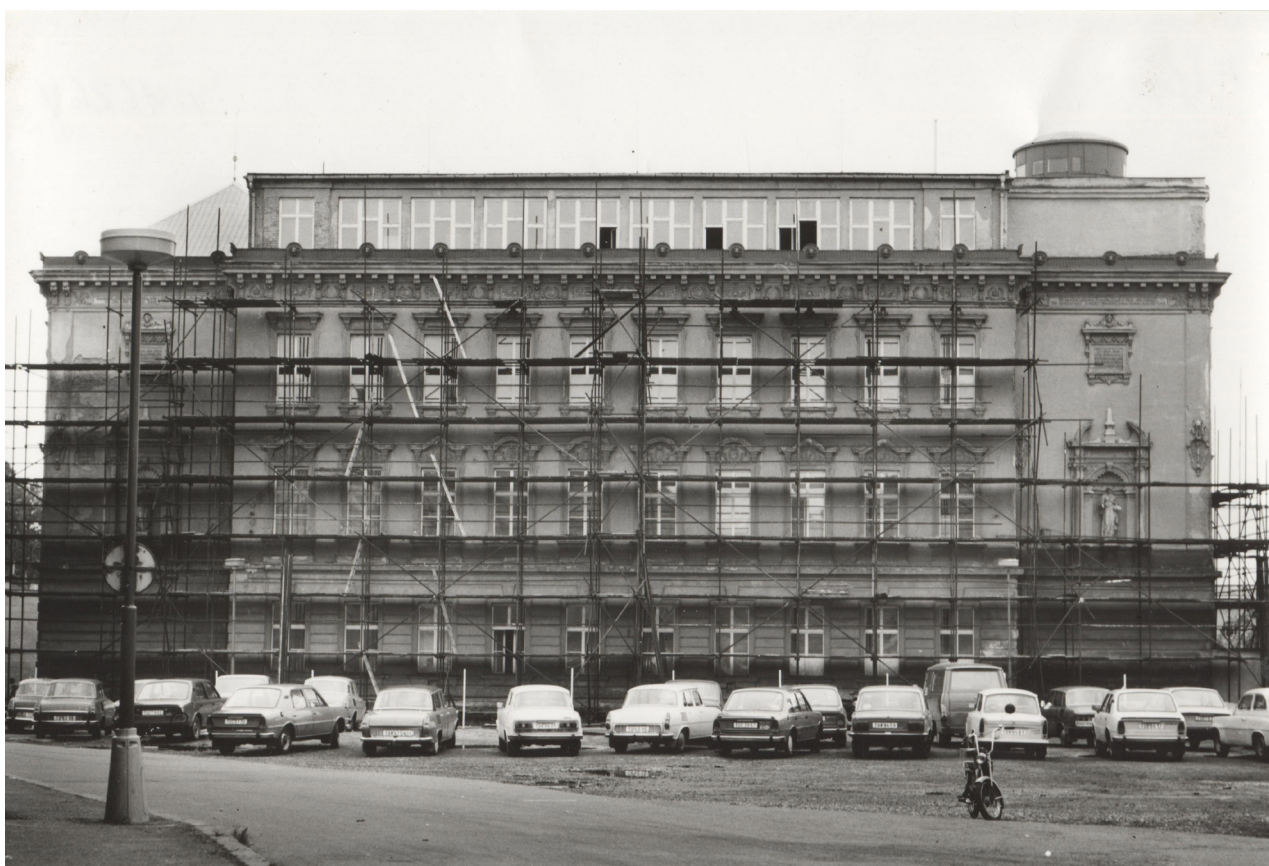
Obr. 21: Oprava fasády severního průčelí, konec 80. let (archiv Městského muzea v DKnL, Gymnázium, F3/91, F1626/3 Městské muzeum DKnL).

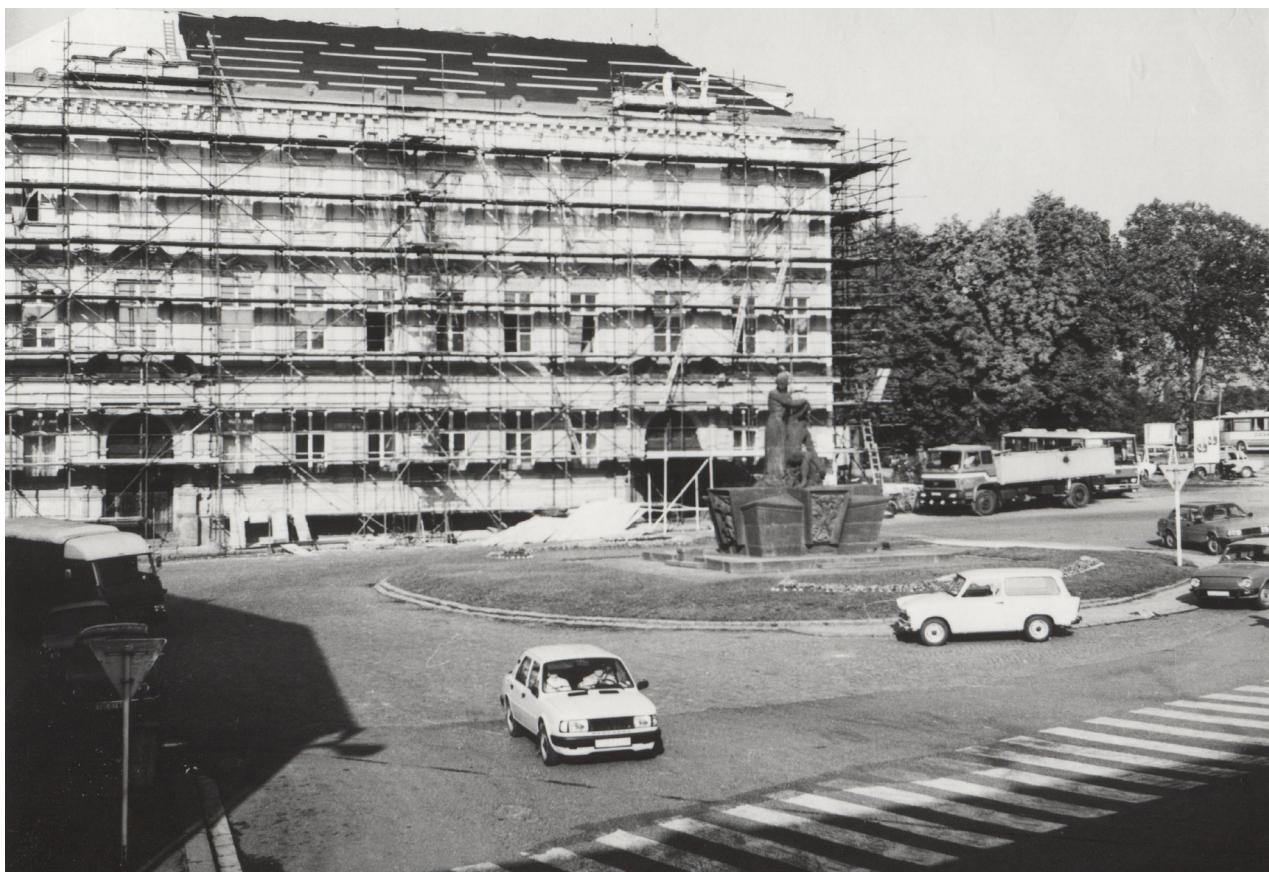
Obr. 22: Oprava fasády východního průčelí, konec 80. let (archiv Městského muzea v DKnL, Geislerova sbírka, Gymnázium, 180/99 Městské muzeum DKnL).

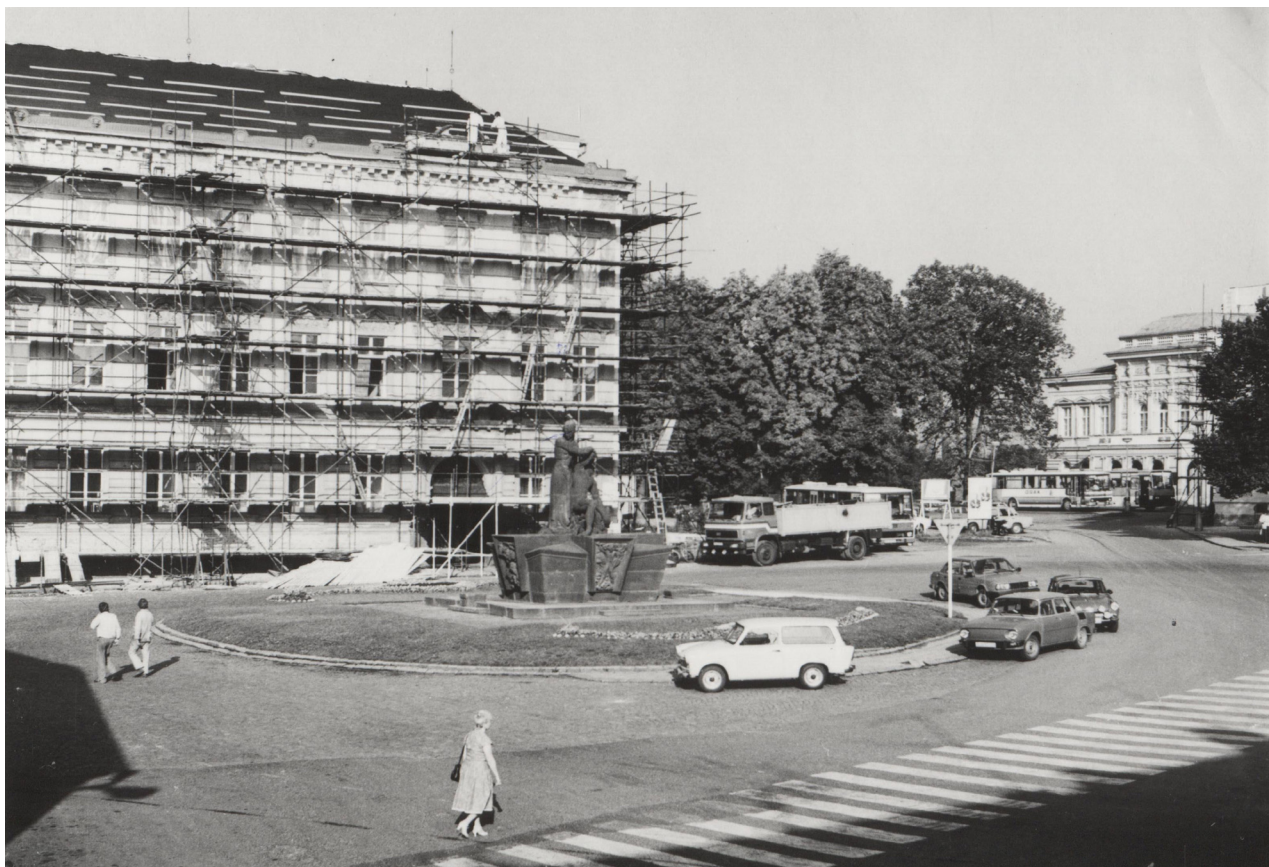
Obr. 23: Oprava fasády východního průčelí, konec 80. let (archiv Městského muzea v DKnL, Geislerova sbírka, Náměstí Odboje, 181/99 Městské muzeum DKnL).

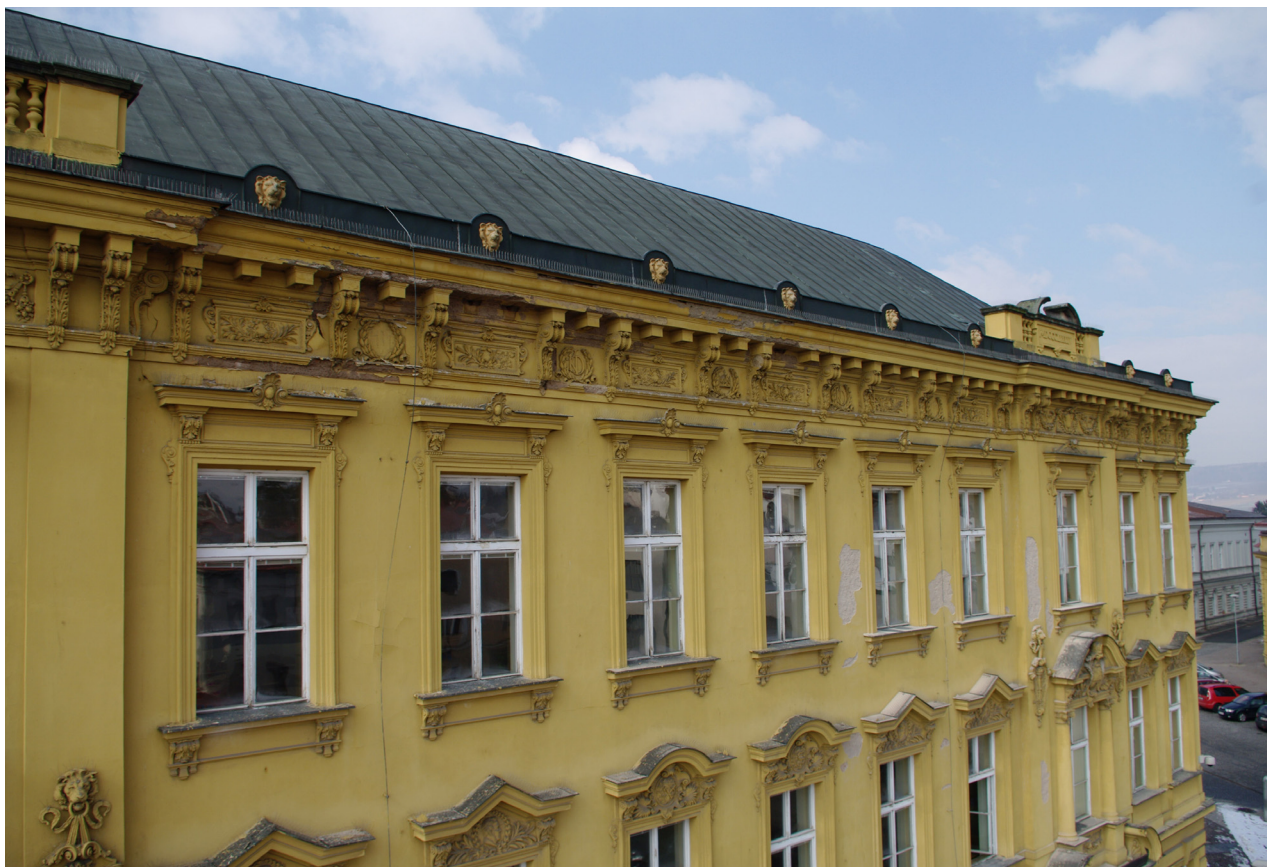
Obr. 25: Pohled na horní část východního průčelí s odstraněnou opadávající omítkou a nestabilní štukovou výzdobou; atika, korunní římsa a vlys pod korunní římsou jsou již v současnosti obnoveny (Kudrnovský, 2013).

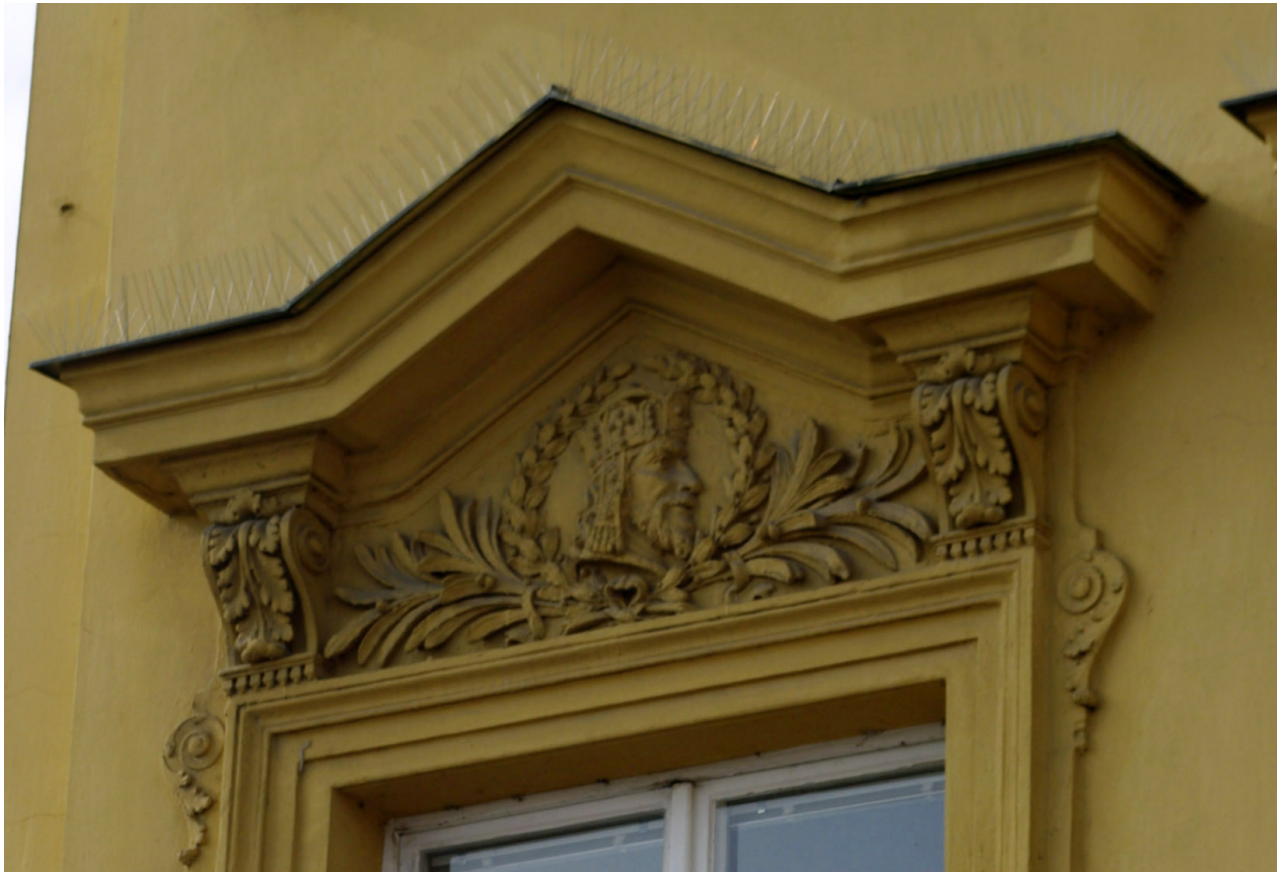
Obr. 26: Fronton prvního okna východního průčelí v úrovni 2.N.P. (počítáno od jihu); v suprafenstře se nachází basreliéf Karla IV. (Kudrnovský, 2013).

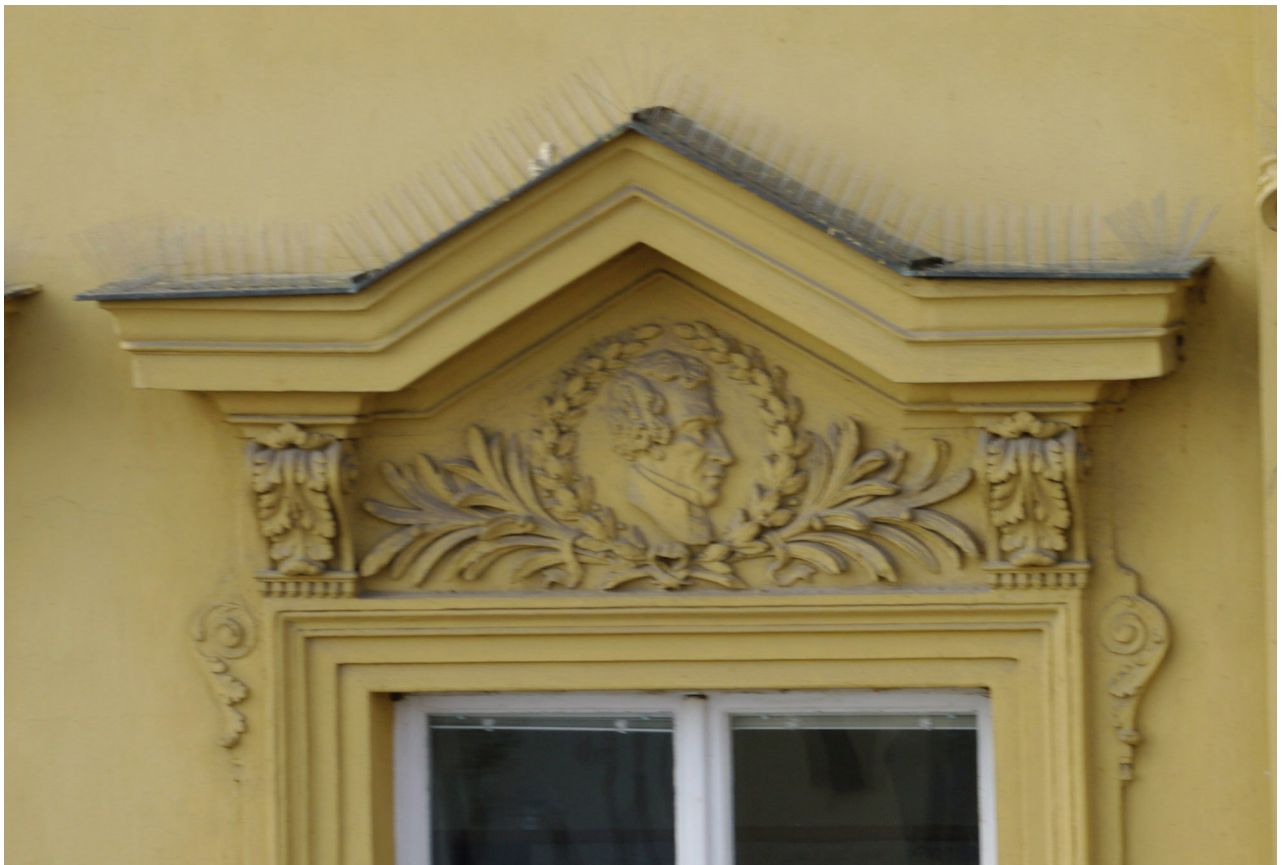
Obr. 27: Fronton druhého okna východního průčelí v úrovni 2.N.P. (počítáno od jihu); v suprafenstře se nachází basreliéf pravděpodobně Josefa Jungmanna (Kudrnovský, 2013).

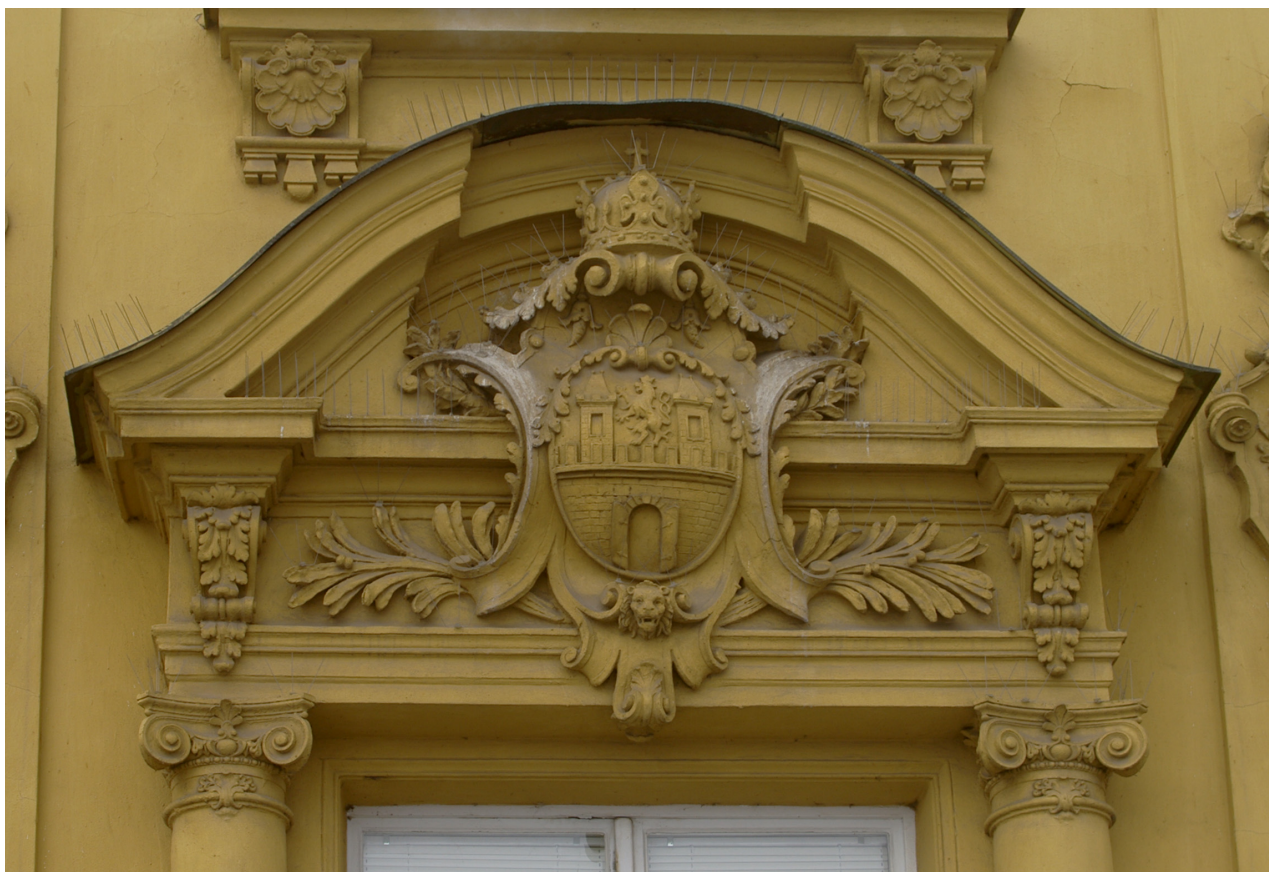
Obr. 28: Fronton třetího okna východního průčelí v úrovni 2.N.P. (počítáno od jihu); v suprafenestře se ve zdobné kartuši nachází znak města Dvora Králové s královskou korunou (Kudrnovský, 2013).

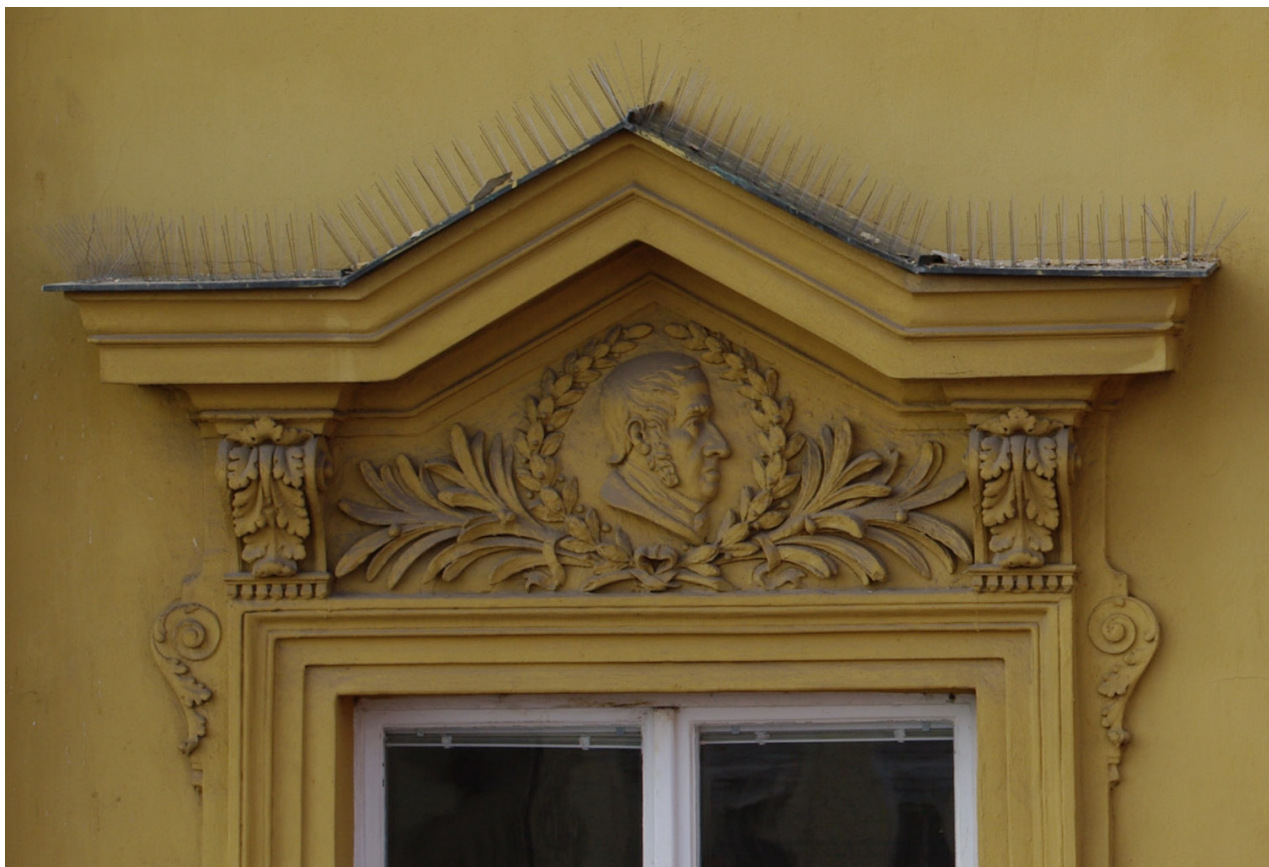
Obr. 29: Fronton čtvrtého okna východního průčelí v úrovni 2.N.P. (počítáno od jihu); v suprafenestře se nachází basreliéf pravděpodobně Františka Palackého (Kudrnovský, 2013).

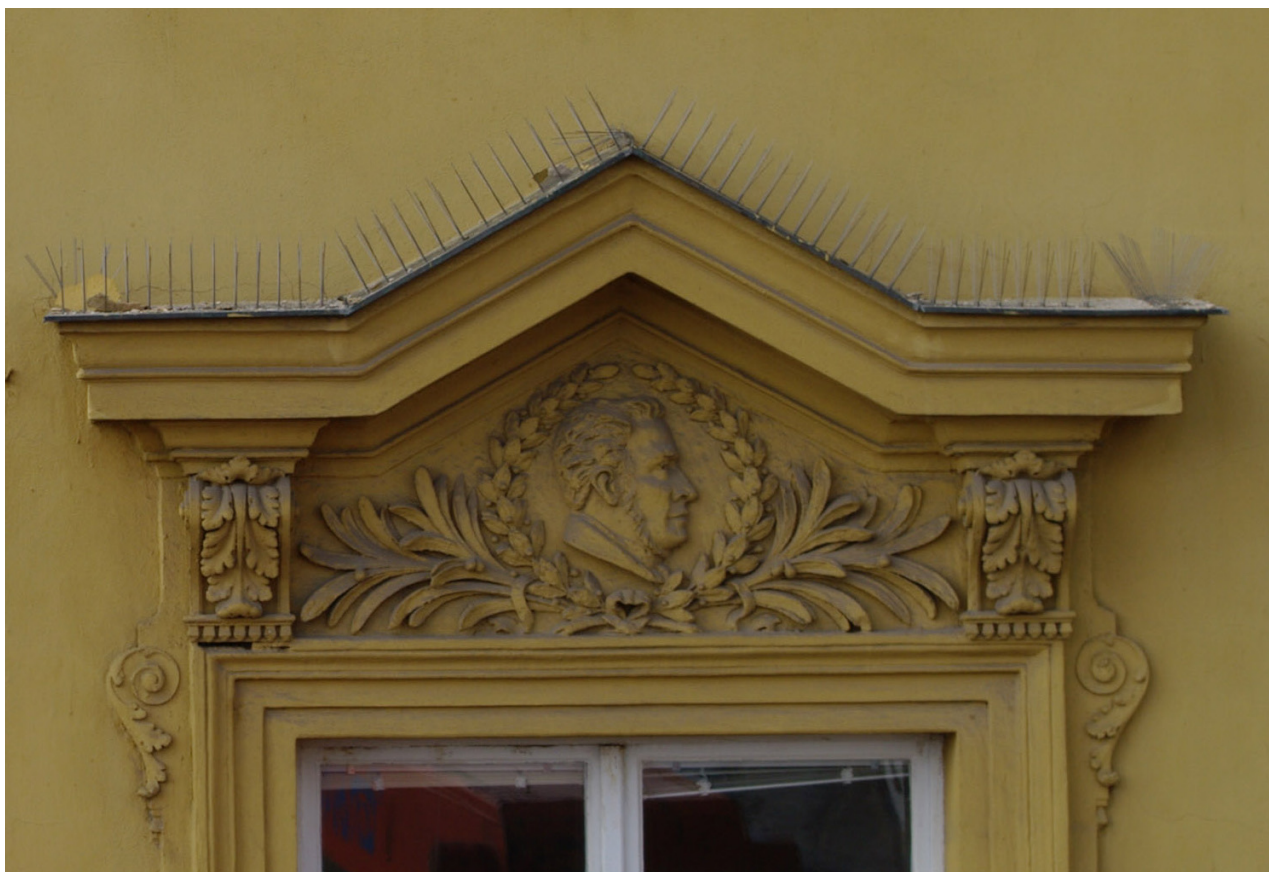
Obr. 30: Fronton pátého okna východního průčelí v úrovni 2.N.P. (počítáno od jihu); v suprafenestře se nachází basrelief Pavla Josefa Šafaříka (Kudrnovský, 2013).

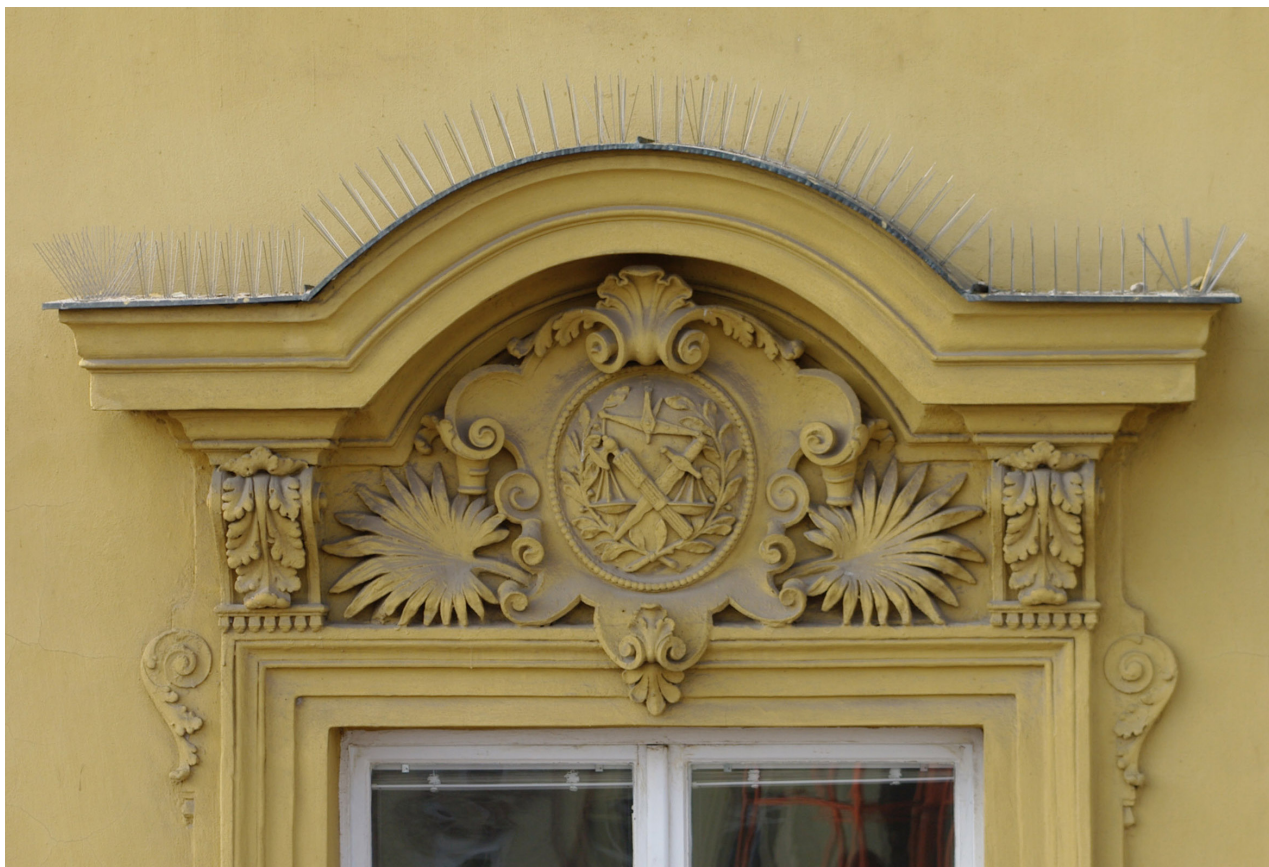
Obr. 31: Fronton šestého okna východního průčelí v úrovni 2.N.P. (počítáno od jihu); v suprafenestře se nachází basrelief symbolů vědy (Kudrnovský, 2013).

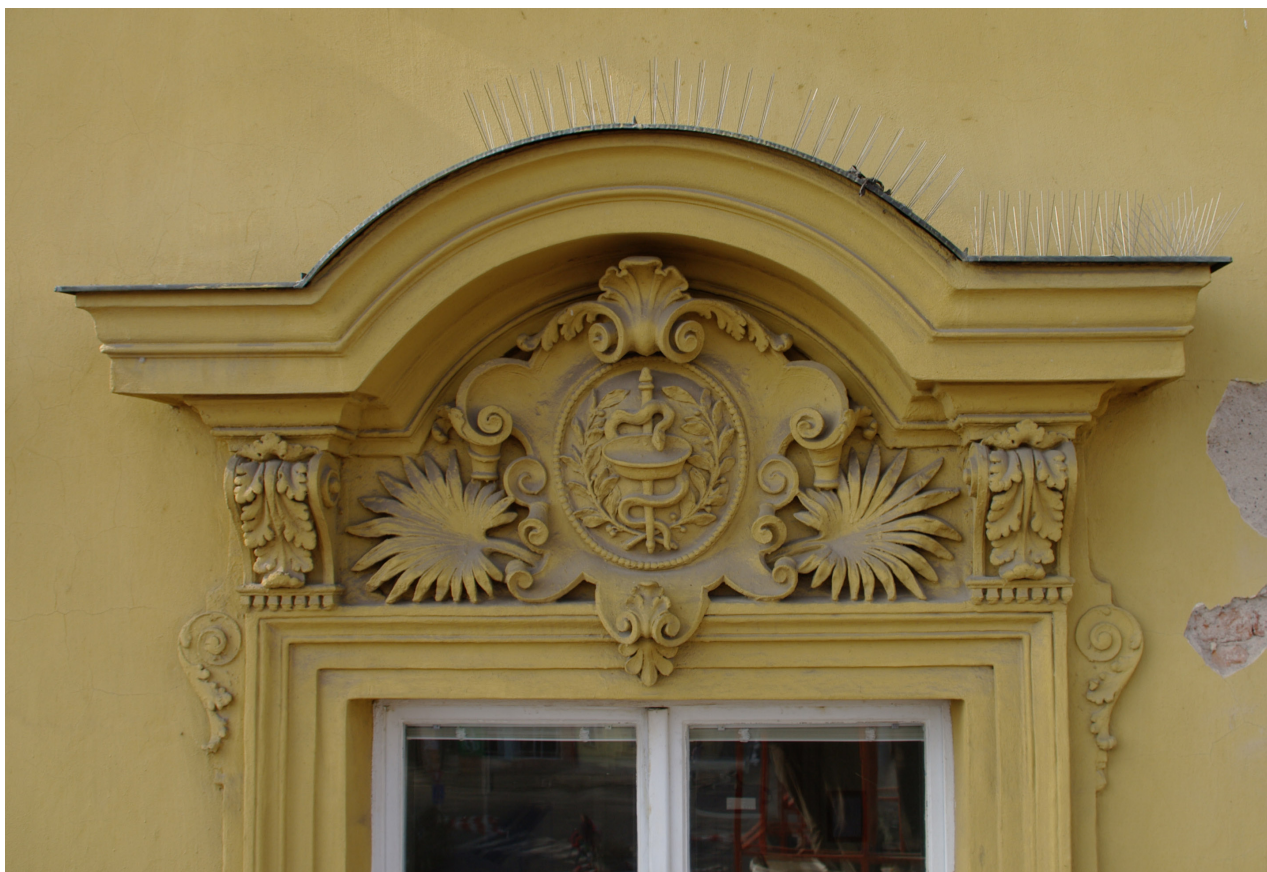
Obr. 32: Fronton sedmého okna východního průčelí v úrovni 2.N.P. (počítáno od jihu); v suprafenstře se nachází basreliéf hada, jakožto symbolu vědy (Kudrnovský, 2013).

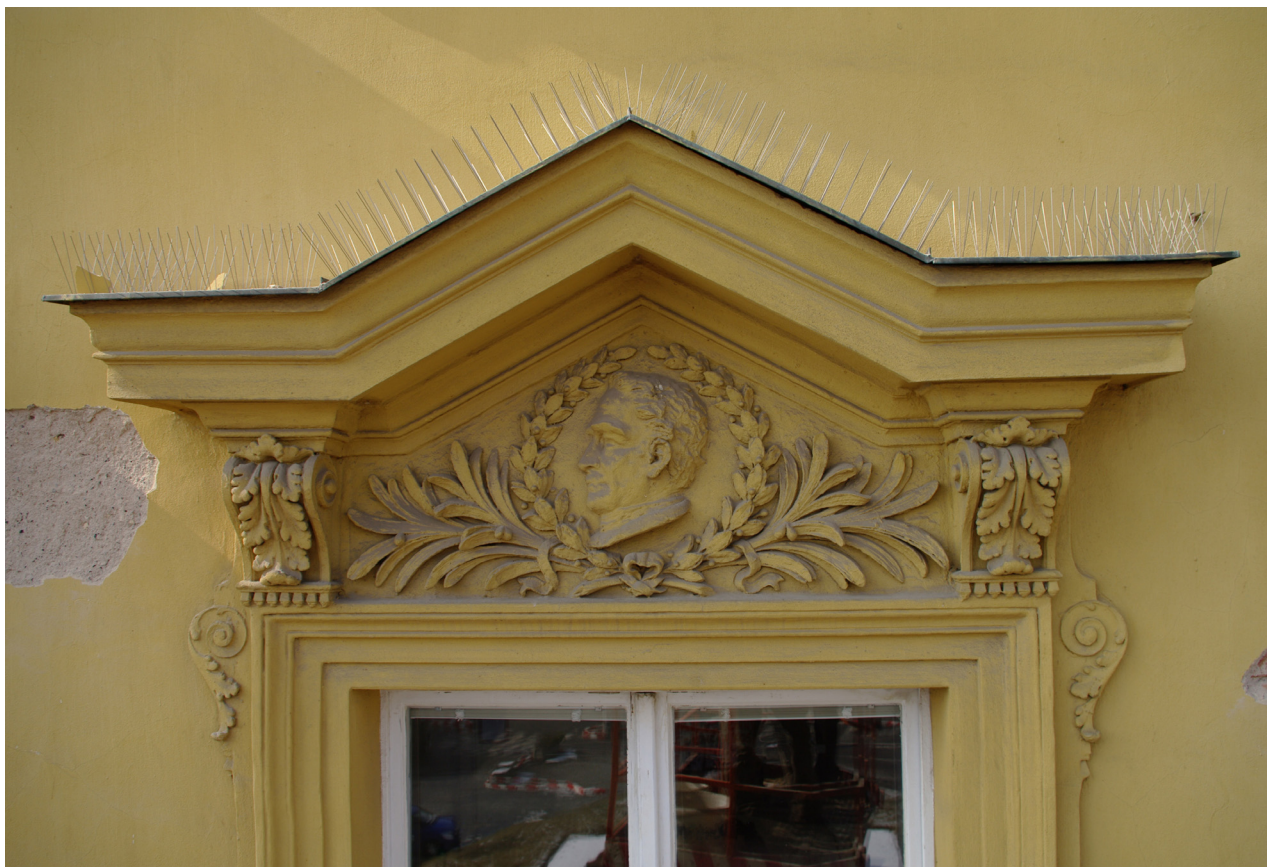
Obr. 33: Fronton osmého okna východního průčelí v úrovni 2.N.P. (počítáno od jihu); v suprafenstře se nachází nerozpoznaný basreliéf (Kudrnovský, 2013).

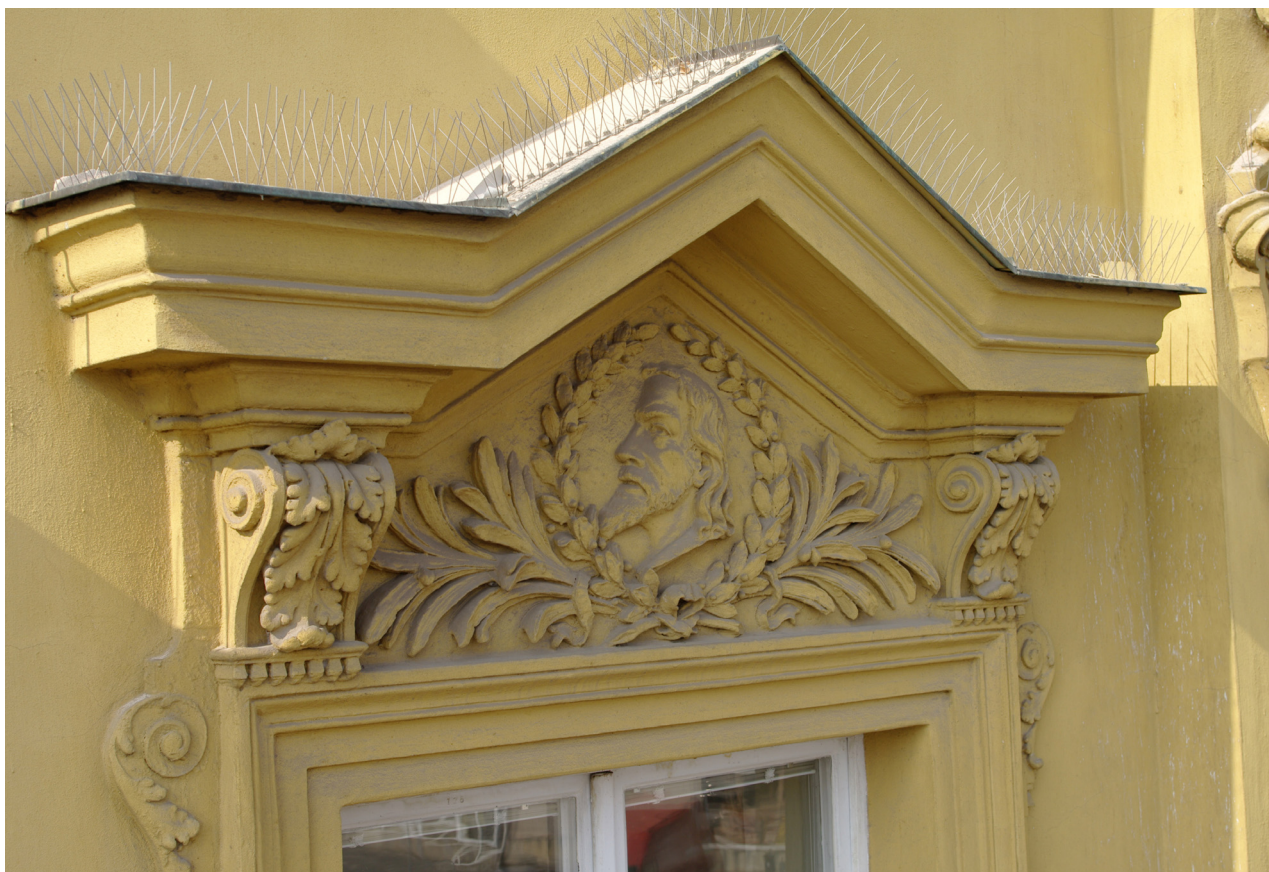
Obr. 34: Fronton devátého okna východního průčelí v úrovni 2.N.P. (počítáno od jihu); v suprafenstře se nachází basreliéf mistra Jana Husa (Kudrnovský, 2013).

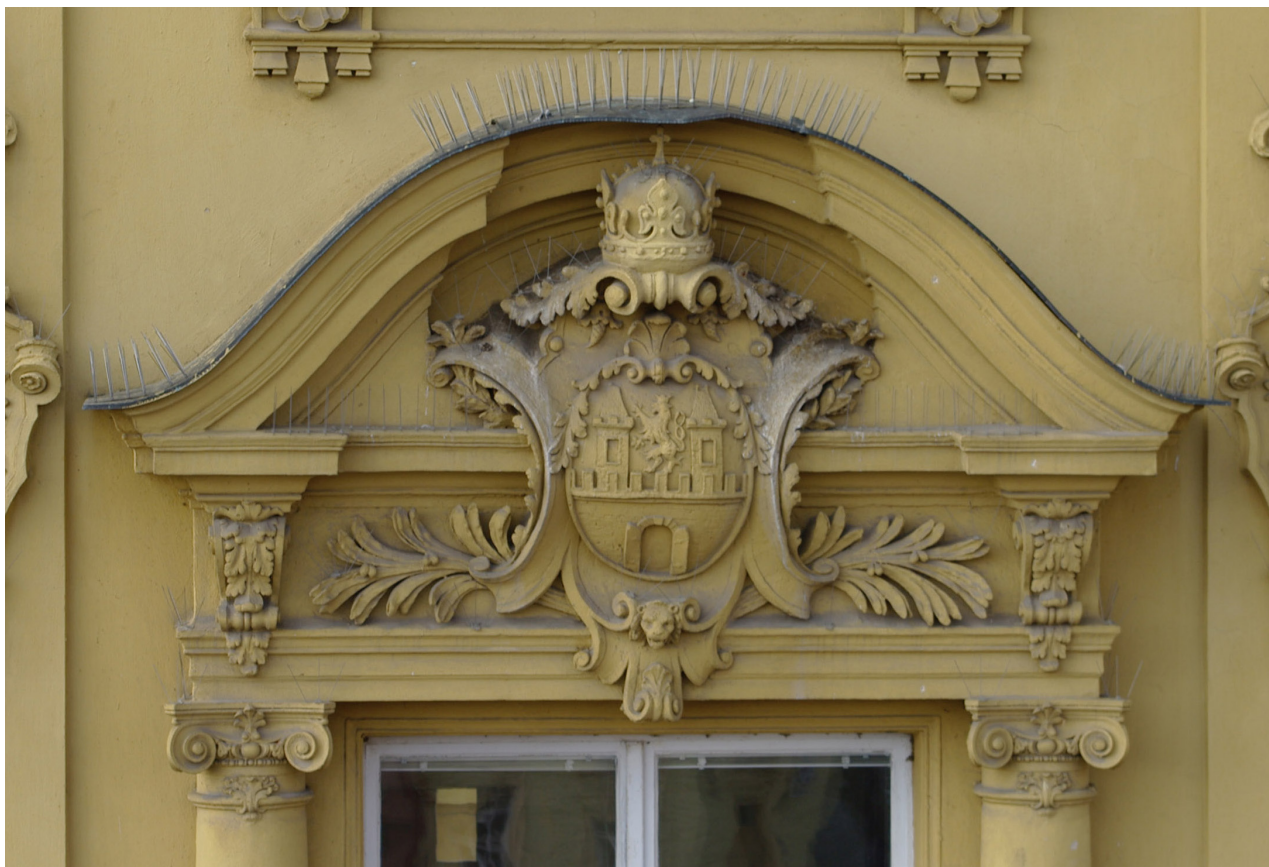
Obr. 35: Fronton desátého okna východního průčelí v úrovni 2.N.P. (počítáno od jihu); v suprafenstře se ve zdobné kartuši nachází znak města Dvora Králové s královskou korunou (Kudrnovský, 2013).
