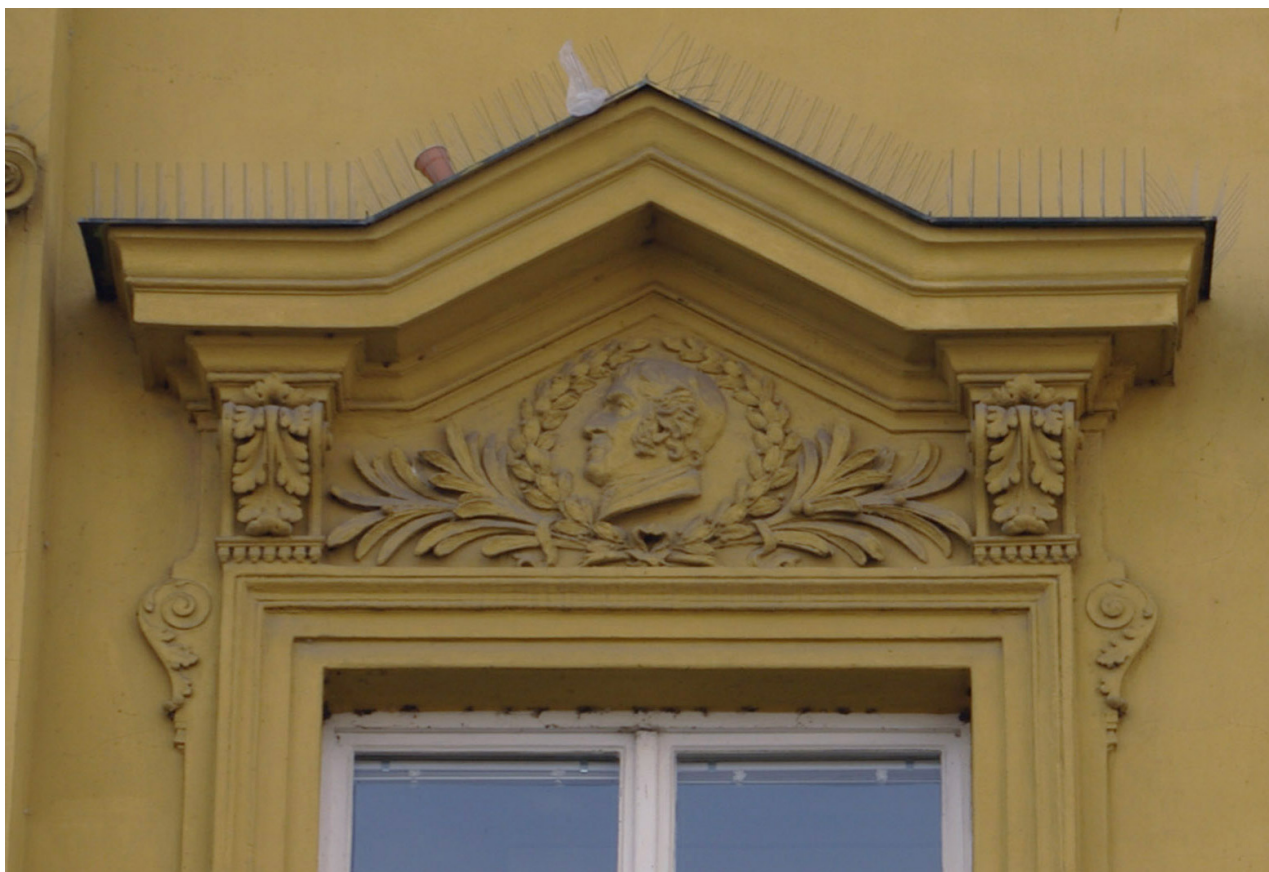
Obr. 36: Fronton jedenáctého okna východního průčelí v úrovni 2.N.P. (počítáno od jihu); v suprafenestře se nachází basrelief snad Jana Kollára (Kudrnovský, 2013).

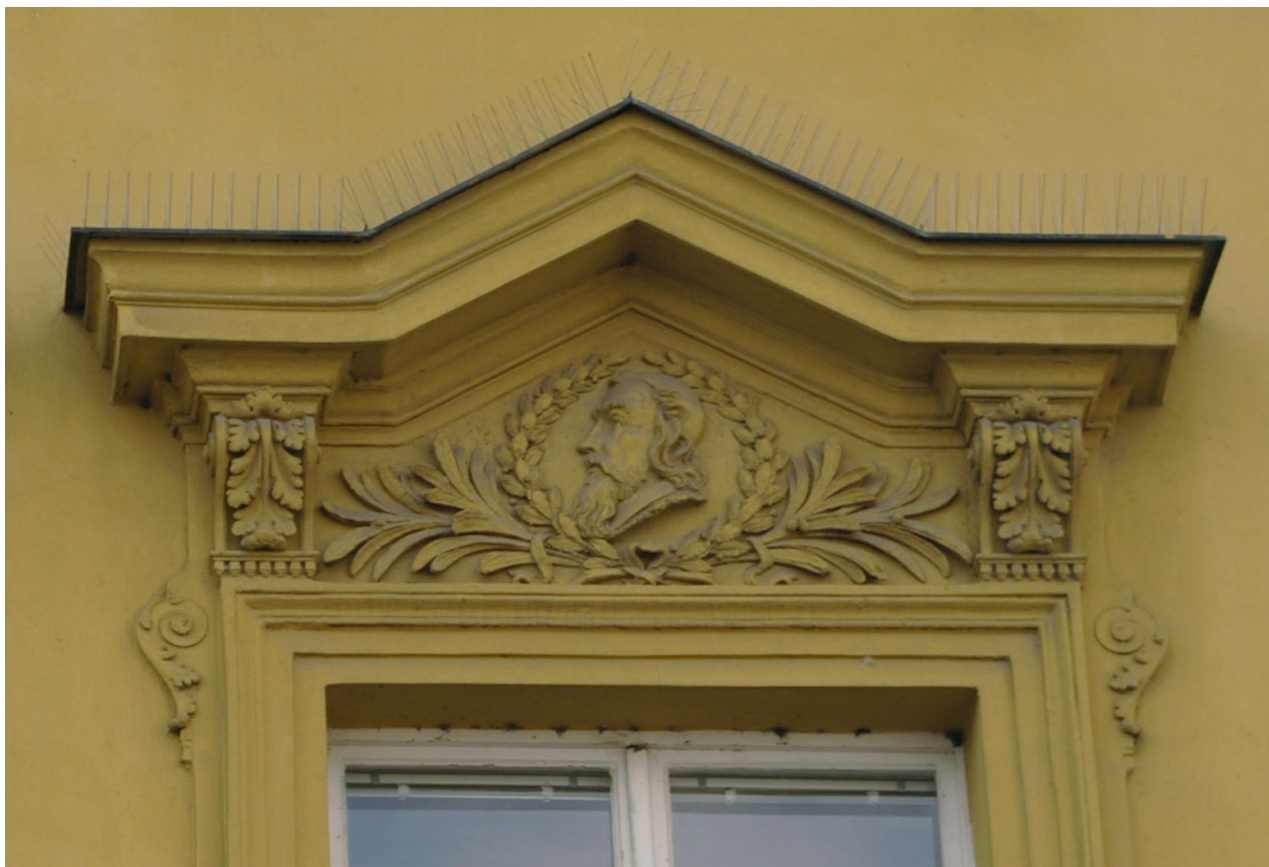
Obr. 37: Fronton dvanáctého okna východního průčelí v úrovni 2.N.P. (počítáno od jihu); v suprafenestře se nachází basrelief Jana Amose Komenského (Kudrnovský, 2013).

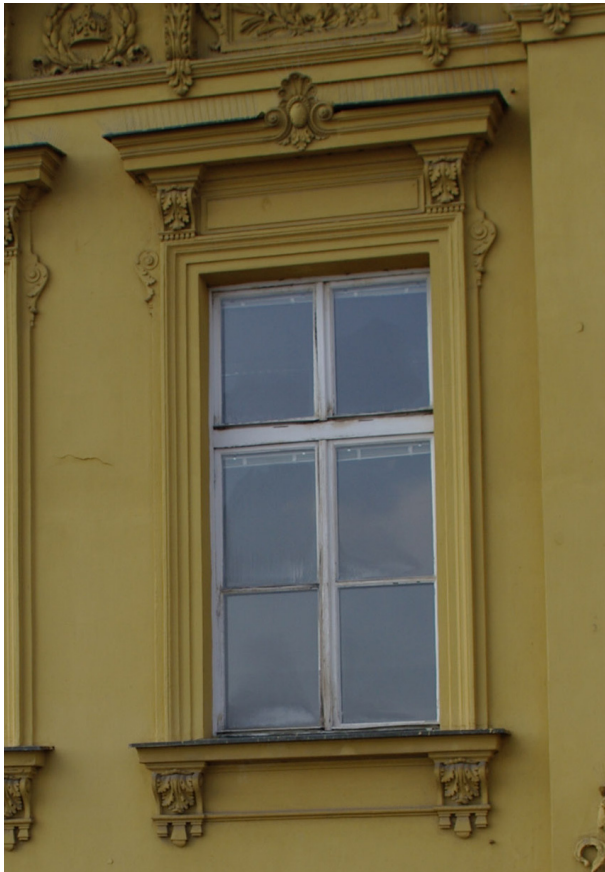
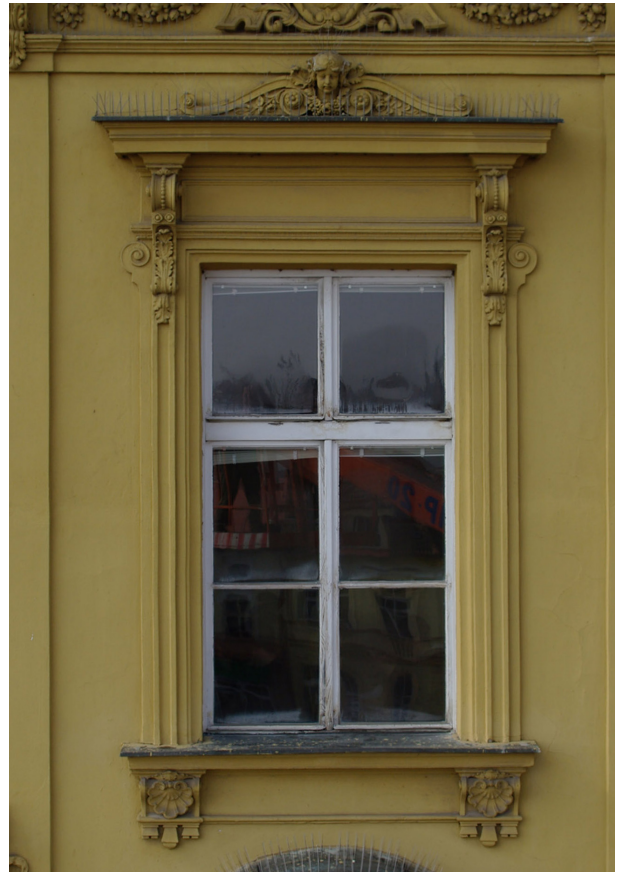
Obr. 38, 39: Okna východního a severního průčelí v úrovni 3.N.P.; vpravo okno situované v jednom z mělkých rizalitů (Kudrnovský, 2013).

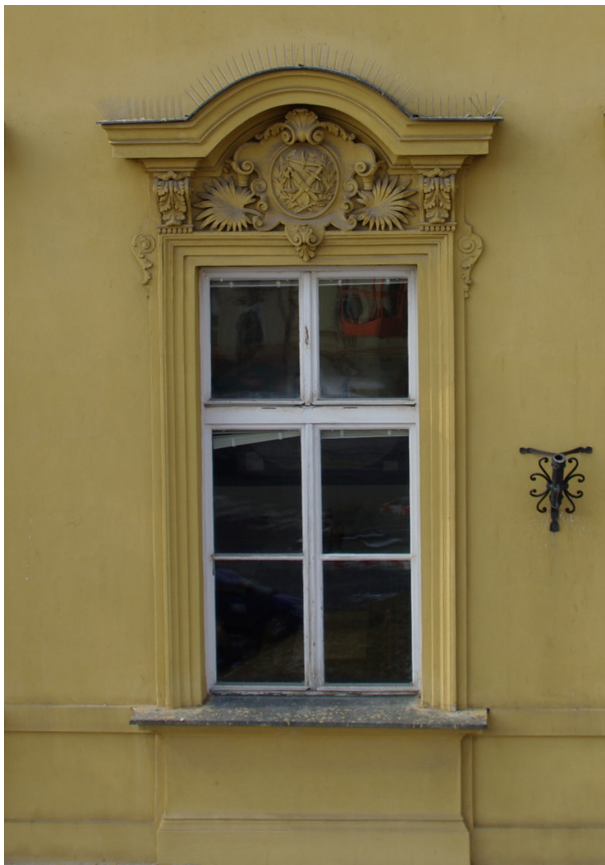
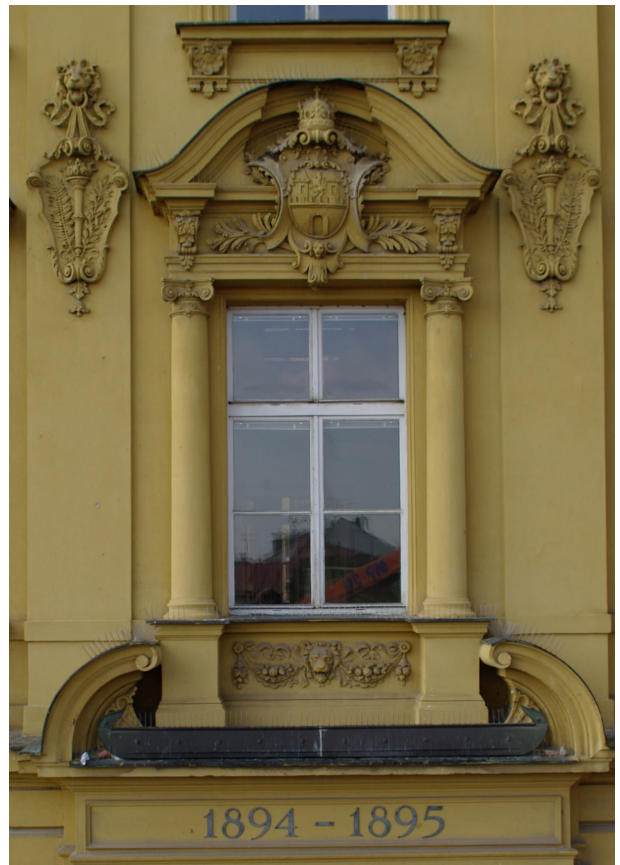
Obr. 40, 41: Okna východního a severního průčelí v úrovni 2.N.P.; vpravo okno situované v jednom z mělkých rizalitů (Kudrnovský, 2013).

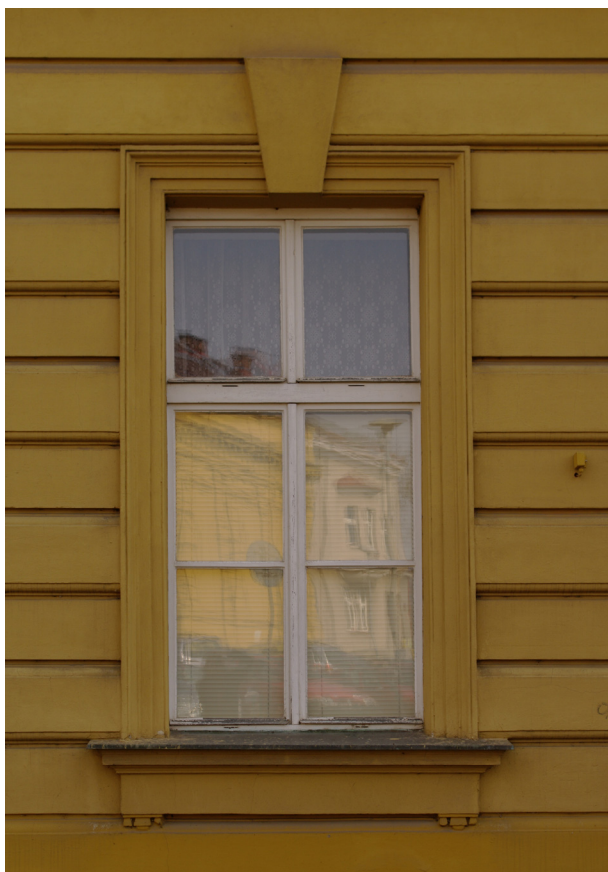
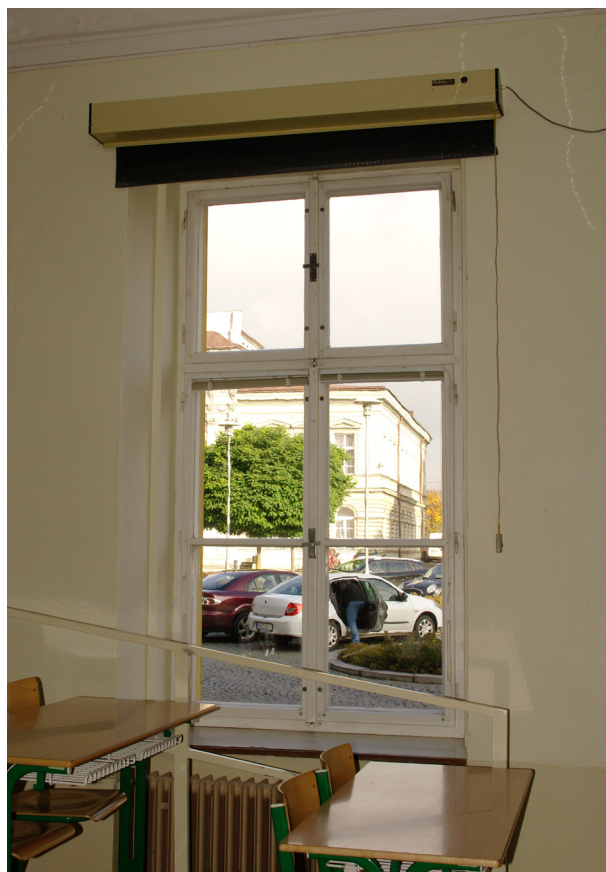
Obr. 42, 43: Okno východního a severního průčelí v úrovni 1.N.P.; vpravo pohled na jednu z novodobých okenních výplní nacházejících se v úrovních 1 - 3.N.P. (Kudrnovský, 2013).

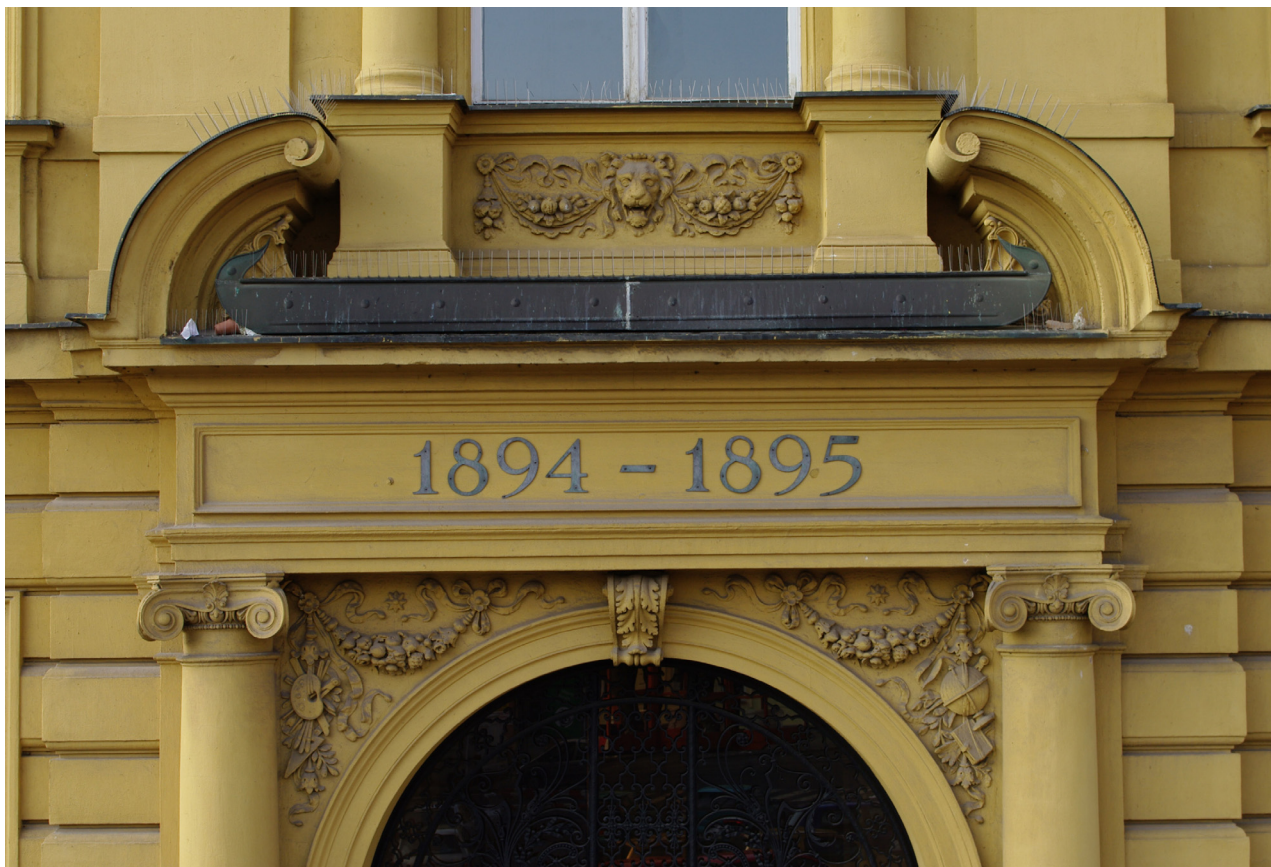
Obr. 44: Horní část vstupní edikuly, v prostoru kladí je umístěno plasticky zvýrazněné pole s letopočtem výstavby budovy gymnázia (Kudrnovský, 2013).

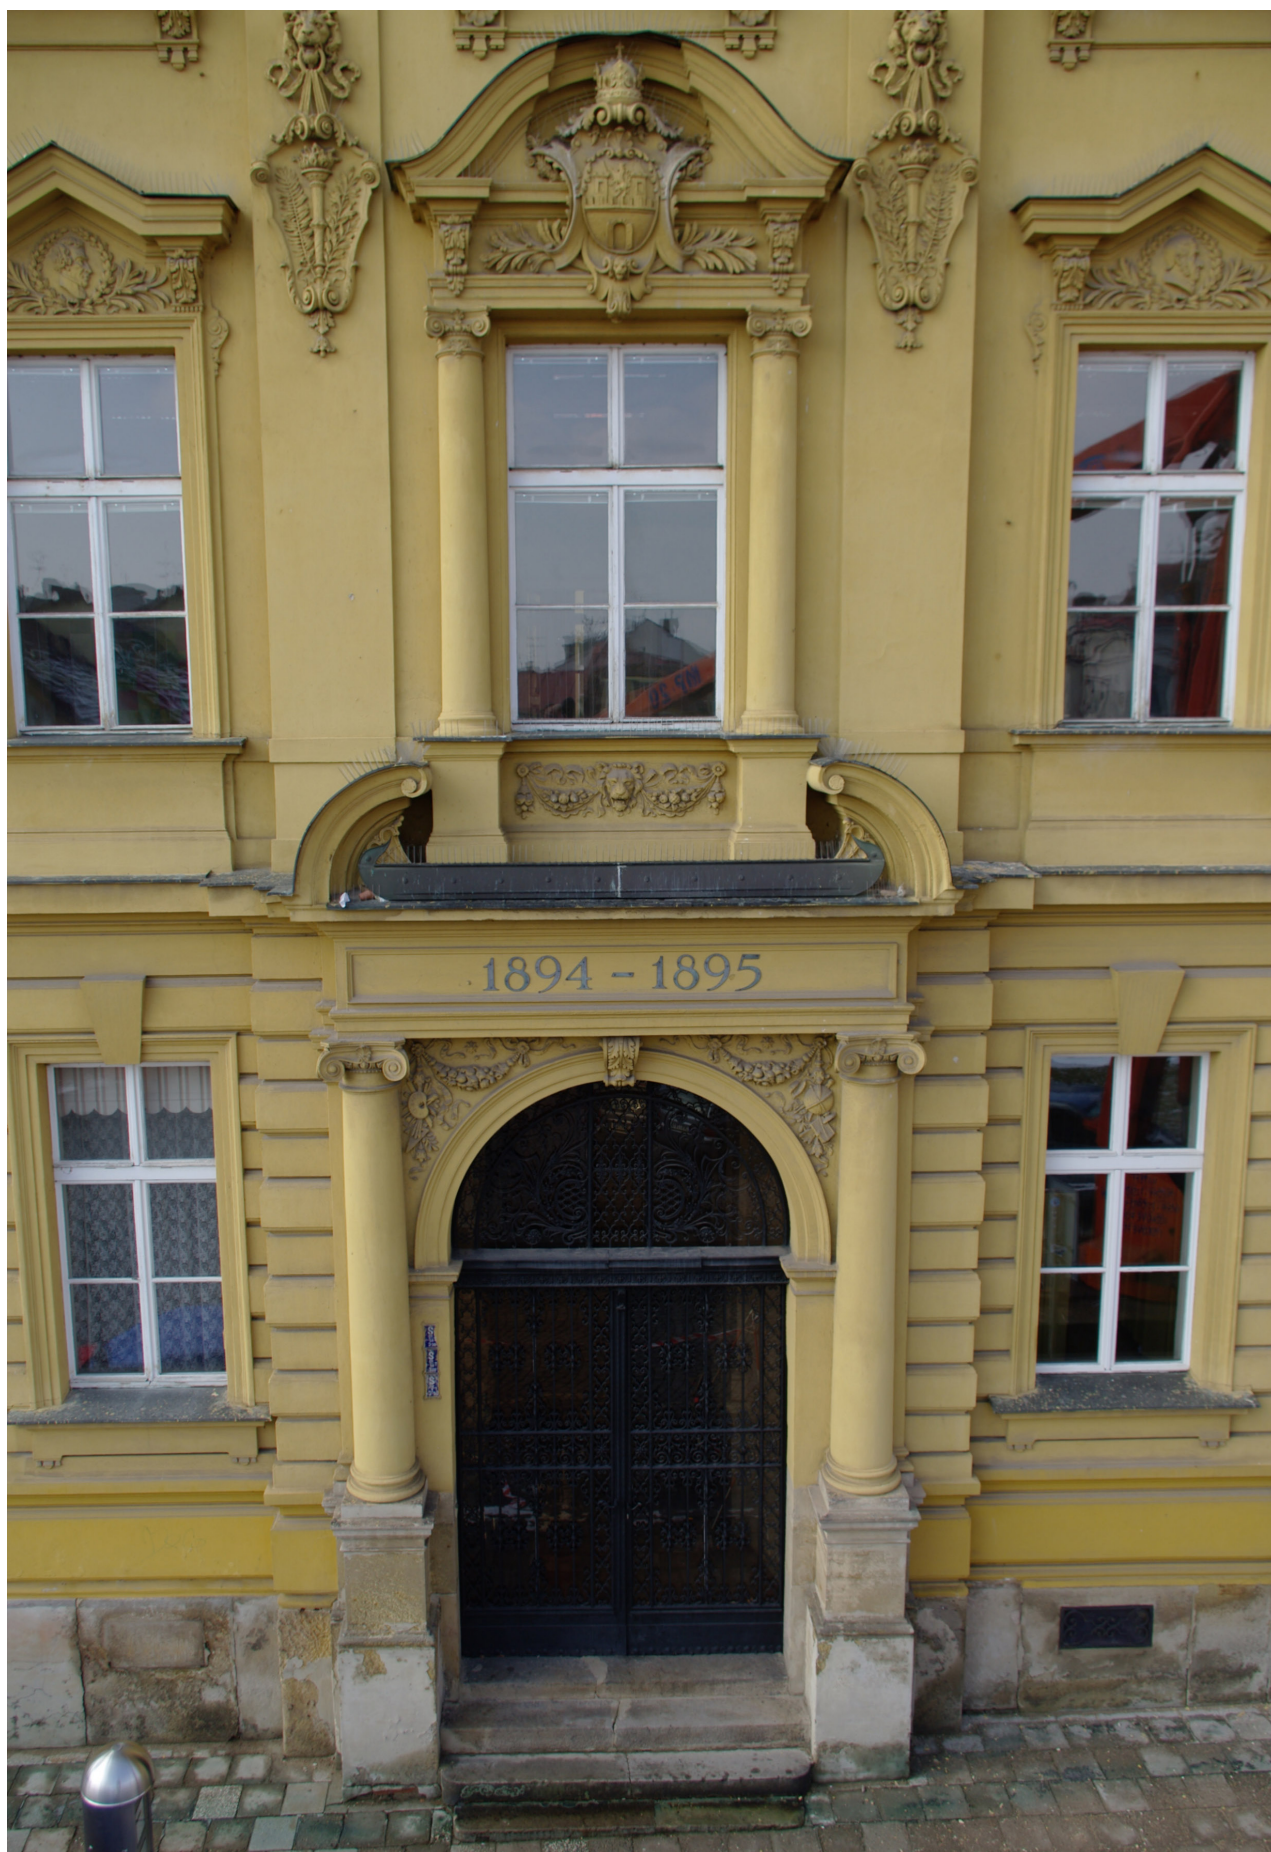
Obr. 45: Mělký rizalit východního průčelí se vstupní edikulou (Kudrnovský, 2013).

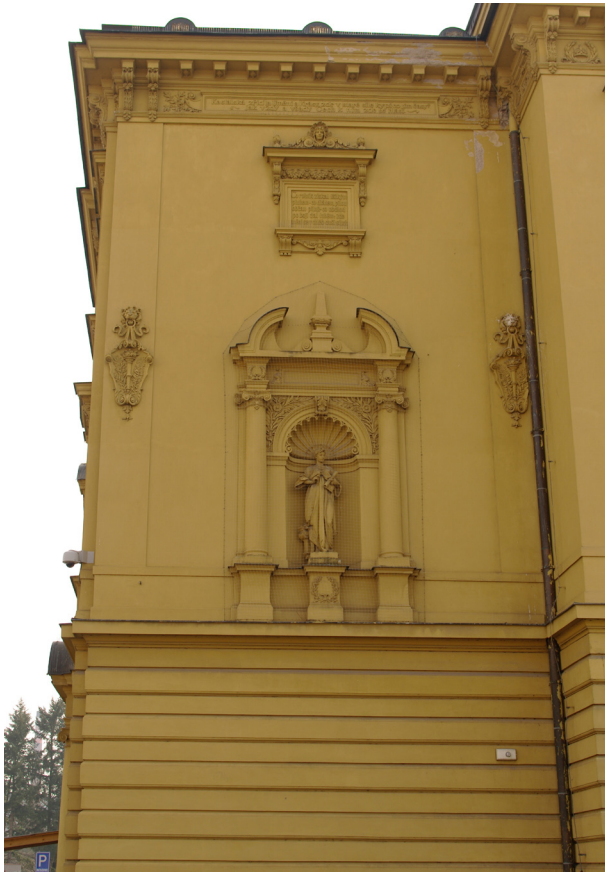
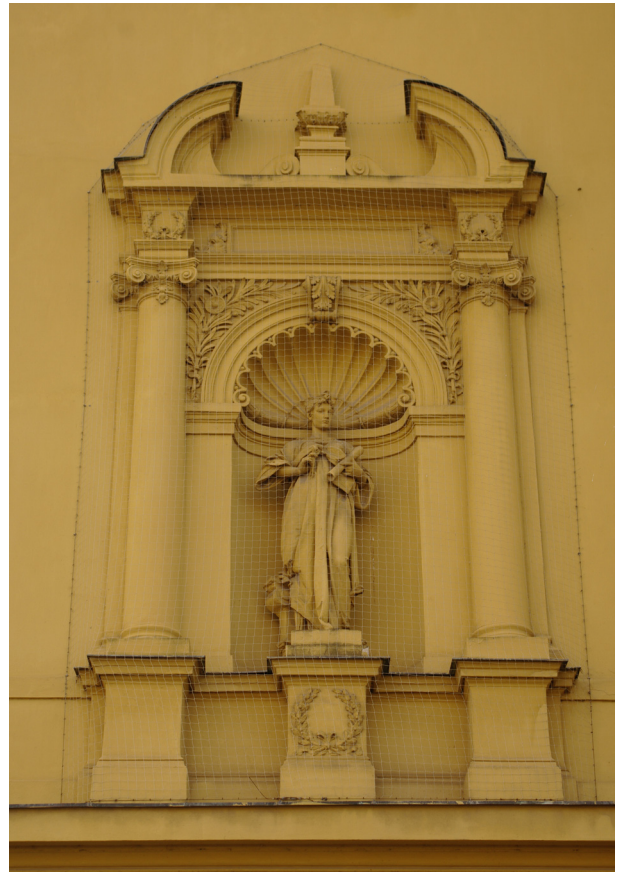
Obr. 48, 49: Východní část severní fasády s edikulou v níž je osazena alegorie umění (Kudrnovský, 2013).

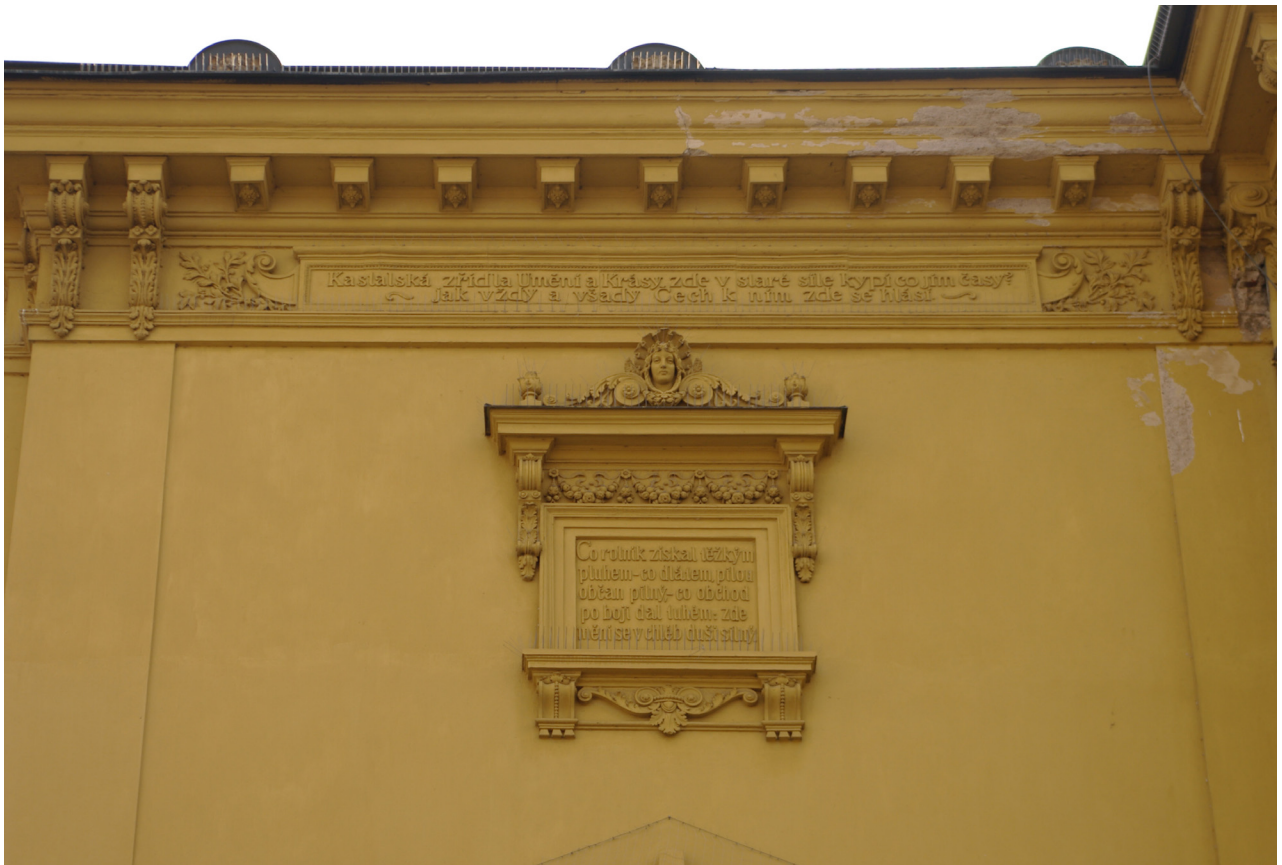
Obr. 50: Východní část severní fasády s plasticky zdobenými kartušemi s texty Jaroslava Vrchlického (Kudrnovský, 2013).

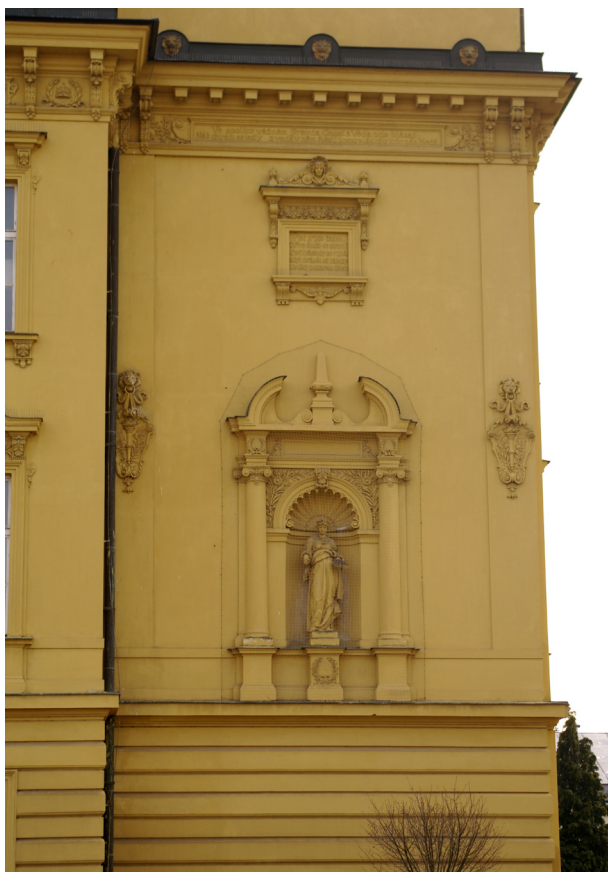
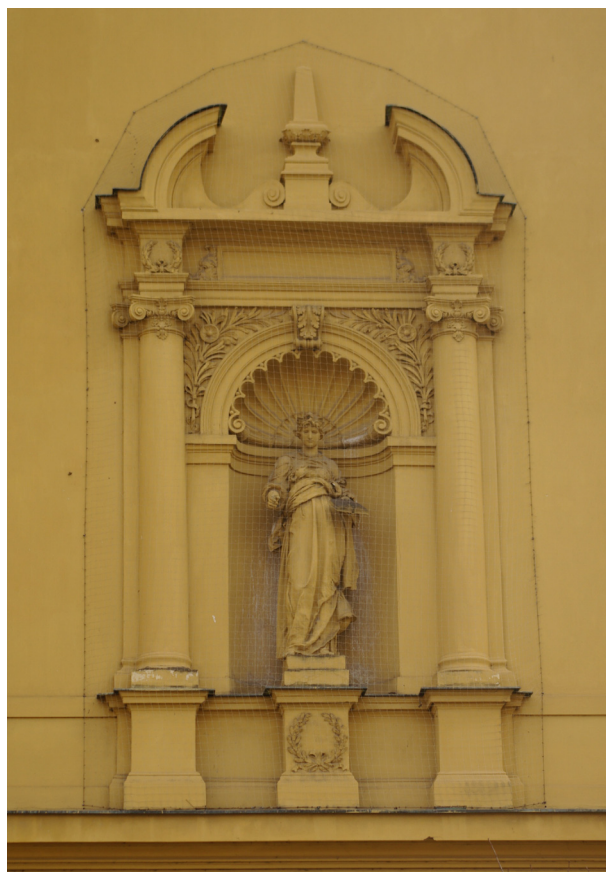
Obr. 51, 52: Západní část severní fasády s edikulou v níž je osazena alegorie vědy (Kudrnovský, 2013).

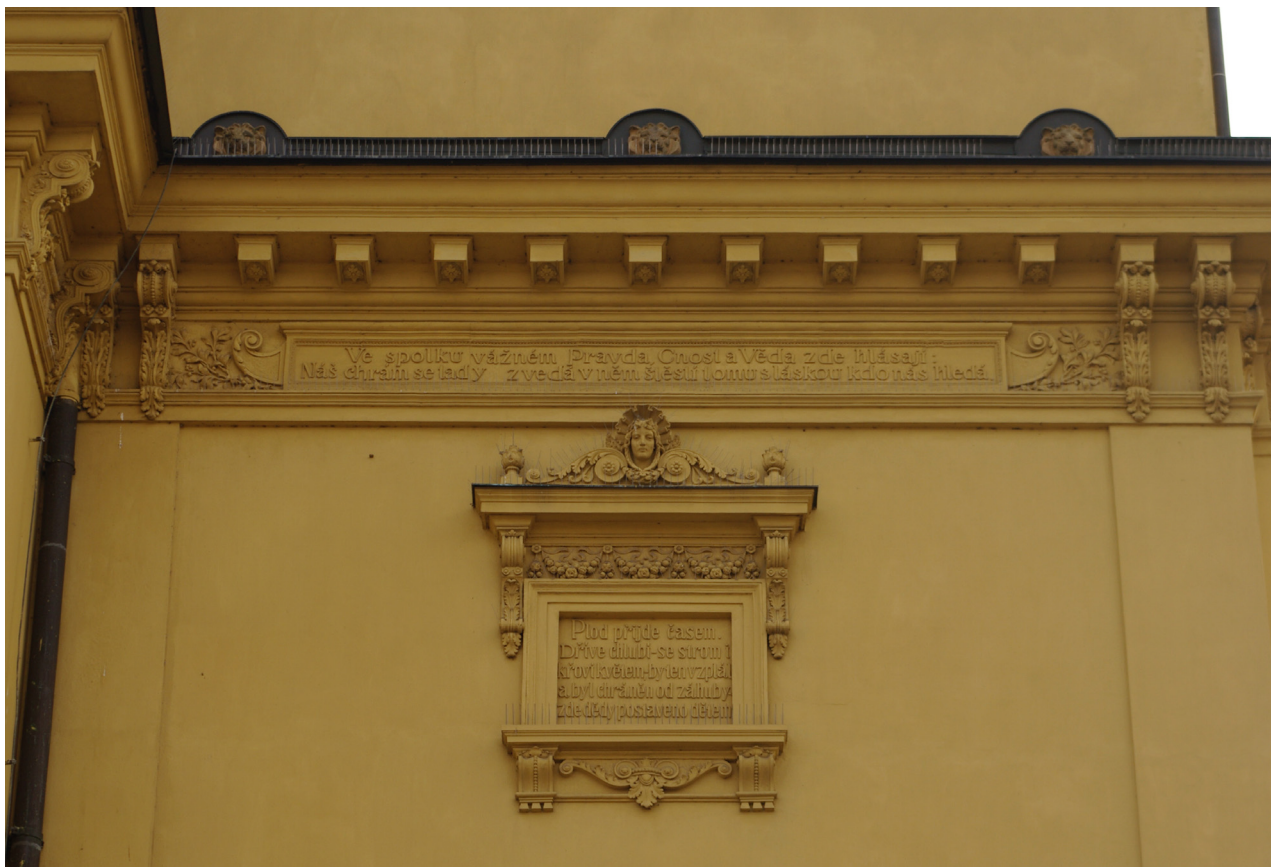
Obr. 53: Západní část severní fasády s plasticky zdobenými kartušemi s texty Jaroslava Vrchlického (Kudrnovský, 2013).

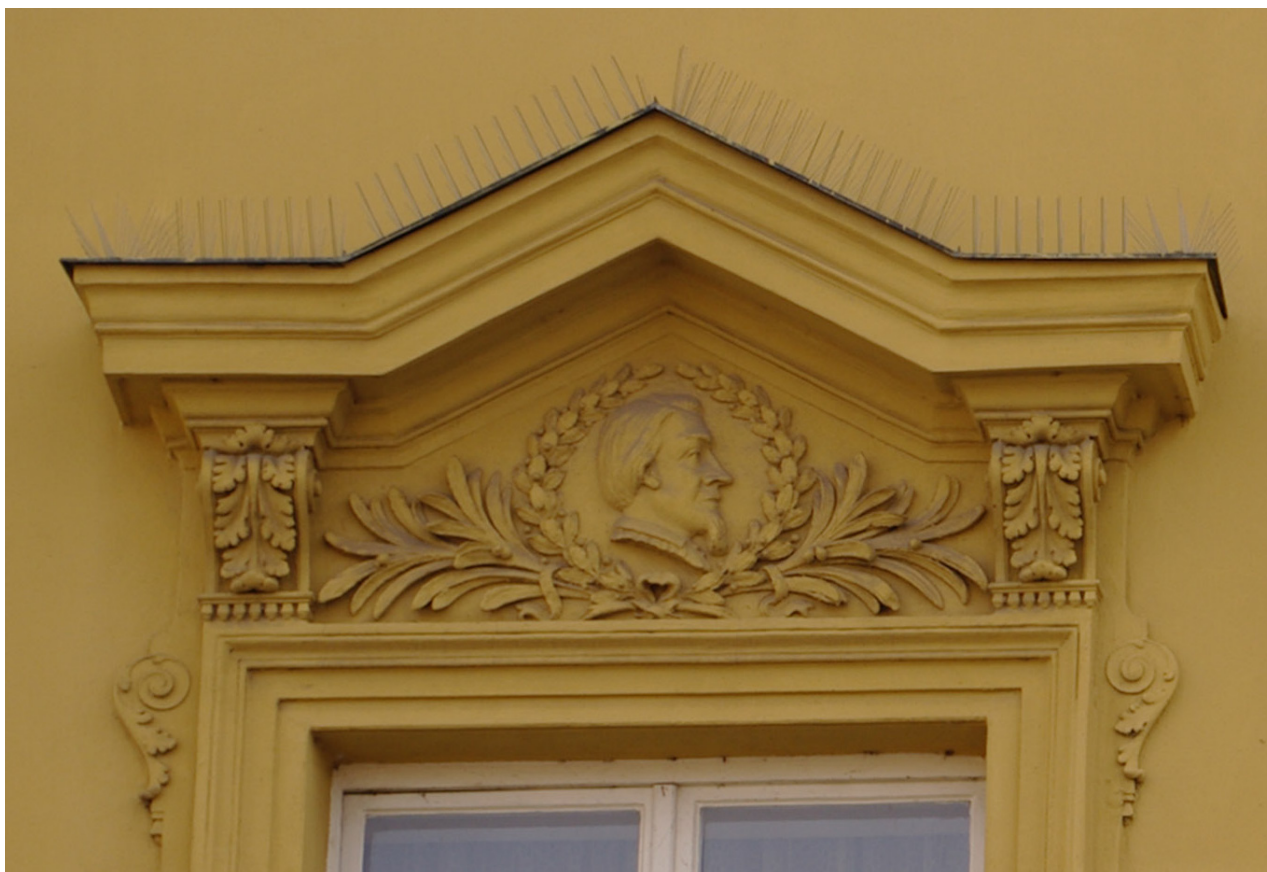
Obr. 54: Fronton prvního okna severního průčelí v úrovni 2.N.P. (počítáno od východu); v suprafenestře se nachází basreliéf snad Bohuslava Balbína (Kudrnovský, 2013).

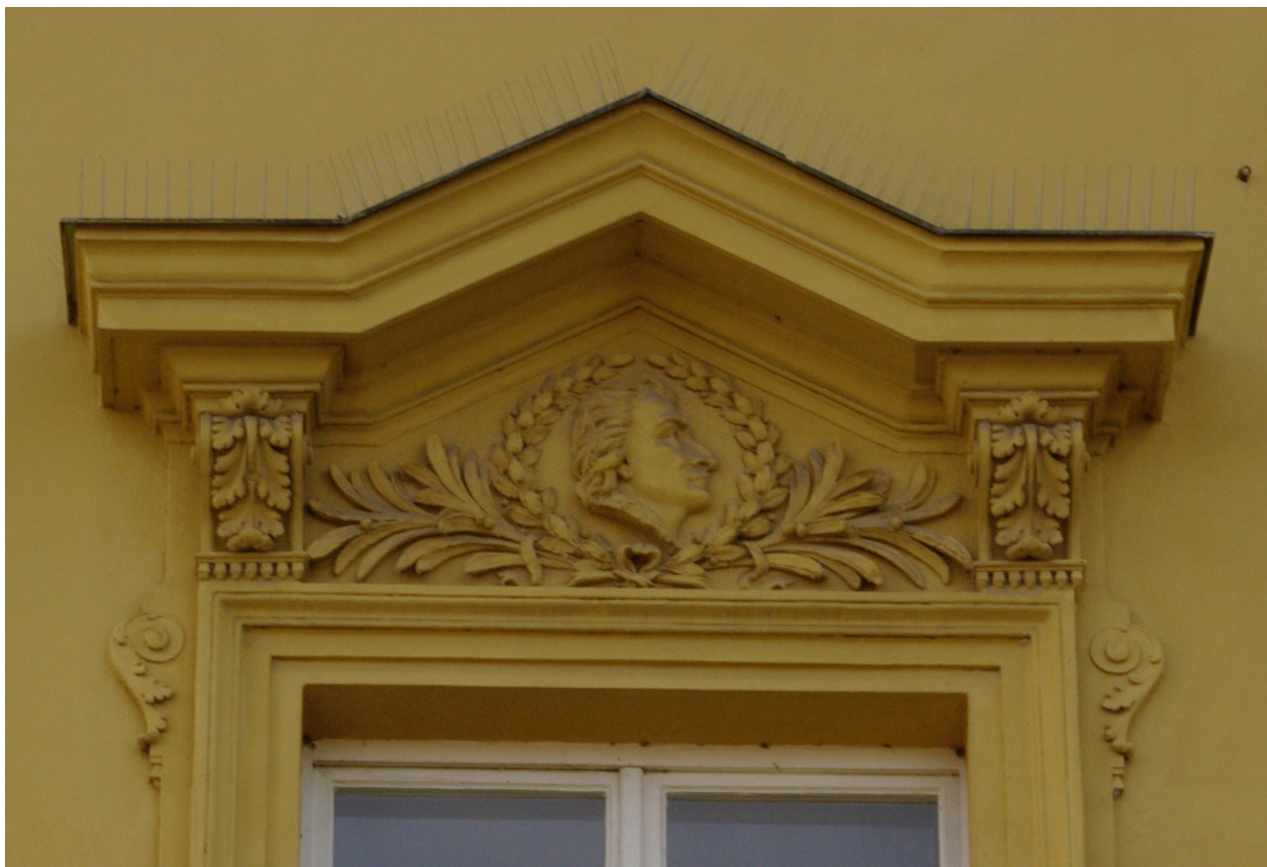
Obr. 55: Fronton druhého okna severního průčelí v úrovni 2.N.P. (počítáno od východu); v suprafenestře se nachází nerozpoznaný basreliéf (Kudrnovský, 2013).

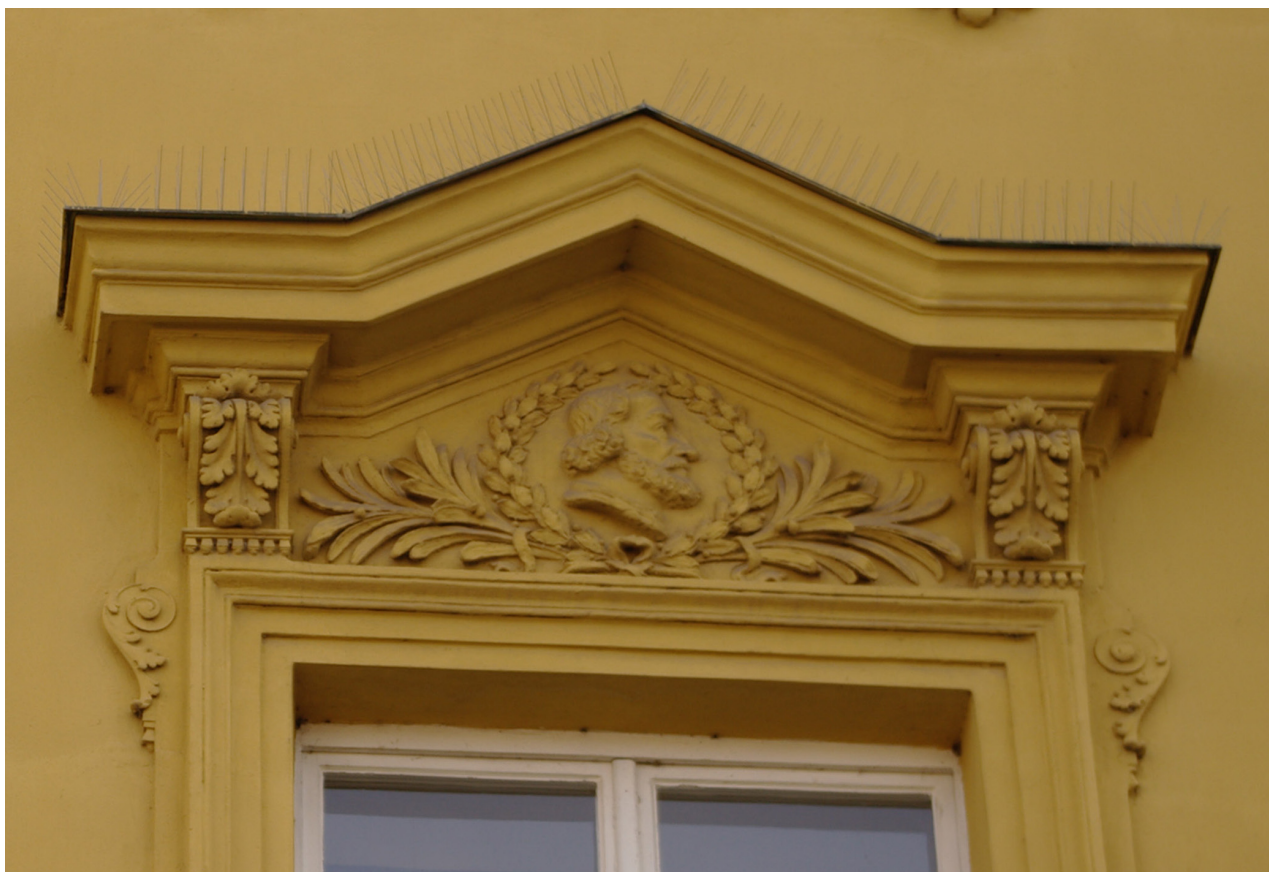
Obr. 56: Fronton třetího okna severního průčelí v úrovni 2.N.P. (počítáno od východu); v suprafenestře se nachází basrelief snad Sofokla či Svatopluka Čecha (Kudrnovský, 2013).

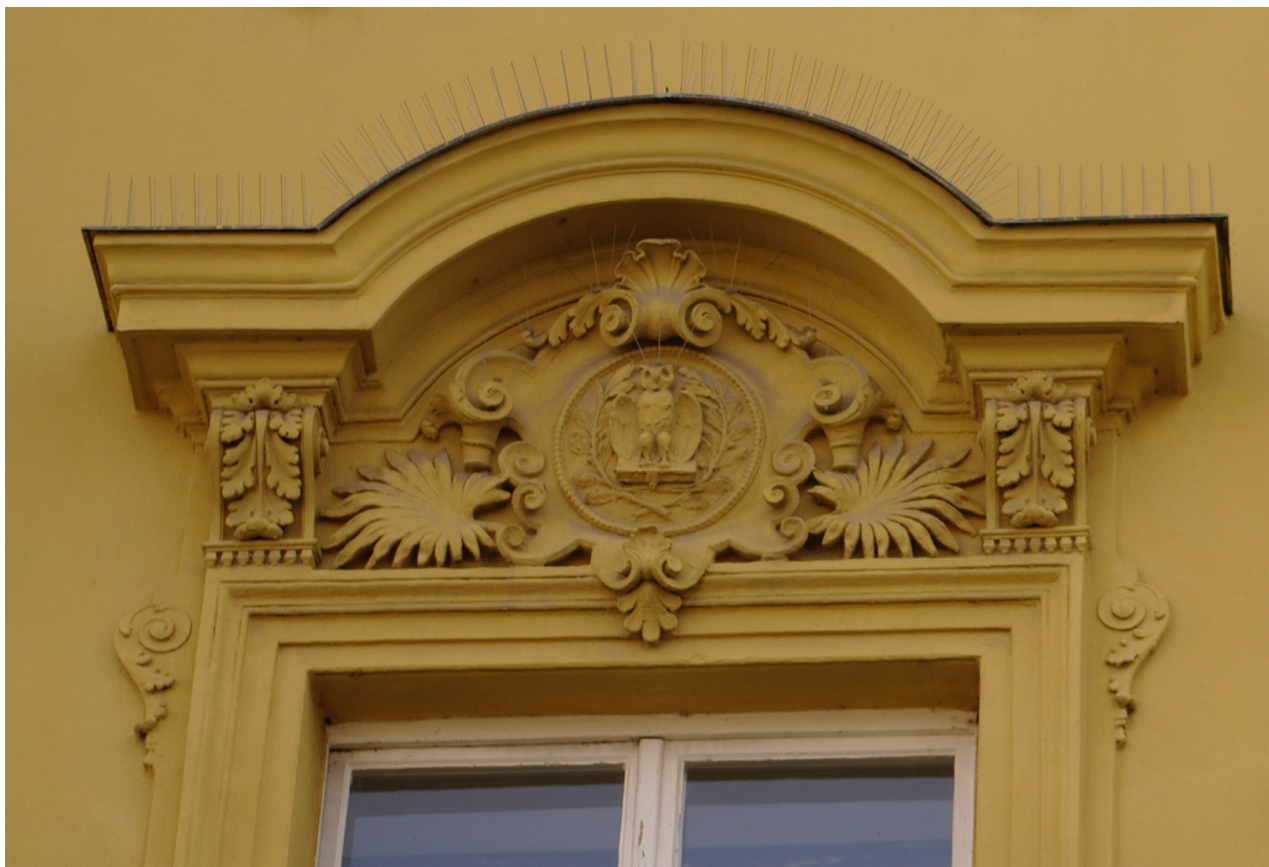
Obr. 57: Fronton čtvrtého okna severního průčelí v úrovni 2.N.P. (počítáno od východu); v suprafenestře se nachází basrelief sovy, jakožto symbolu vědy (Kudrnovský, 2013).

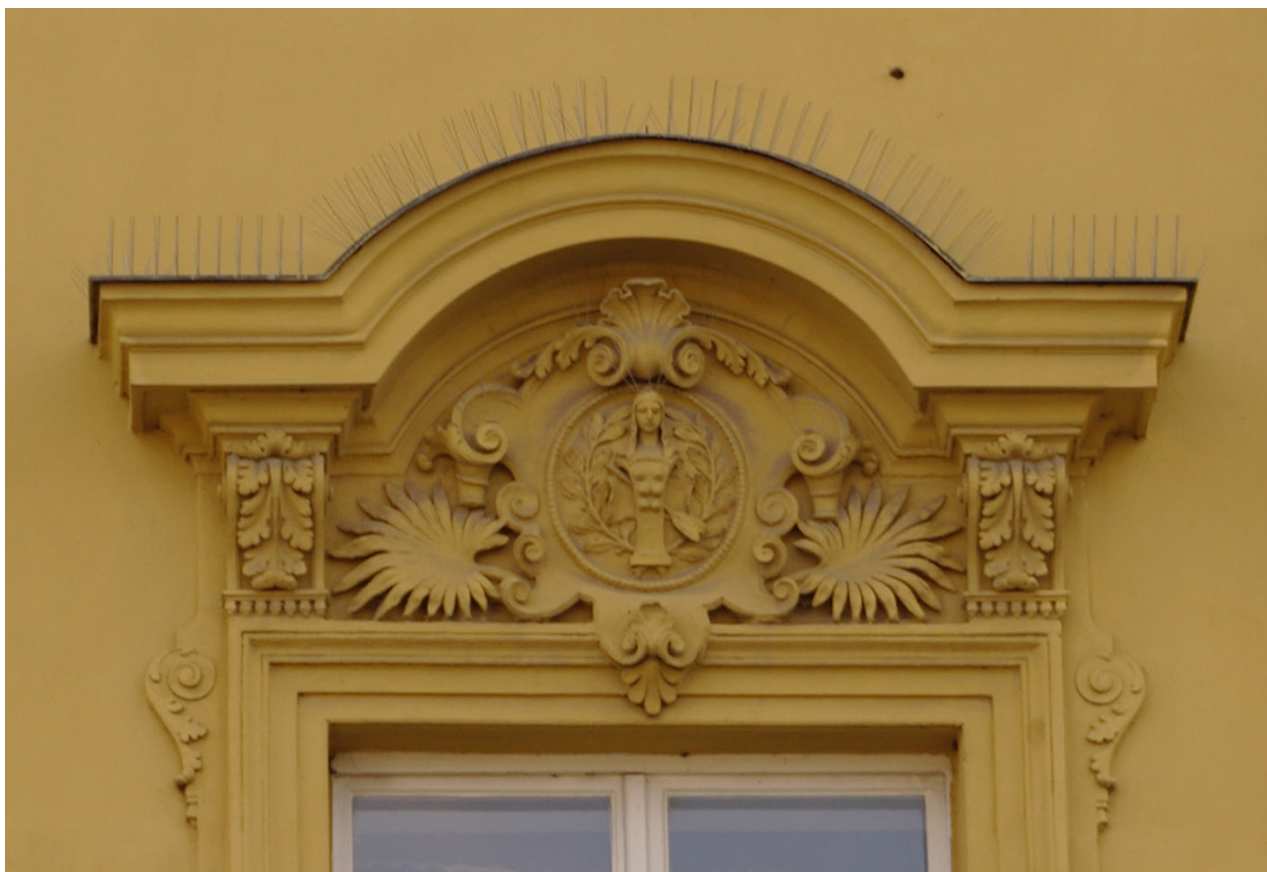
Obr. 58: Fronton pátého okna severního průčelí v úrovni 2.N.P. (počítáno od východu); v suprafenstře se nachází basrelief sochy ženy, jakožto symbolu sochařství (Kudrnovský, 2013).

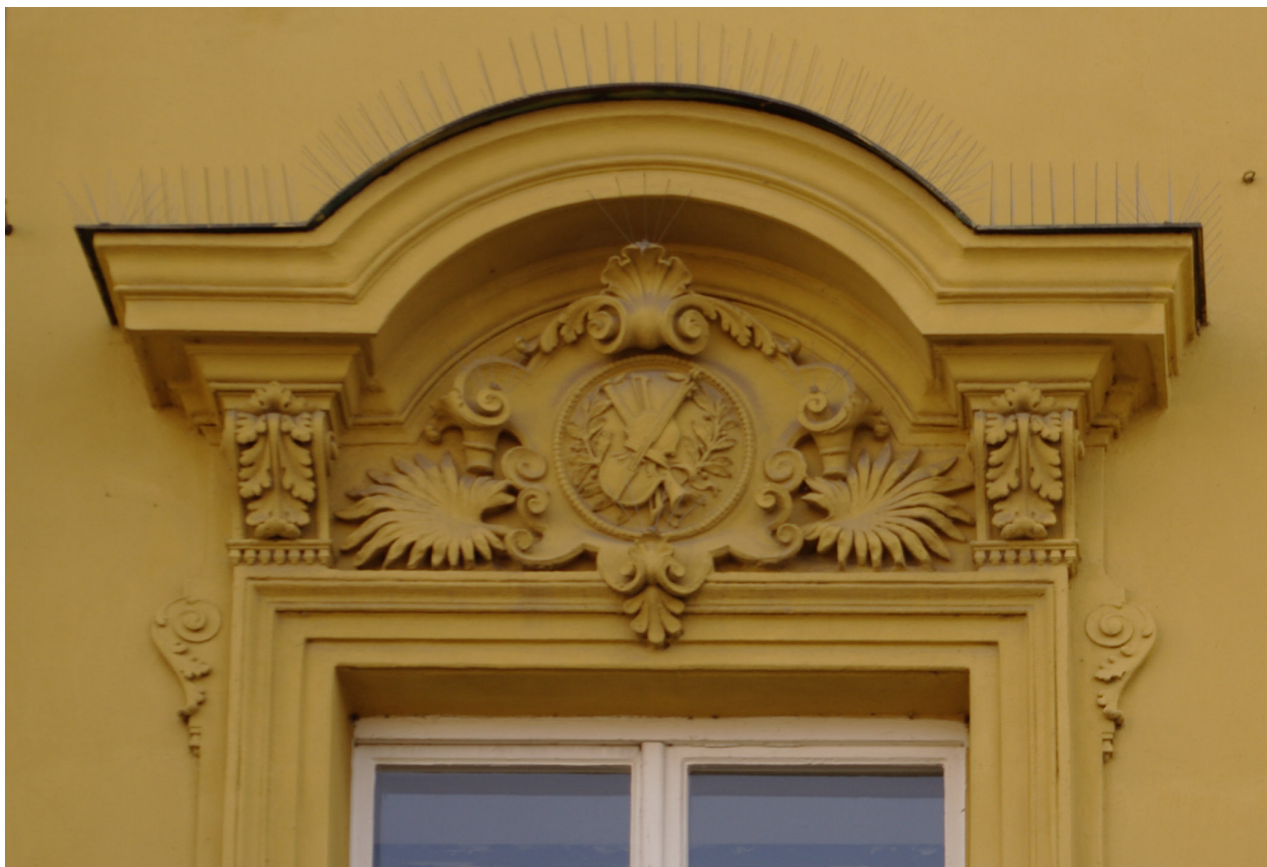
Obr. 59: Fronton šestého okna severního průčelí v úrovni 2.N.P. (počítáno od východu); v suprafenstře se nachází basrelief hudebních nástrojů, jakožto symbolů hudby (Kudrnovský, 2013).

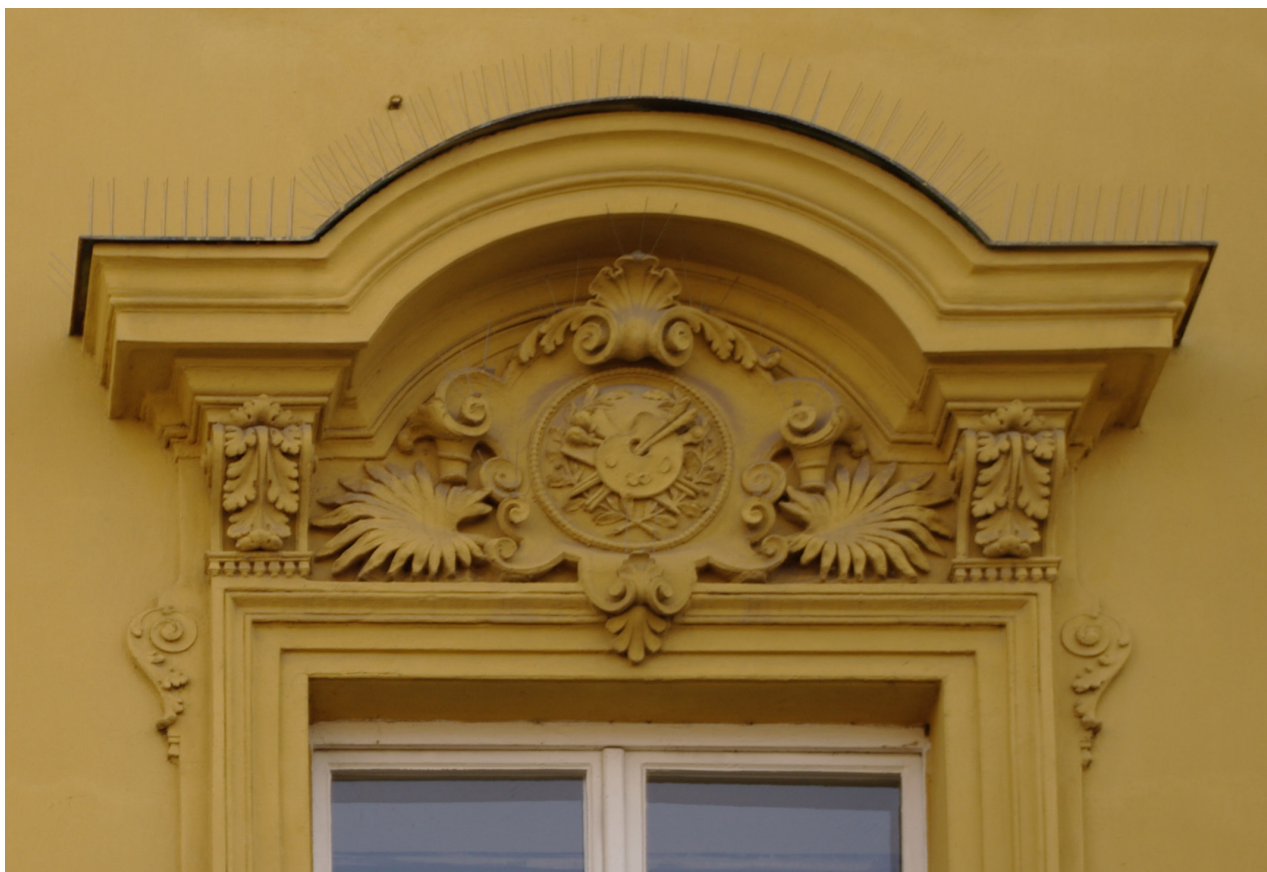
Obr. 60: Fronton sedmého okna severního průčelí v úrovni 2.N.P. (počítáno od východu); v suprafenstře se nachází basrelief s palety a štětců, jakožto symbolů malířství (Kudrnovský, 2013).

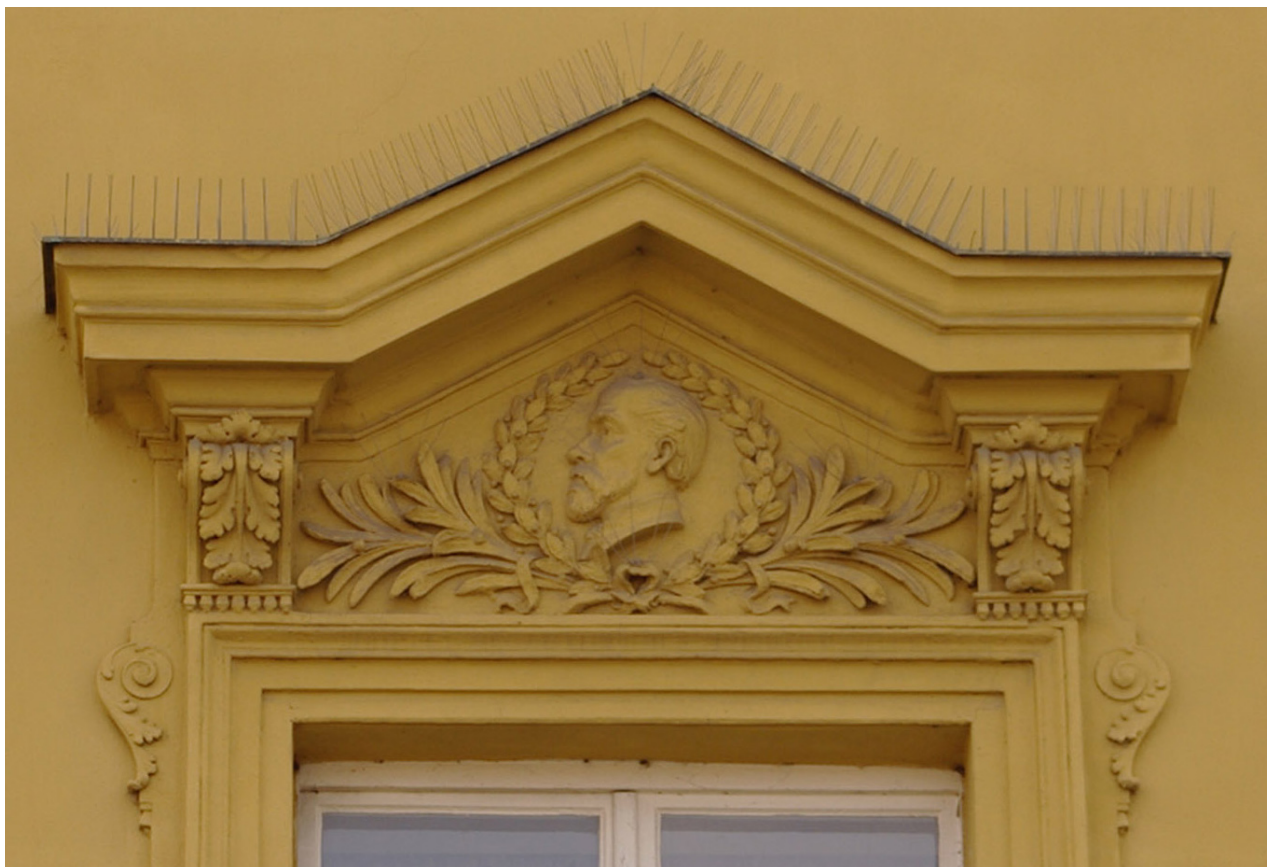
Obr. 61: Fronton osmého okna severního průčelí v úrovni 2.N.P. (počítáno od východu); v suprafenstře se nachází basrelief snad Karla Hynka Máchy (Kudrnovský, 2013).
