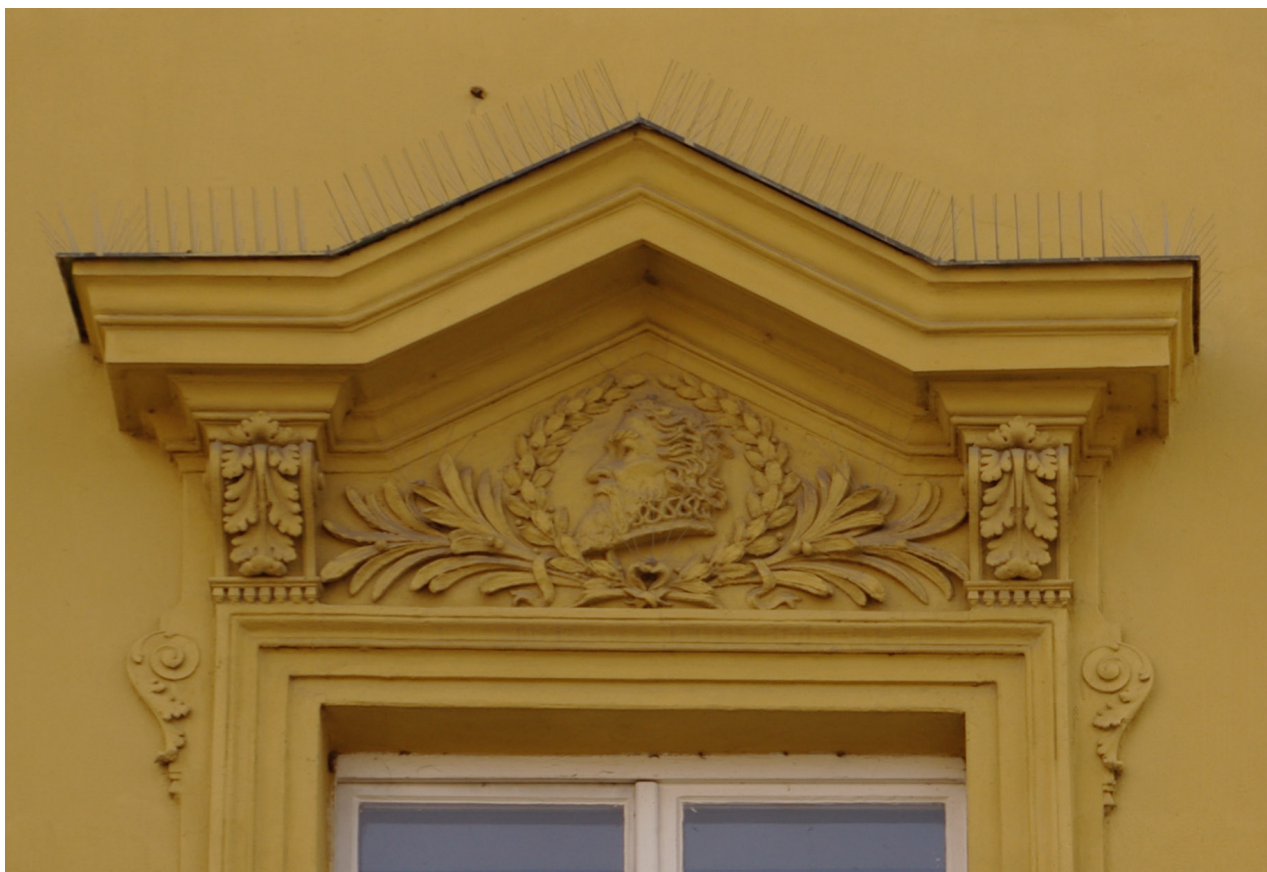
Obr. 62: Fronton devátého okna severního průčelí v úrovni 2.N.P. (počítáno od východu); v suprafenstře se nacházejí basreliéf snad Viktorina Kornela ze Všehrd (Kudrnovský, 2013).

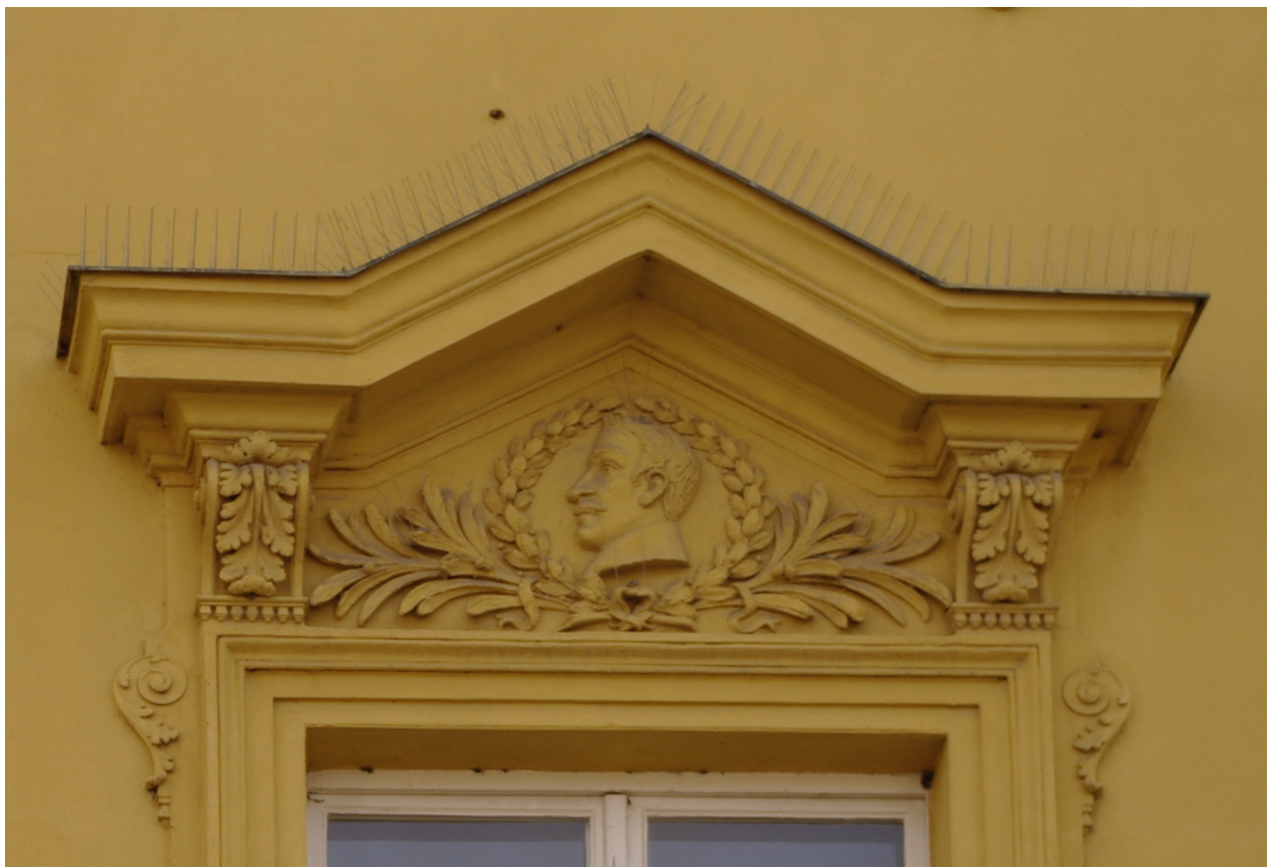
Obr. 63: Fronton desátého okna severního průčelí v úrovni 2.N.P. (počítáno od východu); v suprafenstře se nacházejí basreliéf snad Karla staršího ze Žerotína (Kudrnovský, 2013).

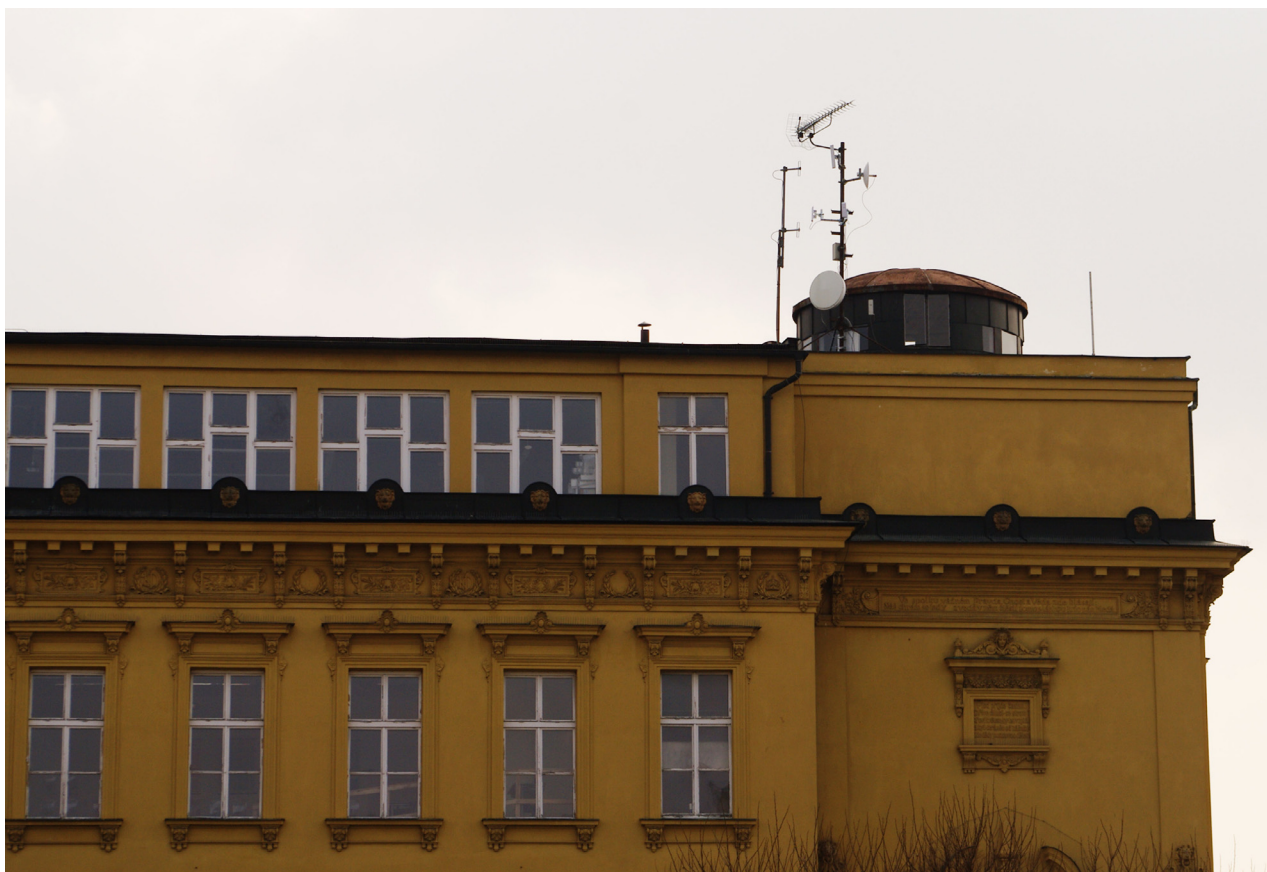
Obr. 64: Pohled na část severního průčelí s nadstavbou a hvězdárnou (Kudrnovský, 2013).

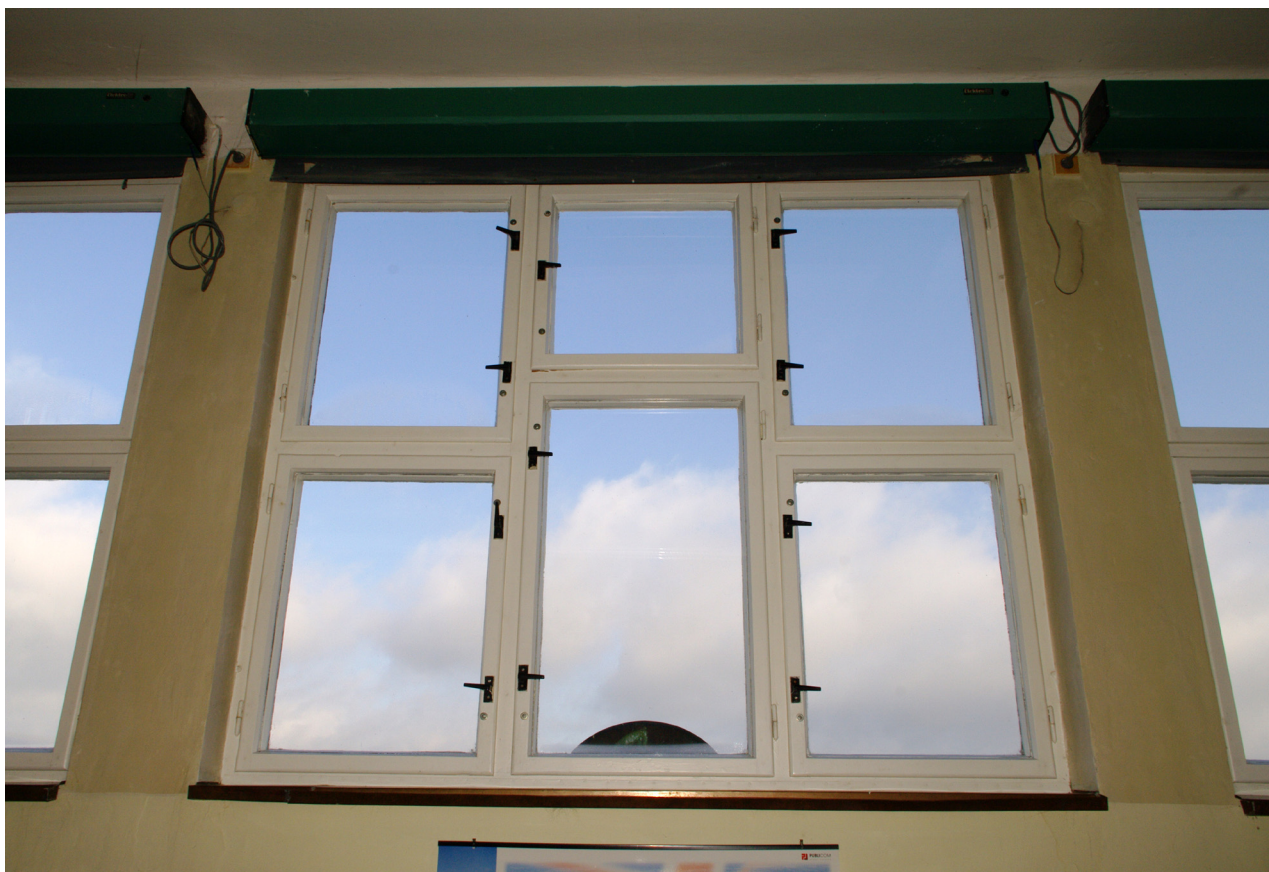
Obr. 66: Novodobá okenní výplň nadstavby severního průčelí (Kudrnovský, 2013).

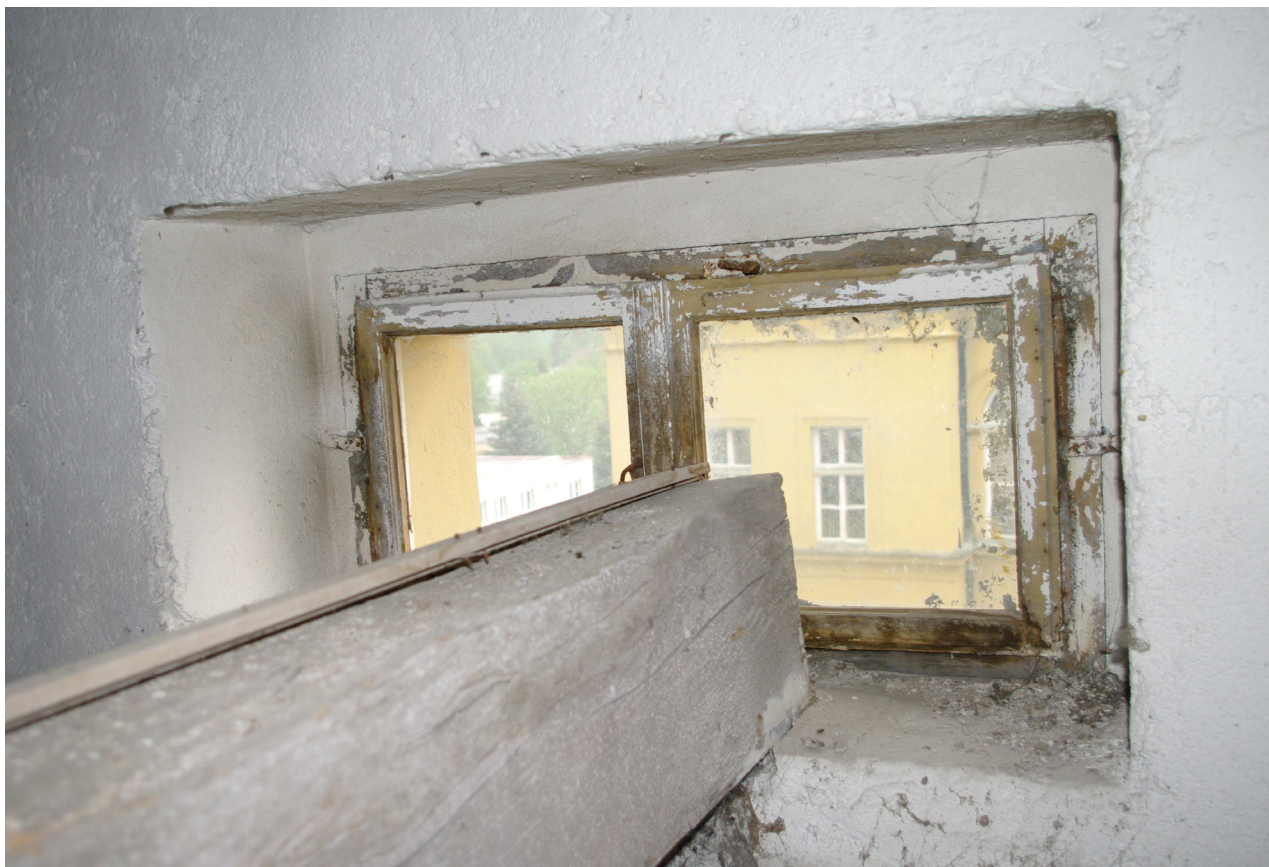
Obr. 67: Původní okenní výplň osvětlující půdní prostor (Kudrnovský, 2013).

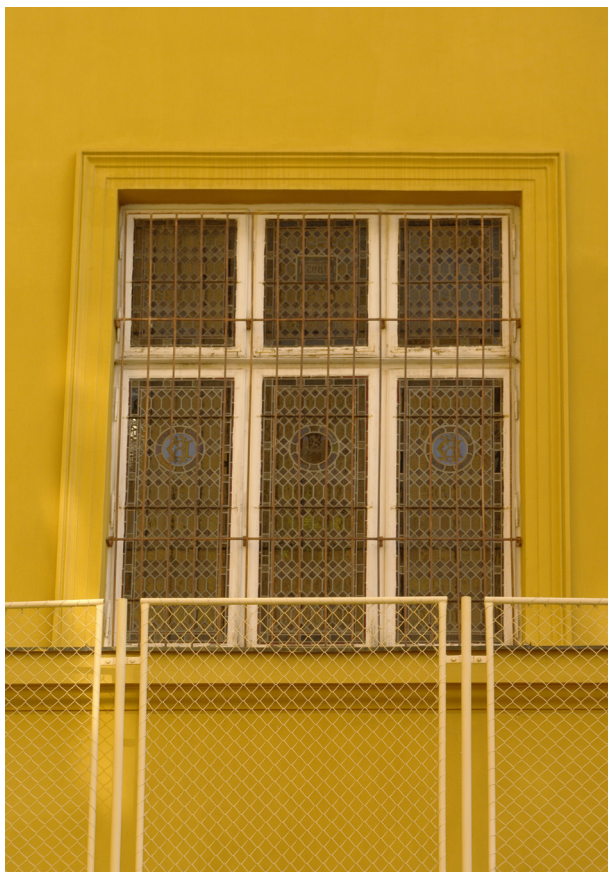
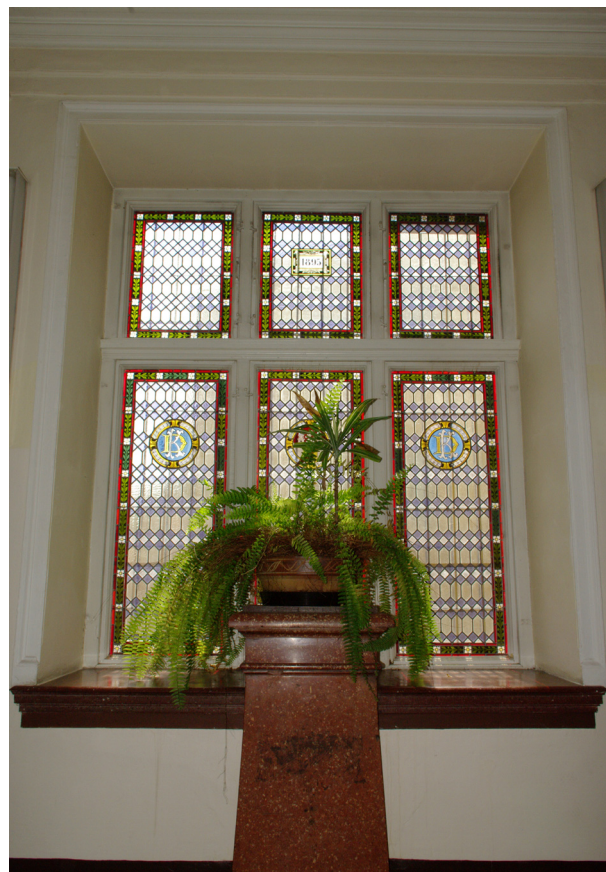
Obr. 68, 69: Původní zdobné šestikřídlé vitrajové okno osvětlující prostor schodiště (Kudrnovský, 2013).

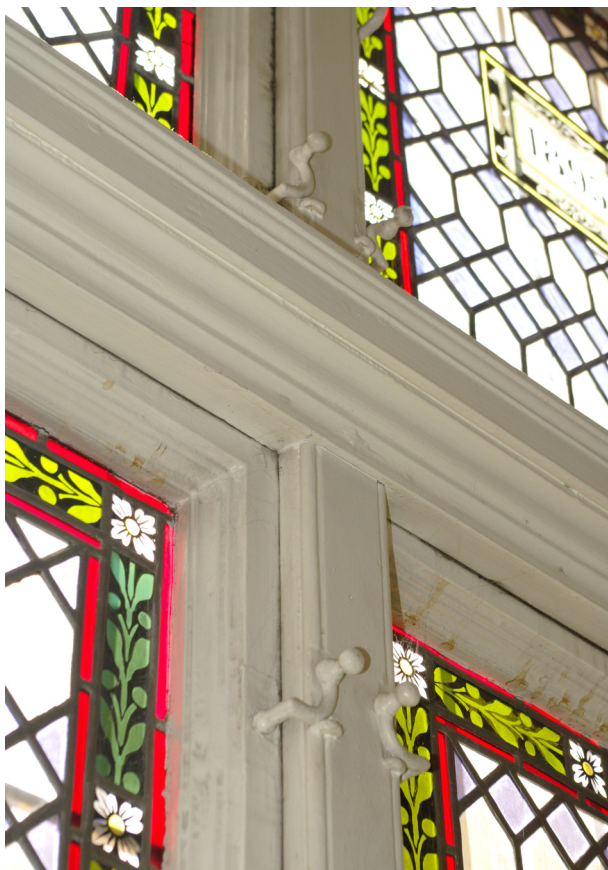
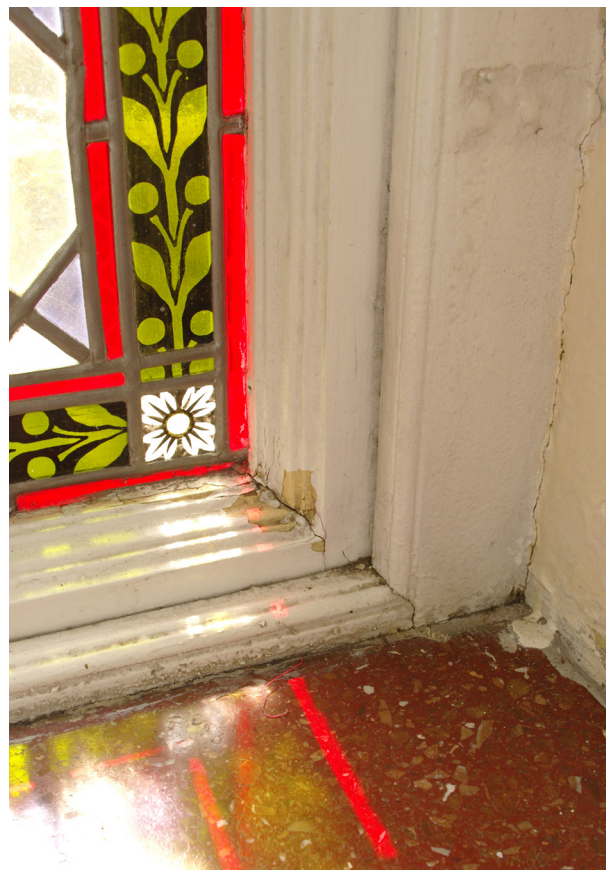
Obr. 70, 71: Detaily profilací původního vitrajového okna (Kudrnovský, 2013).

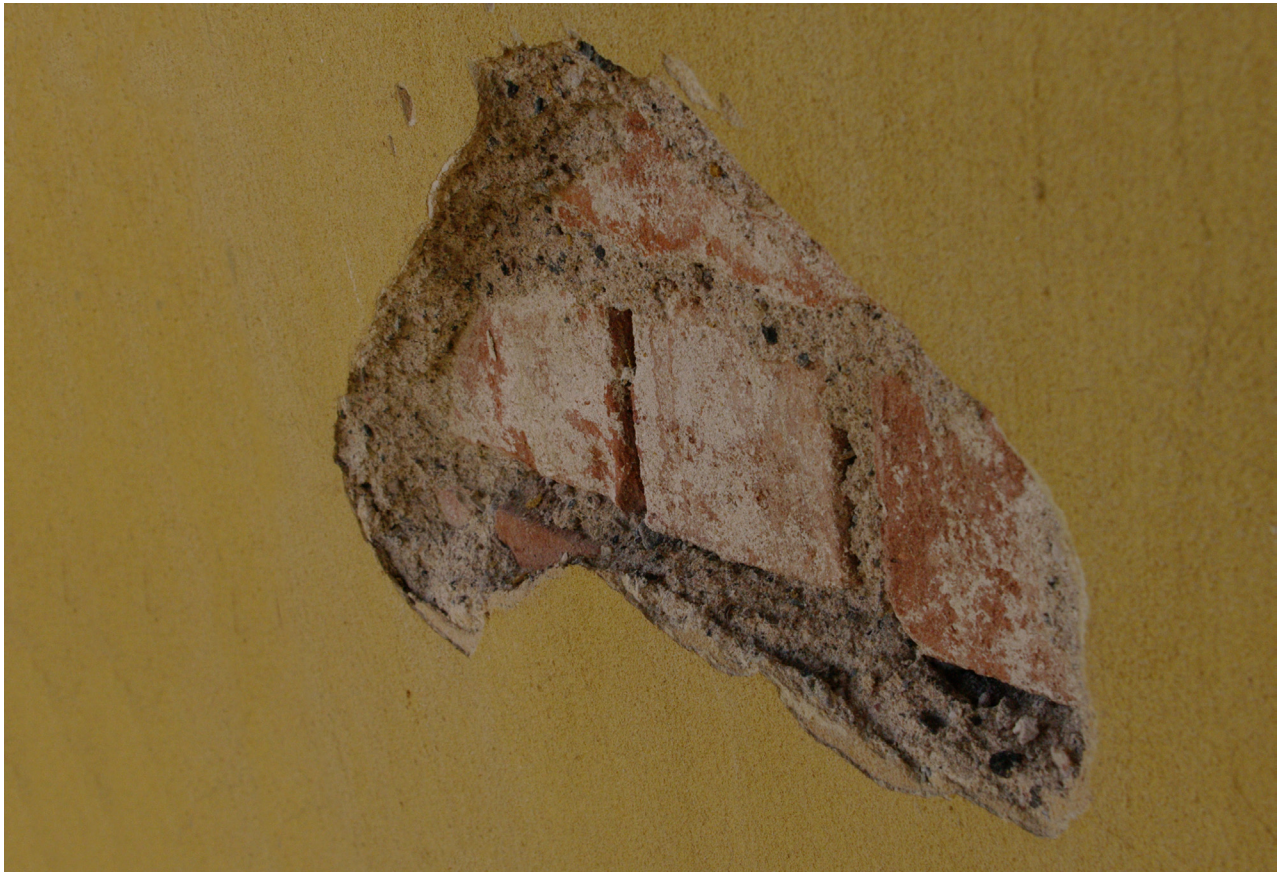
Obr. 72: Charakteristické poškození hladkých omítkových ploch (Kudrnovský, 2013).

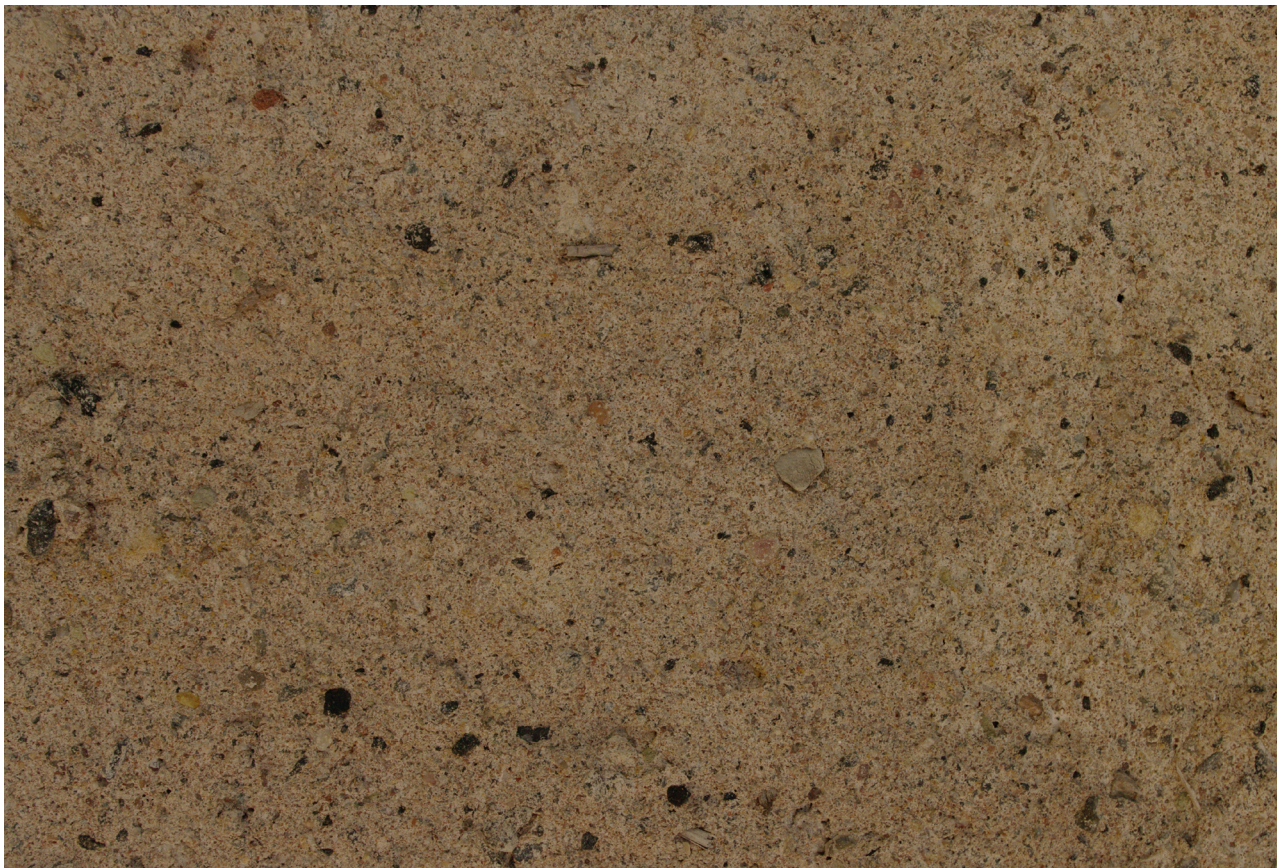
Obr. 73: Jádrová omítka s příměsí drcené pálené keramiky a drceného dřevěného uhlí (Kudrnovský, 2013).

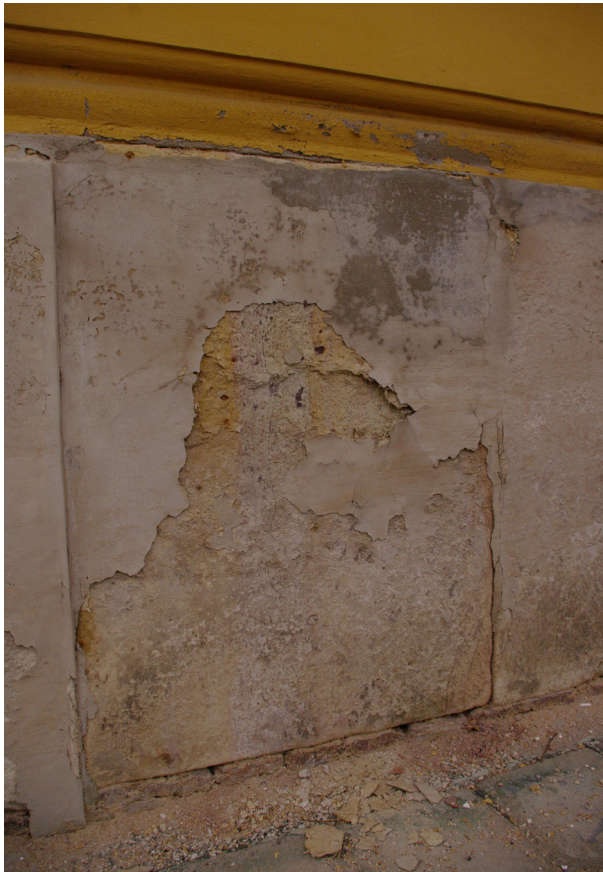
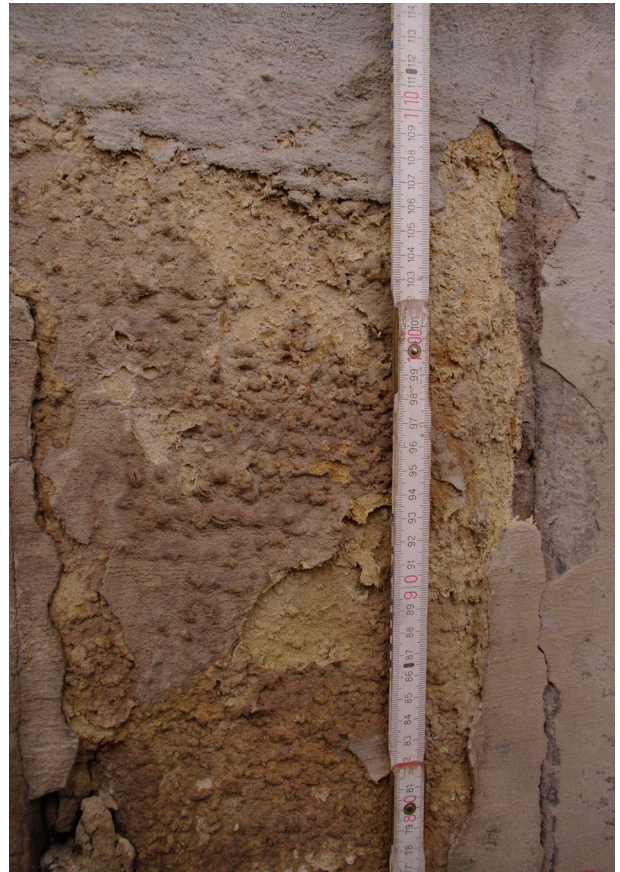
Obr. 74, 75: Pohled na degradovaný pískovcový sokl jihovýchodního nároží východního křídla budovy; detailní záběr na degradovaný pískovcový sokl téhož nároží s výkvěty solí (Kudrnovský, 2013).

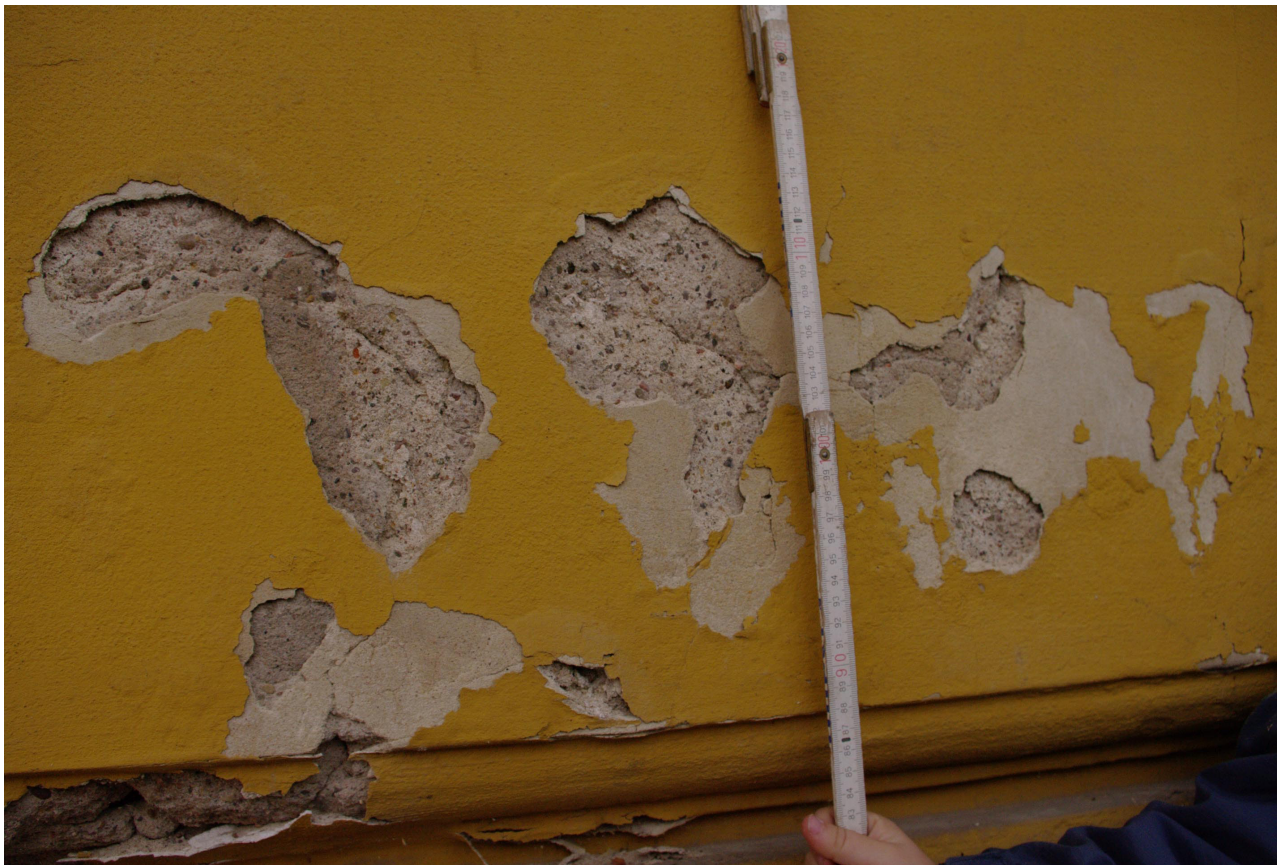
Obr. 76: Solemi a vlhkostí poškozená původní soklová omítka východního průčelí východního křídla budovy (Kudrnovský, 2013).

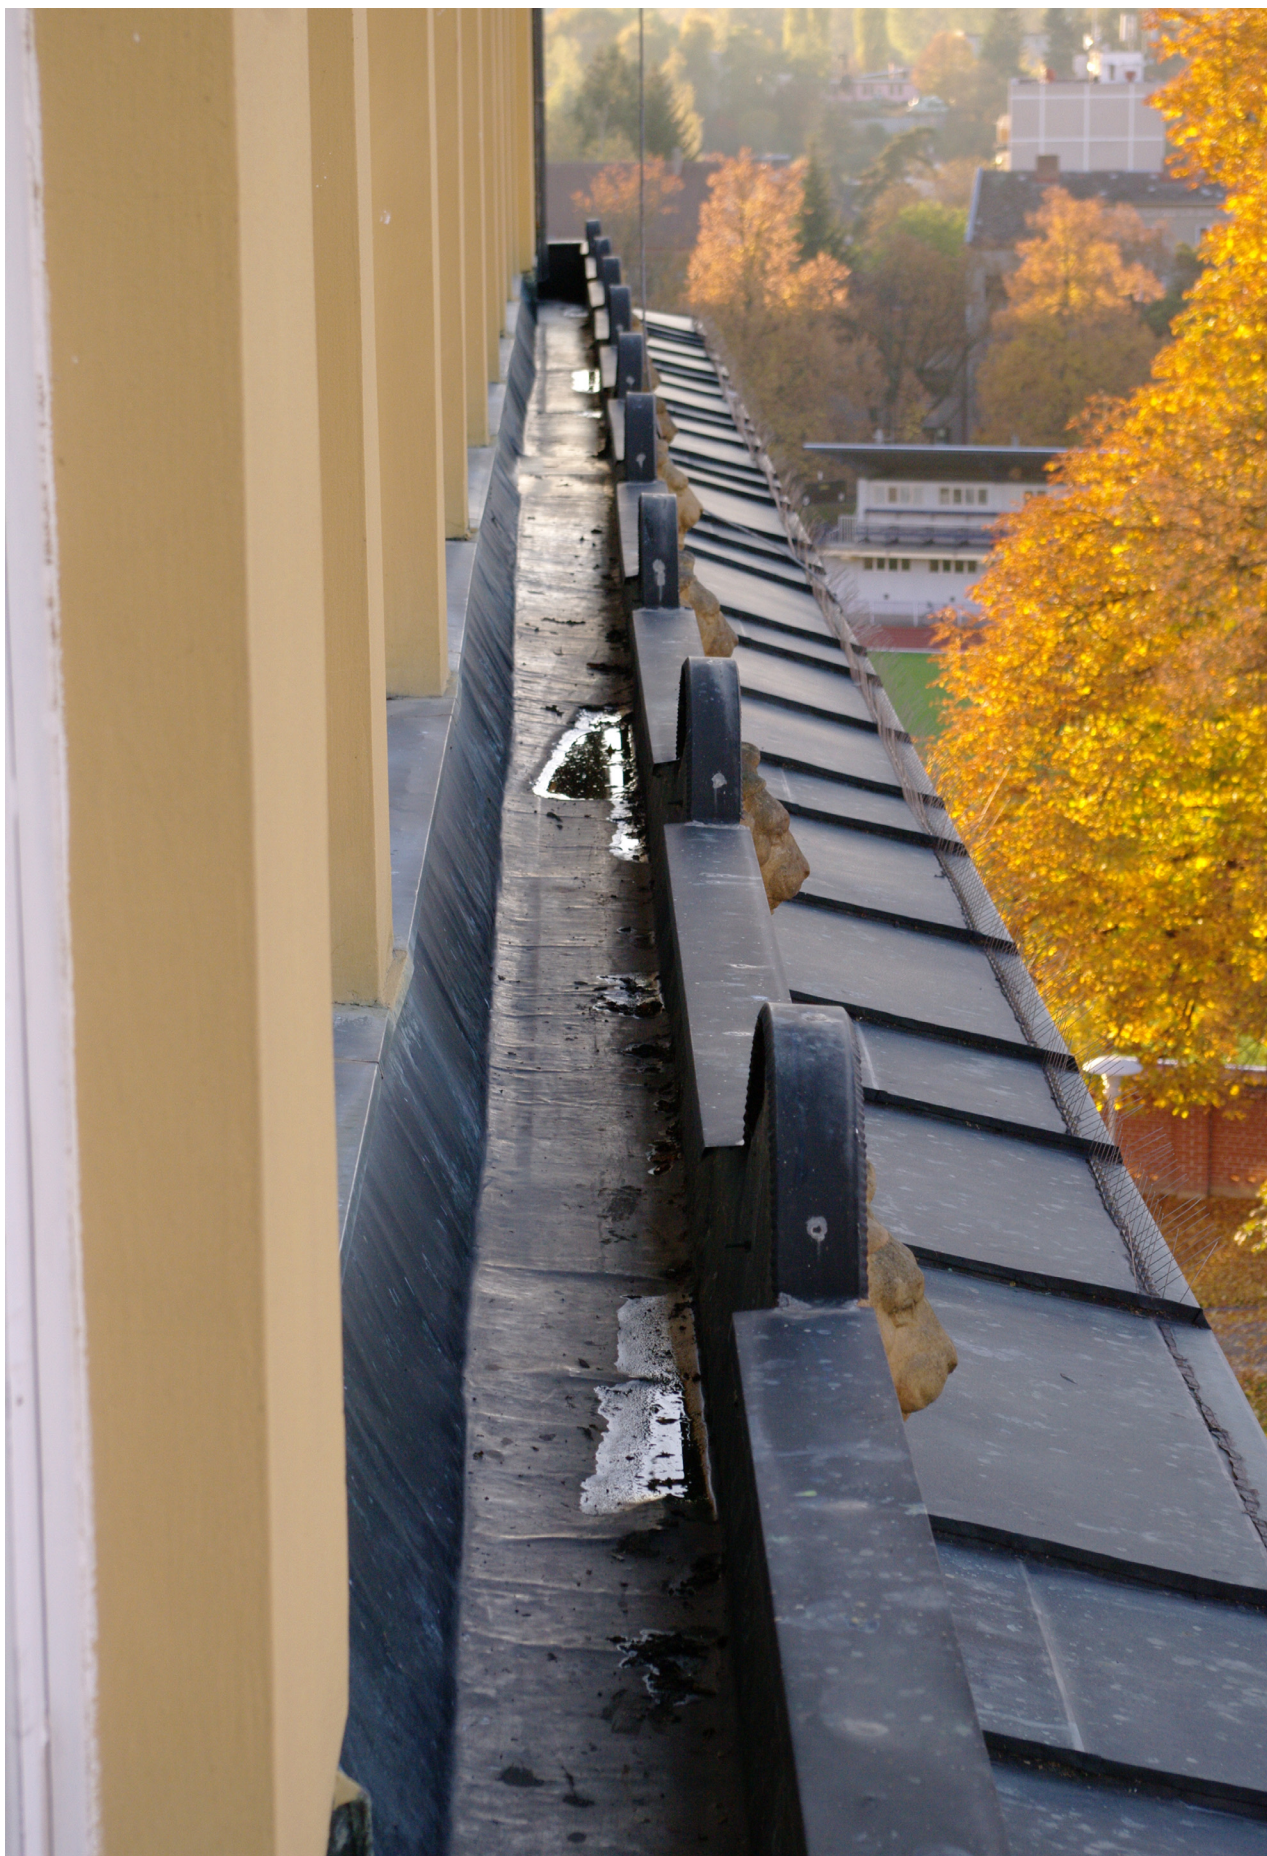
Obr. 77: Zaatikový žlab severního průčelí (Kudrnovský, 2013).
