DVŮR KRÁLOVÉ NAD LABEM

HANKŮV DŮM

STRATIGRAFICKÝ PRŮZKUM POVRCHOVÝCH ÚPRAV FASÁDY

leden 2018

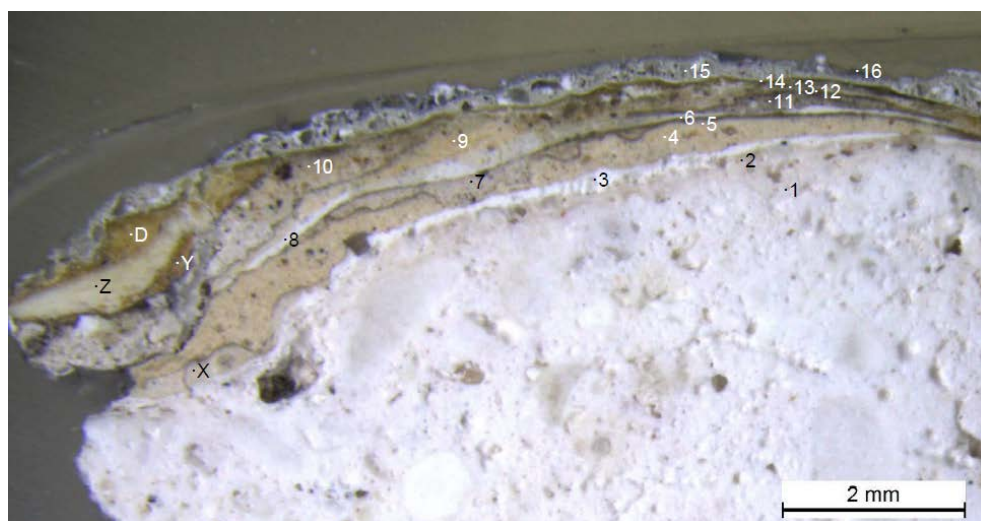
- *místa měření FTIR*

vrstva	popis
Z	křída, možný olej
D	křída, možný olej
16	akrylátový nátěr, minoritně křída
15	akrylátový nátěr, minoritně křída
14	minoritně sádra
13	křída, sádra, pravděpodobně obsah akrylátu
12	olejový nátěr, obsah sádry, hlinitokřemičitanu
11	sádra, minoritně hlinitokřemičitan, možná přítomnost akrylátu
10	křída, hlinitokřemičitan
9	křída, hlinitokřemičitan
8	vápenný nátěr, obsah kaseinu (nebo klihu)
7	vápenný nátěr (křída)
6	křída, příměs sádry, možný obsah oleje
5	křída, příměs sádry, možný obsah oleje
4	vápenný nátěr (křída)
3	vápenný nátěr (křída)
2	křída, minoritně sádra, hlinitokřemičitan, kličové pojivo, nelze vyloučit příměs oleje
1	sádra, minoritně křída, olovnatá běloba, bez org. příměsí

Vzorek 3 ze sádrového odlitku ukazuje bílou úpravu sádry, která na sobě nese znečištění. FTIR analýzou bylo zjištěno, že povrch sádry byl napuštěn nátěrem pojeným proteinovým pojivem (klih), následující nátěry s velkou pravděpodobně obsahují příměs vysychavého oleje. Mladší etapy jsou béžové barevnosti, zachycen byl také fragment žluookrového nátěru a nejmladší disperzní nátěr šedé barvy.
