# ZÁVĚREČNÁ ZPRÁVA

**Dvůr Králové nad Labem, Mayerova továrna  
IG, ECO průzkum**

Název zakázky: **Dvůr Králové nad Labem, Mayerova továrna – IG, ECO průzkum**

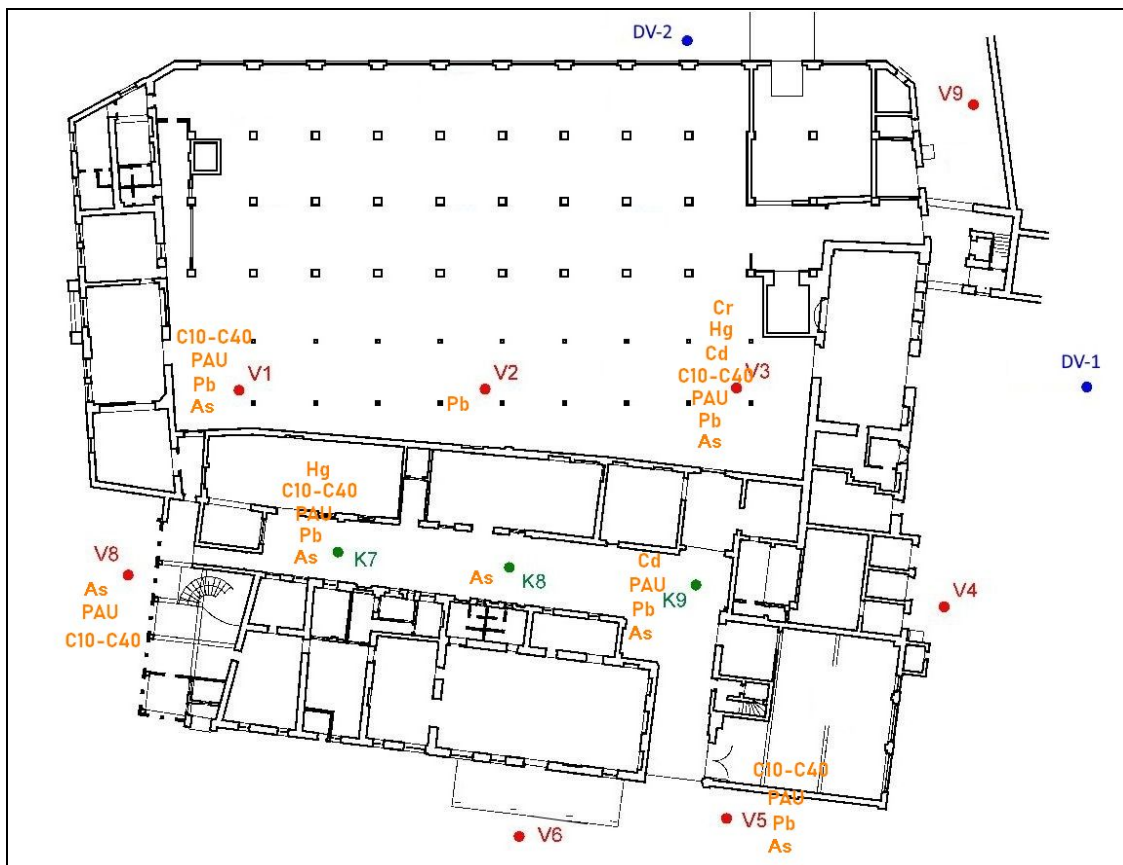
Obr. 12: Distribuce vzorků s nadlimitními obsahy podle Tab. 10.1 a 10.2 v příloze č. 10 Vyhlášky 294/2005 Sb.

Budeme-li se na navážky dívat jako na budoucí odpad, pak je situace podstatně horší (tab. 15). Pro využití odpadu na povrchu terénu nesmí naměřené hodnoty sledovaných parametrů překročit limitní hodnoty uvedené v Tab. 10.1 a 10.2 v příloze č. 10 Vyhlášky o odpadech. Porovnání je uvedeno níže v tab. 13. Distribuci těchto nadlimitních obsahů prezentuje obr. 12.

S výjimkou vrtu K7 nevyhovují všechny vzorky, přičemž nejvíce limitních hodnot je překročeno ve vrtech V3 (7 parametrů) a K7 (5 parametrů), nacházejících se v části určené k demolici. Pokud tedy budou navážky v rámci projektovaných prací odstraněny a vyvezeny mimo areál, bude vzhledem k nadlimitním obsahům nutné dále postupovat dle Vyhlášky 294/2005 Sb. v platném znění a souvisejících předpisů.

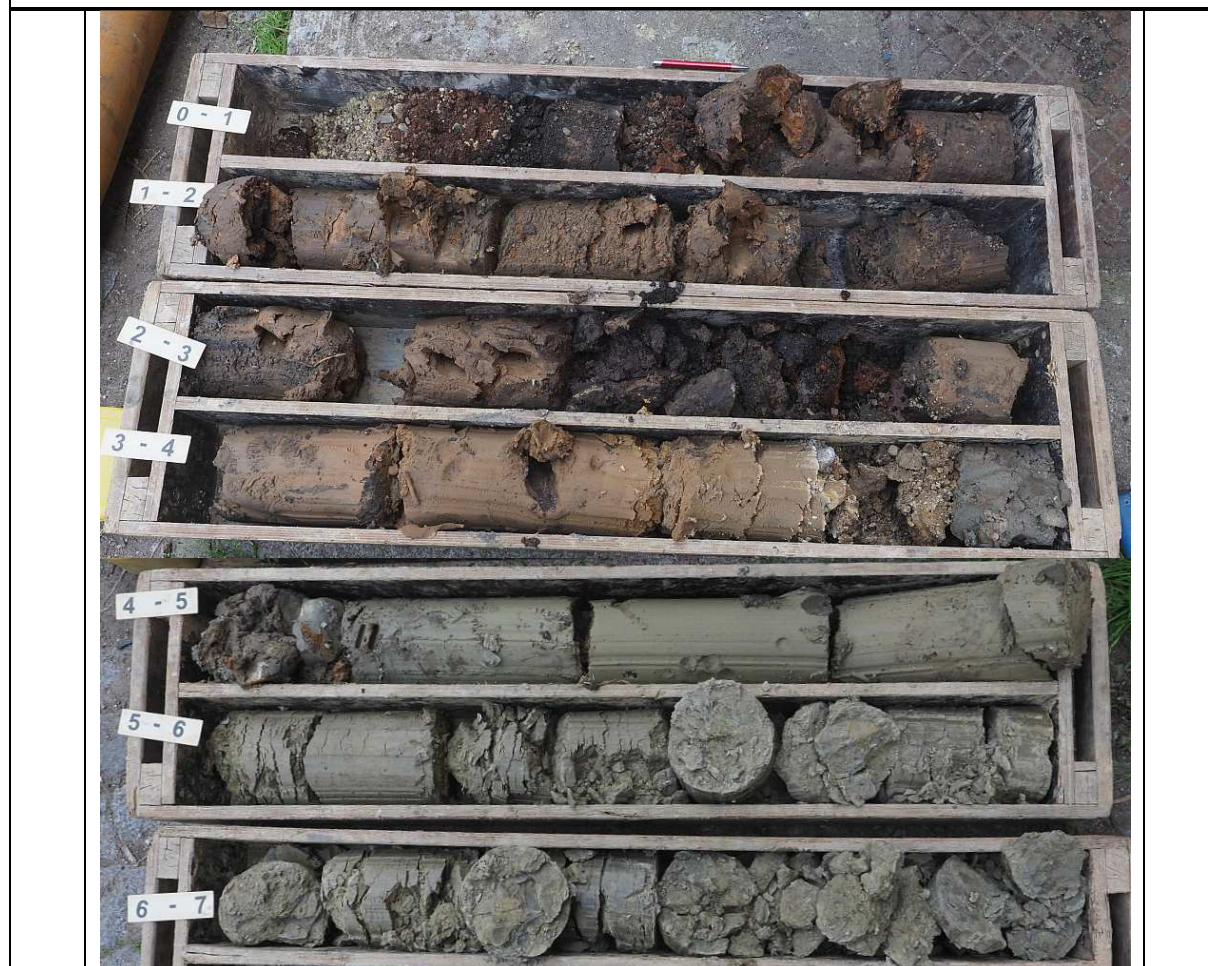
Vrtné jádro z vrtu V 4

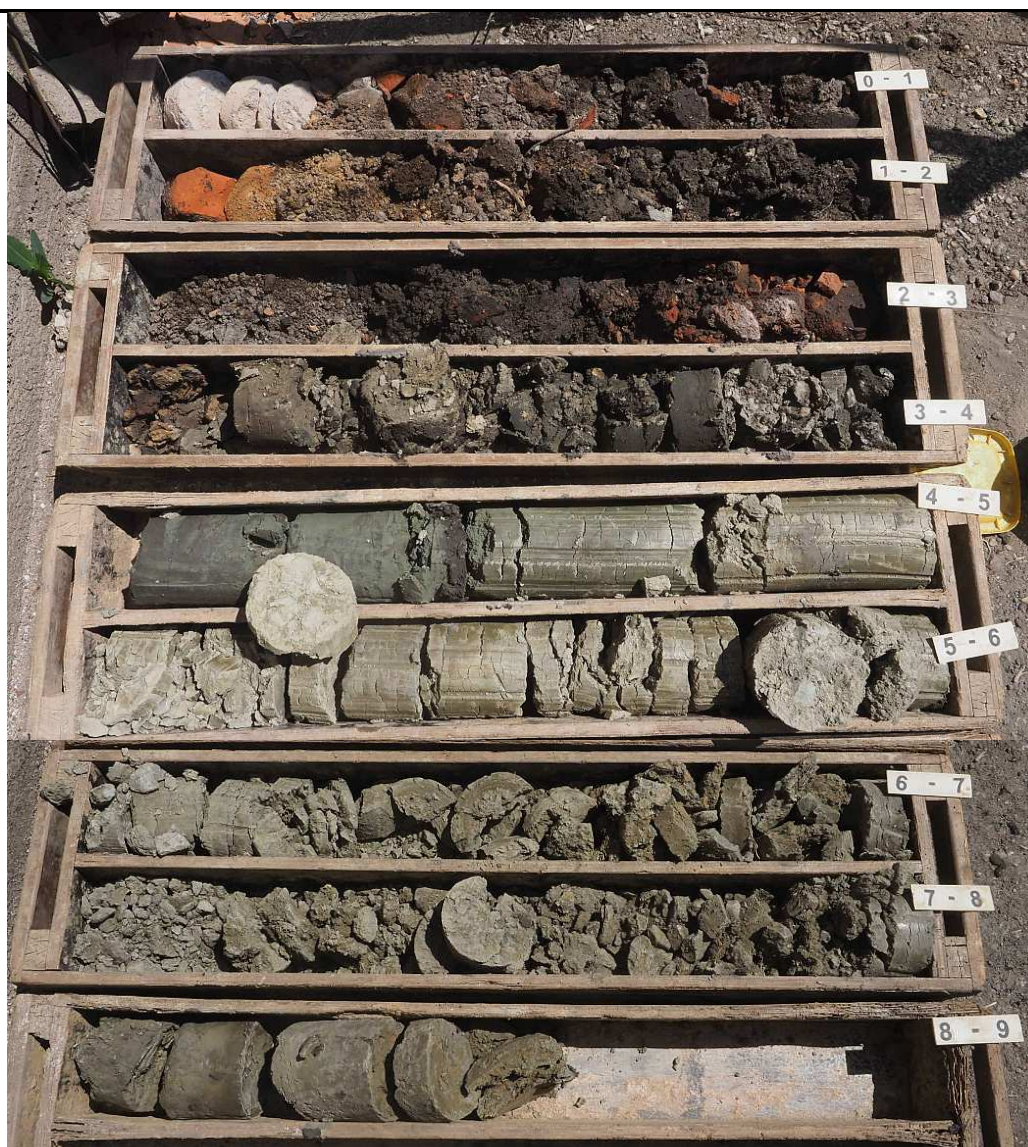
Vrtné jádro z vrtu V 5

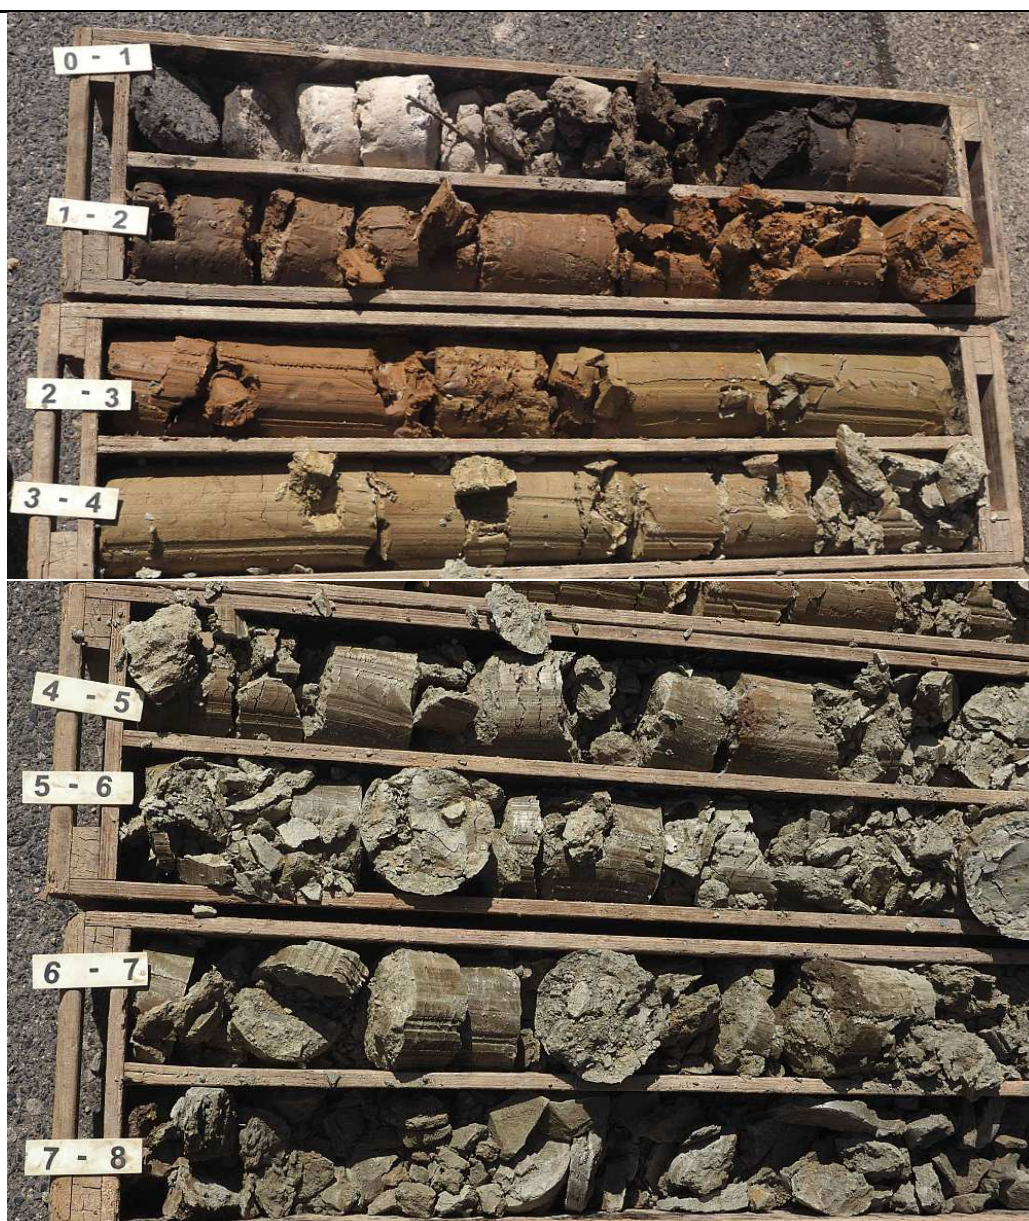
Vrtné jádro z vrtu V 6

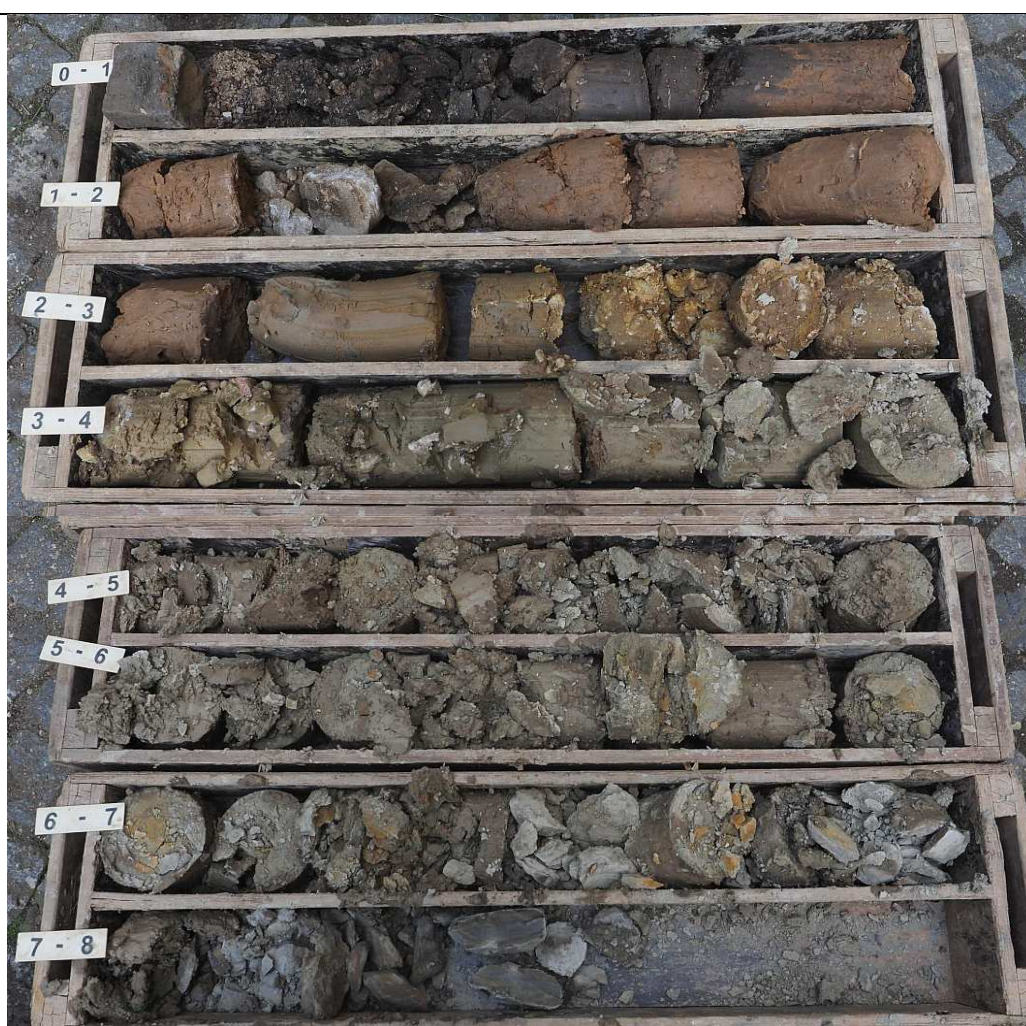
Vrtné jádro z vrtu V 9

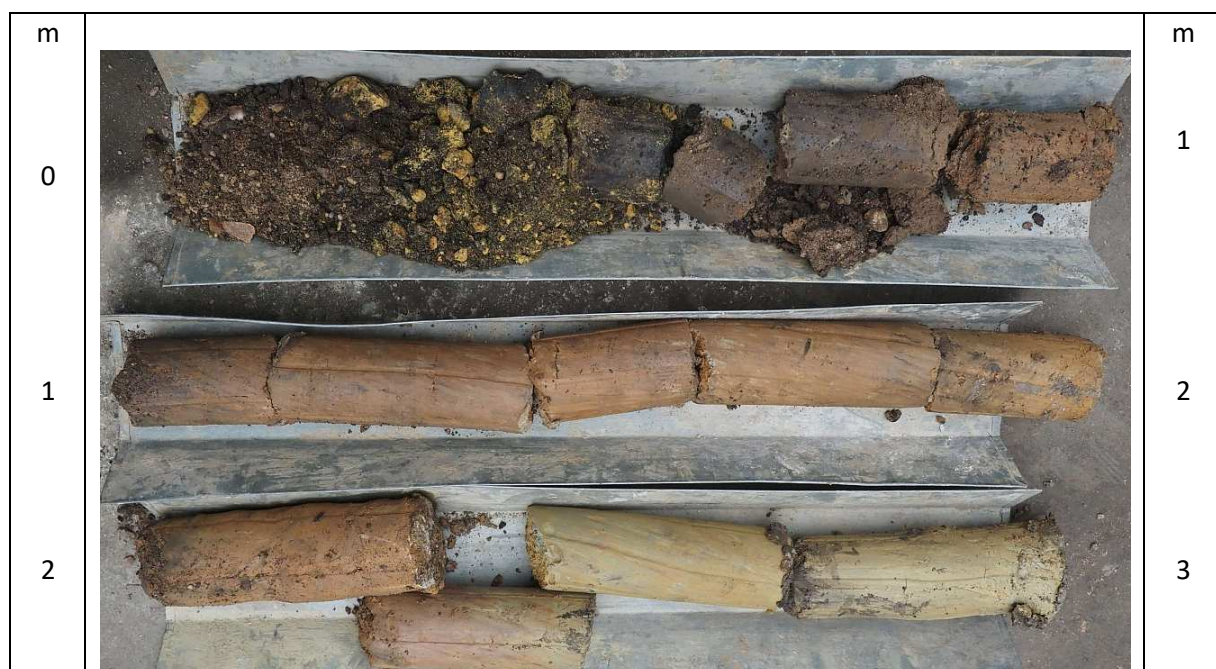
Vrtné jádro z vrtu K 8
