DEKPROJEKT s.r.o.
Zakázka číslo: 2022-030537-VDa

Stavebně-technický průzkum

AUTOBUSOVÝ TERMINÁL

Autobusový terminál
17. listopadu 1076
544 01 Dvůr Králové nad Labem

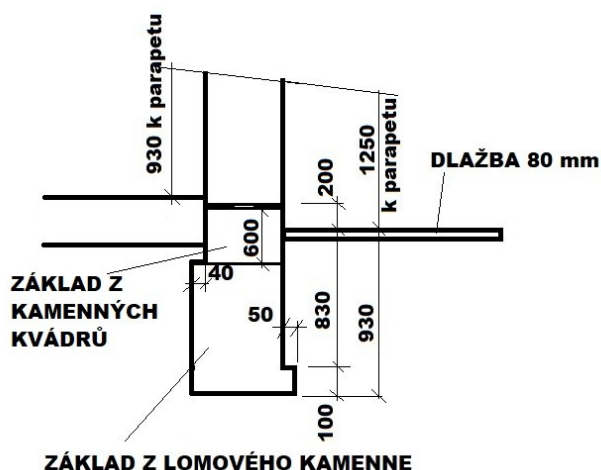
Obr. 2 Schéma sondy K1

Sonda K1 byla provedena z exteriéru do hloubky základové spáry, která se nachází v hloubce 930 mm pod úrovní terénu/dlažby. Spodní část základu do výšky cca 530 mm od základové spáry je tvořen lomovým kamenem spojeným maltou, vrchní část základu je tvořena kamennými kvádry do výšky cca 200 mm nad terénem/dlažbou spojenými maltou.

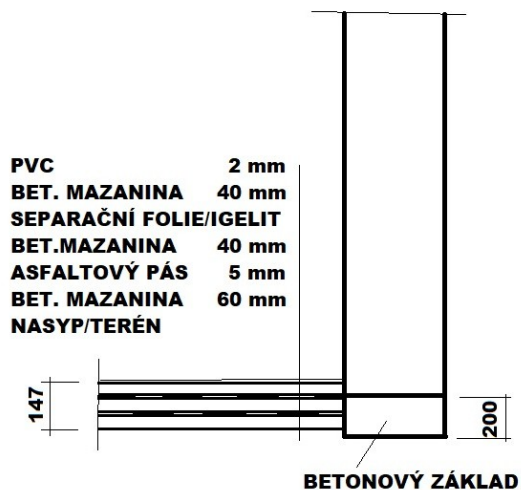
Obr. 3 Schéma sondy K2

Sonda K2 byla provedena v interiéru pro ověření hloubky založení vnitřní stěny. Základová spára u sondy K2 se nachází cca 240 mm pod úroveň stávající podlahy. V tomto místě se nachází pouze pórobetonová vyzdívka.

V bytě v 1.NP se nachází stěna, u které byla prováděna kopaná sonda K2 (viz obr.1). Při průzkumu bylo zjištěno, že část stěny není původní a jedná se o vyzdívku z pórobetonu. V rámci průzkumu byl zjišťován rozsah této vyzdívky. Bylo zjištěno, že zdivo z pórobetonových tvárnic sahá 600-700 mm na obě strany od dveřního otvoru.

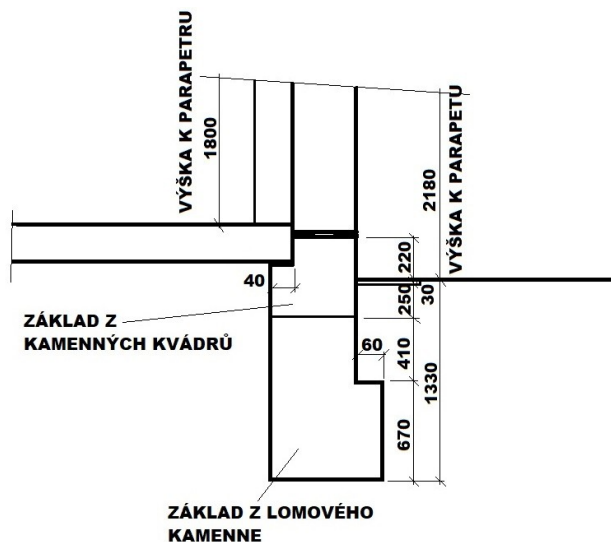
Obr.4 Schéma sondy K3

Sonda K3 byla provedena z exteriéru do hloubky základové spáry, která se nachází v hloubce 1330 mm od úrovně terénu. Spodní část základu do výšky cca 1080 mm od základové spáry je tvořen lomovým kamenem spojeným maltou, vrchní část základu je tvořena kamennými kvádry do výšky cca 220 mm nad terénem/dlažbou spojenými maltou.

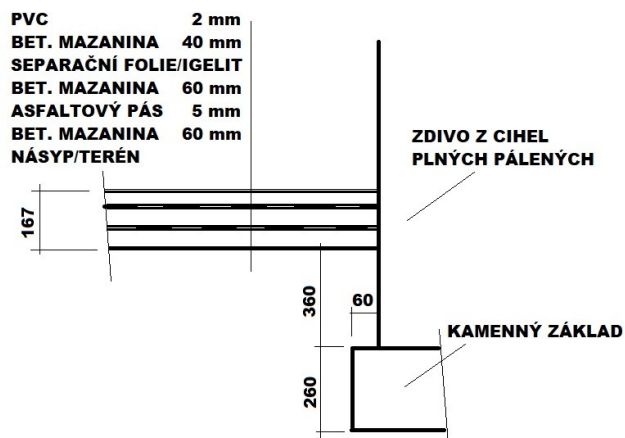
Obr. 5 Schéma sondy K4

Sonda K4 byla provedena v interiéru pro ověření hloubky založení vnitřní nosné stěny. Hloubka základové spáry se nachází cca 800 mm pod úroveň stávající podlahy. Základ je tvořen z lomového kamene spojeného maltou.

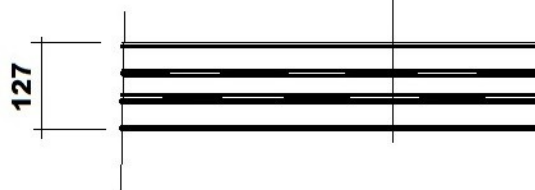
Obr.10 Skladba v sondě S1

Vrstva	Tloušťka (mm)	Popis stavu vrstvy
PVC	2	Běžné opotřebení
Bet. mazanina	40	Suchá soudržná
Separační folie/igelit	0,2	Bez poškození
Bet. mazanina	30	Suchá soudržná
Asfaltový pás	5	Křehký, poškozený
Bet. mazanina	50	Suchá soudržná
Násyp/Terén

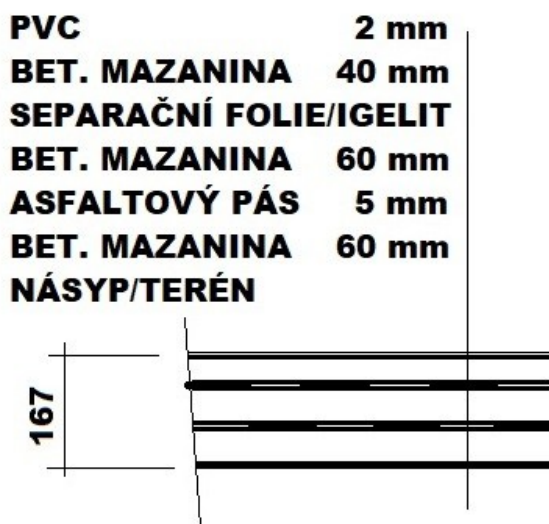
Obr. 11 Skladba v sondě S2

Vrstva	Tloušťka (mm)	Popis stavu vrstvy
PVC	2	Běžné opotřebení
Bet. mazanina	40	Suchá, soudržná
Separační folie/igelit	0,2	Bez poškození
Bet. mazanina	60	Suchá, soudržná
Asfaltový pás	5	Křehký, poškozený
Bet. mazanina	60	Suchá, soudržná
Násyp/Terén

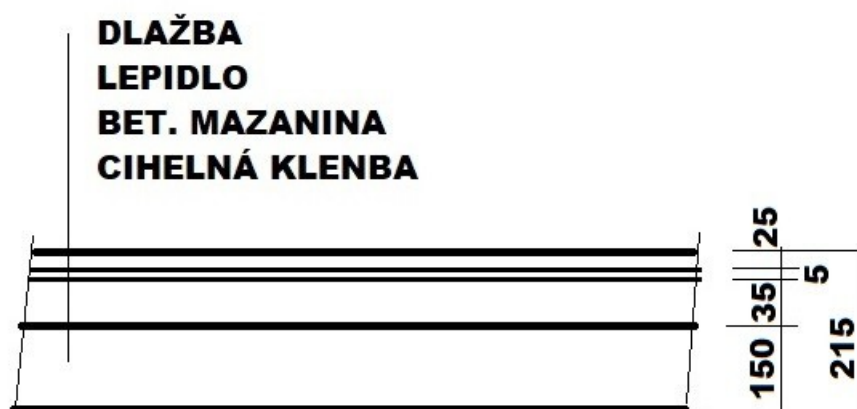
Obr. 14 Skladba v sondě S4

Vrstva	Tloušťka (mm)	Popis stavu vrstvy
Dlažba	25	Běžné opotřebení
Lepidlo	5	
Betonová mazanina	35 - 45	Suchá, nesoudržná
Cihelná klenba	150

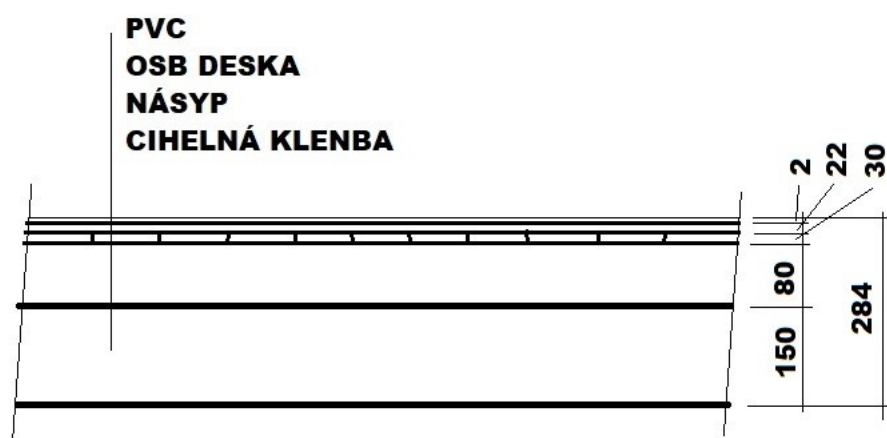
Obr. 15 Skladba v sondě S5

Vrstva	Tloušťka (mm)	Popis stavu vrstvy
PVC	2	Běžné opotřebení
Dřevotřísková deska	22	Bez viditelného biotického napadení
Prkna	30	Bez viditelného biotického napadení
Škvárový násyp + dřevěné polštáře	80	Suchý
Cihelná klenba	150

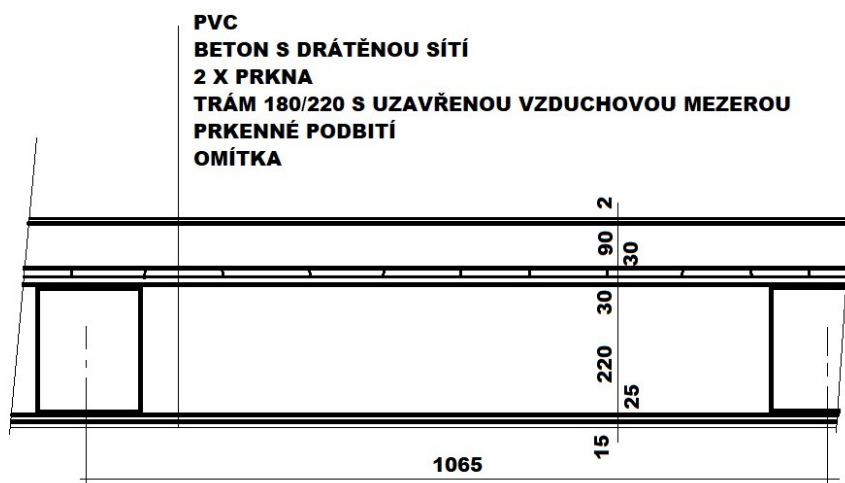
Obr. 17 Skladba v sondě S6

Vrstva	Tloušťka (mm)	Popis stavu vrstvy
PVC	2	Běžné opotřebení
Bet. mazanina s drátěnou sítí	90	Suchá, soudržná
Prkna	2 x 30	Bez viditelného biotického napadení
Trámy	180/220 à 1065 mm	Bez viditelného biotického napadení
Prkenné podbití	25	Bez viditelného biotického napadení
Omítka	15

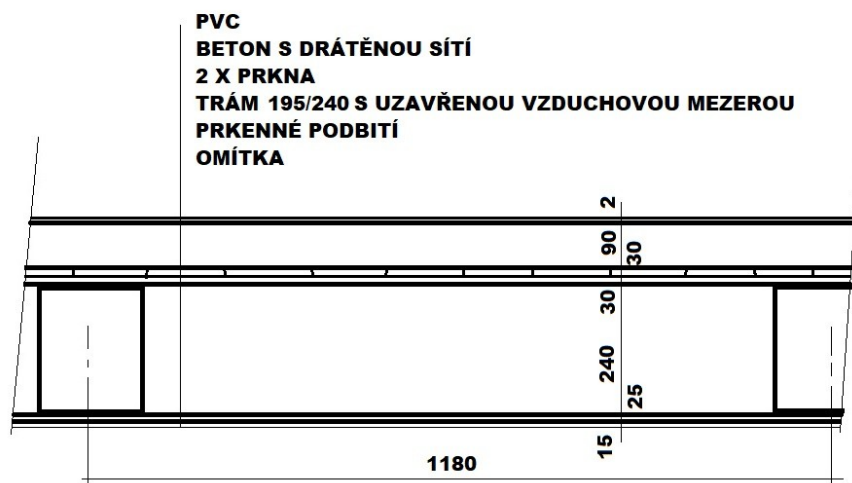
Obr. 18 Skladba v sondě S7

Vrstva	Tloušťka (mm)	Popis stavu vrstvy
PVC	2	Běžné opotřebení
Bet. mazanina s drátěnou sítí	90	Suchá, soudržná
Prkna	2 x 30	Bez viditelného biotického napadení
Trámy	195/240 à 1180 mm	Bez viditelného biotického napadení
Prkenné podbití	25	Bez viditelného biotického napadení
Omítka	15

Sonda S7 byla provedena v místě umyvadla. V sondě S7 byl odebrán vzorek z dřevěného stropního trámu k mykologickému rozboru, viz. bod **3.3.5**.

V sondách byly zjištěny celkem čtyři zhlaví trámů uložených do kapes nosných zdí. Vizuální kontrolou nebylo zjištěno biotické poškození zhlaví.

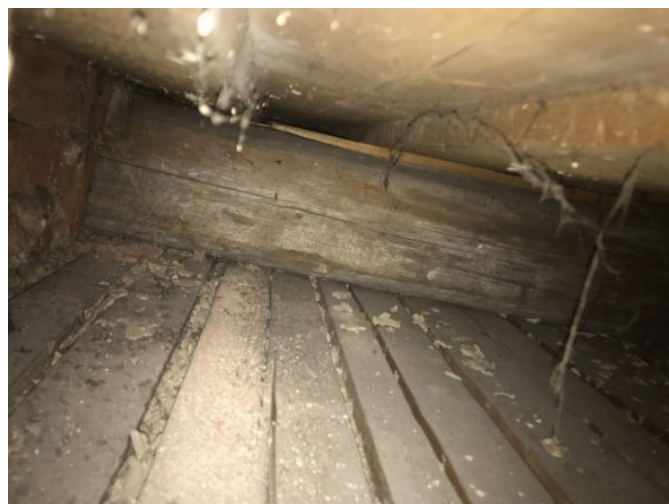
Foto/36/ Pohled do sondy S7

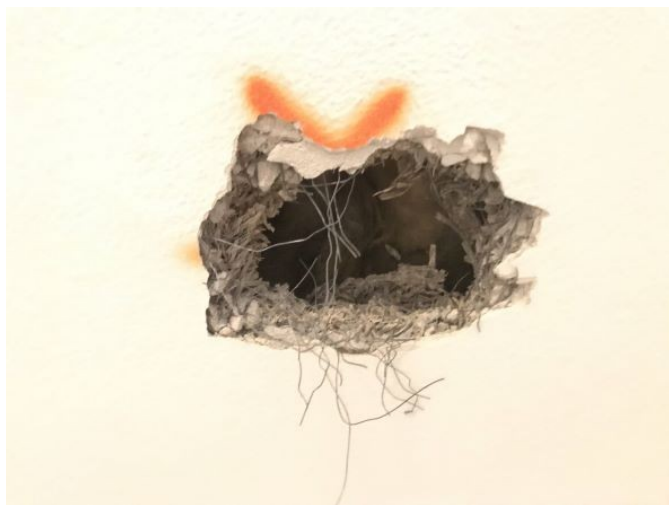
Tab. 8 Skladba v sondě S8 (šikmý pohled)

Vrstva	Tloušťka (mm)
Omítka s pletivem	20
Heraklit	40
Minerální vata	40
Vzduchová mezera	40
Záklop	20
Střešní krytina	-

Foto/39/ Pohled na sondu S8

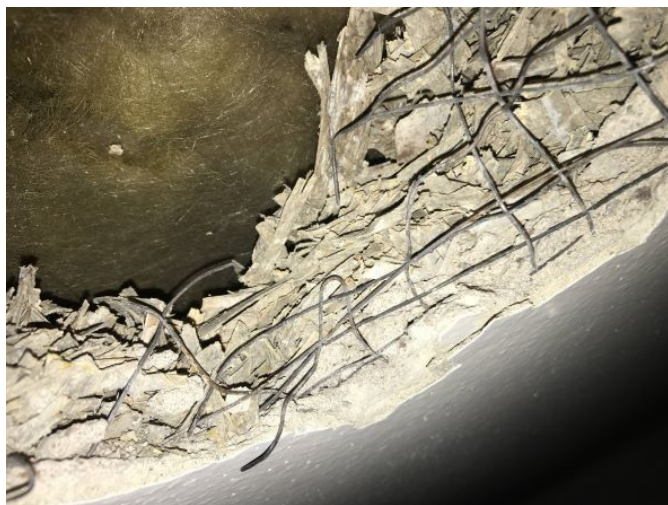
Foto/40/ Pohled do sondy S8

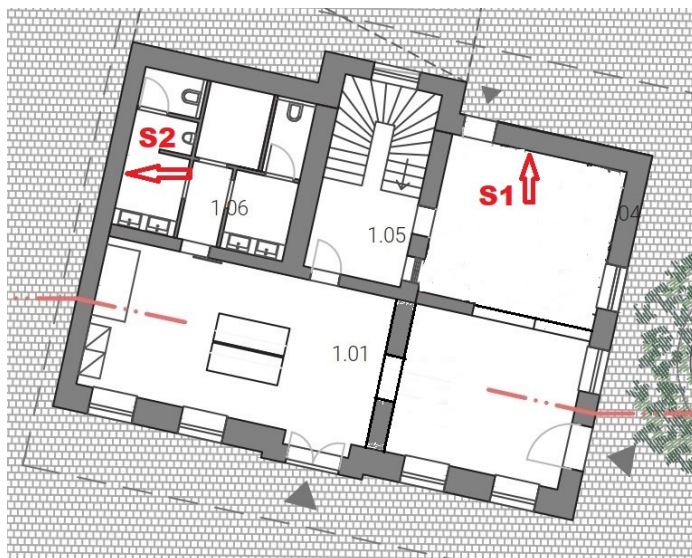
Obr. 20 Místo odběru vzorků

Pro ověření vlhkosti a salinity v 1.NP gravimetrickou laboratorní zkouškou byly odebrány dva vzorky zdiva. Vzorky jsou označeny jako S1 a S2 a místo odběru vzorků je vyznačeno na obr. 20. V rámci ověřování vlhkosti v 1.NP bylo prováděno měření průběhu vlhkosti příložným vlhkoměrem Testo 616. Vlhkost je v prostoru u vstupních dveří do objektu velmi vysoká a směrem do objektu vlhkost klesá až na hodnocení velmi nízká. Toto souvisí nejspíše s nesprávným řešením detailu vstupních dveří. Ve zbytku objektu se díky podřezání a vložení hydroizolace zvýšená vlhkost neprojevuje. Místa měření vlhkosti příložným vlhkoměrem jsou vyznačena na obr. 21.

Vzorek	Druh vodorozpustné soli		
	Cl [%] - hodnocení	NO3 [%] - hodnocení	SO4 [%] - hodnocení
č. 1 (vzorek S1)	0,0036 - nízký obsah	0,0034 - nízký obsah	0,0059 - nízký obsah
č. 2 (vzorek S2)	0,0171 - nízký obsah	0,157 - střední obsah	0,0059 - nízký obsah

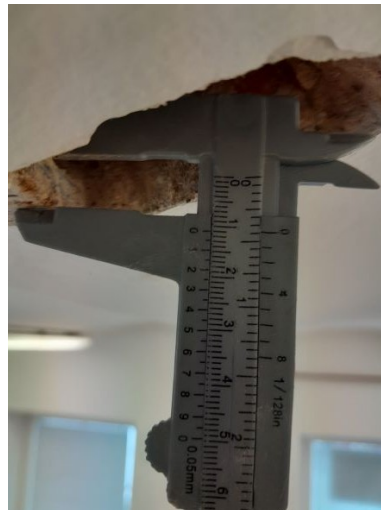
Foto/45/ Tloušťka ocelového nosníku (cca 11 mm)

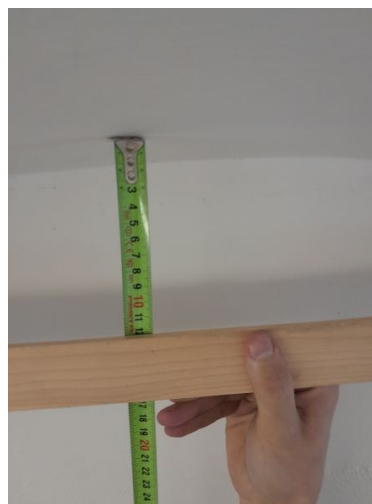
Foto/47/ Nadvýšení klenby

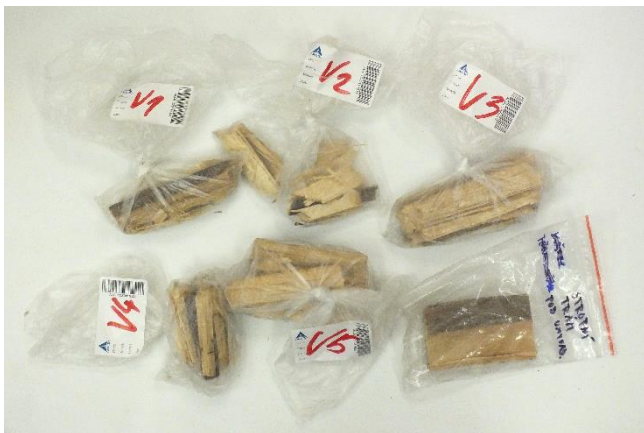
1) Dodané vzorky dřeva

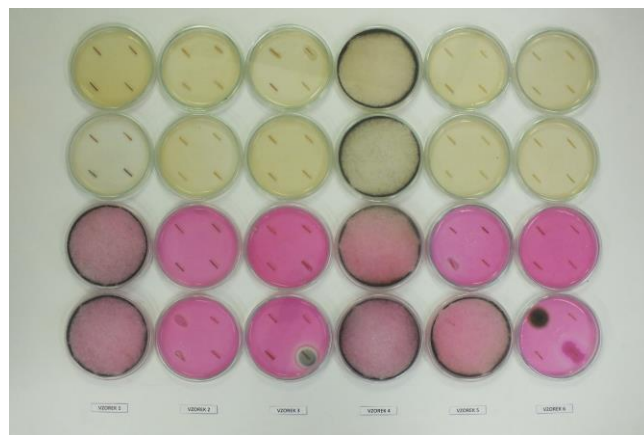
- Laboratorní mykologickou analýzou nebyla ve štěpech dřeva prokázána přítomnost žádných životaschopných zárodků dřevokazných hub.
- Vzorek dřeva obsahuje životaschopné zárodky některých plísní (mikromycet) běžně se vyskytujících v prostředí kolem nás. V průběhu kultivační analýzy byl pozorován především růst kolonií plísní rodu ***Mucor***.

- Laboratorní mykologickou analýzou nebyla ve štěpech dřeva prokázána přítomnost žádných životaschopných zárodků dřevokazných hub.
- Vzorek dřeva obsahuje životaschopné zárodky některých plísní (mikromycet) běžně se vyskytujících v prostředí kolem nás. V průběhu kultační analýzy byl pozorován intenzivní růst kolonií plísní rodu ***Mucor***.

4) Konec kultivace vzorků dřeva
