SKLADBY

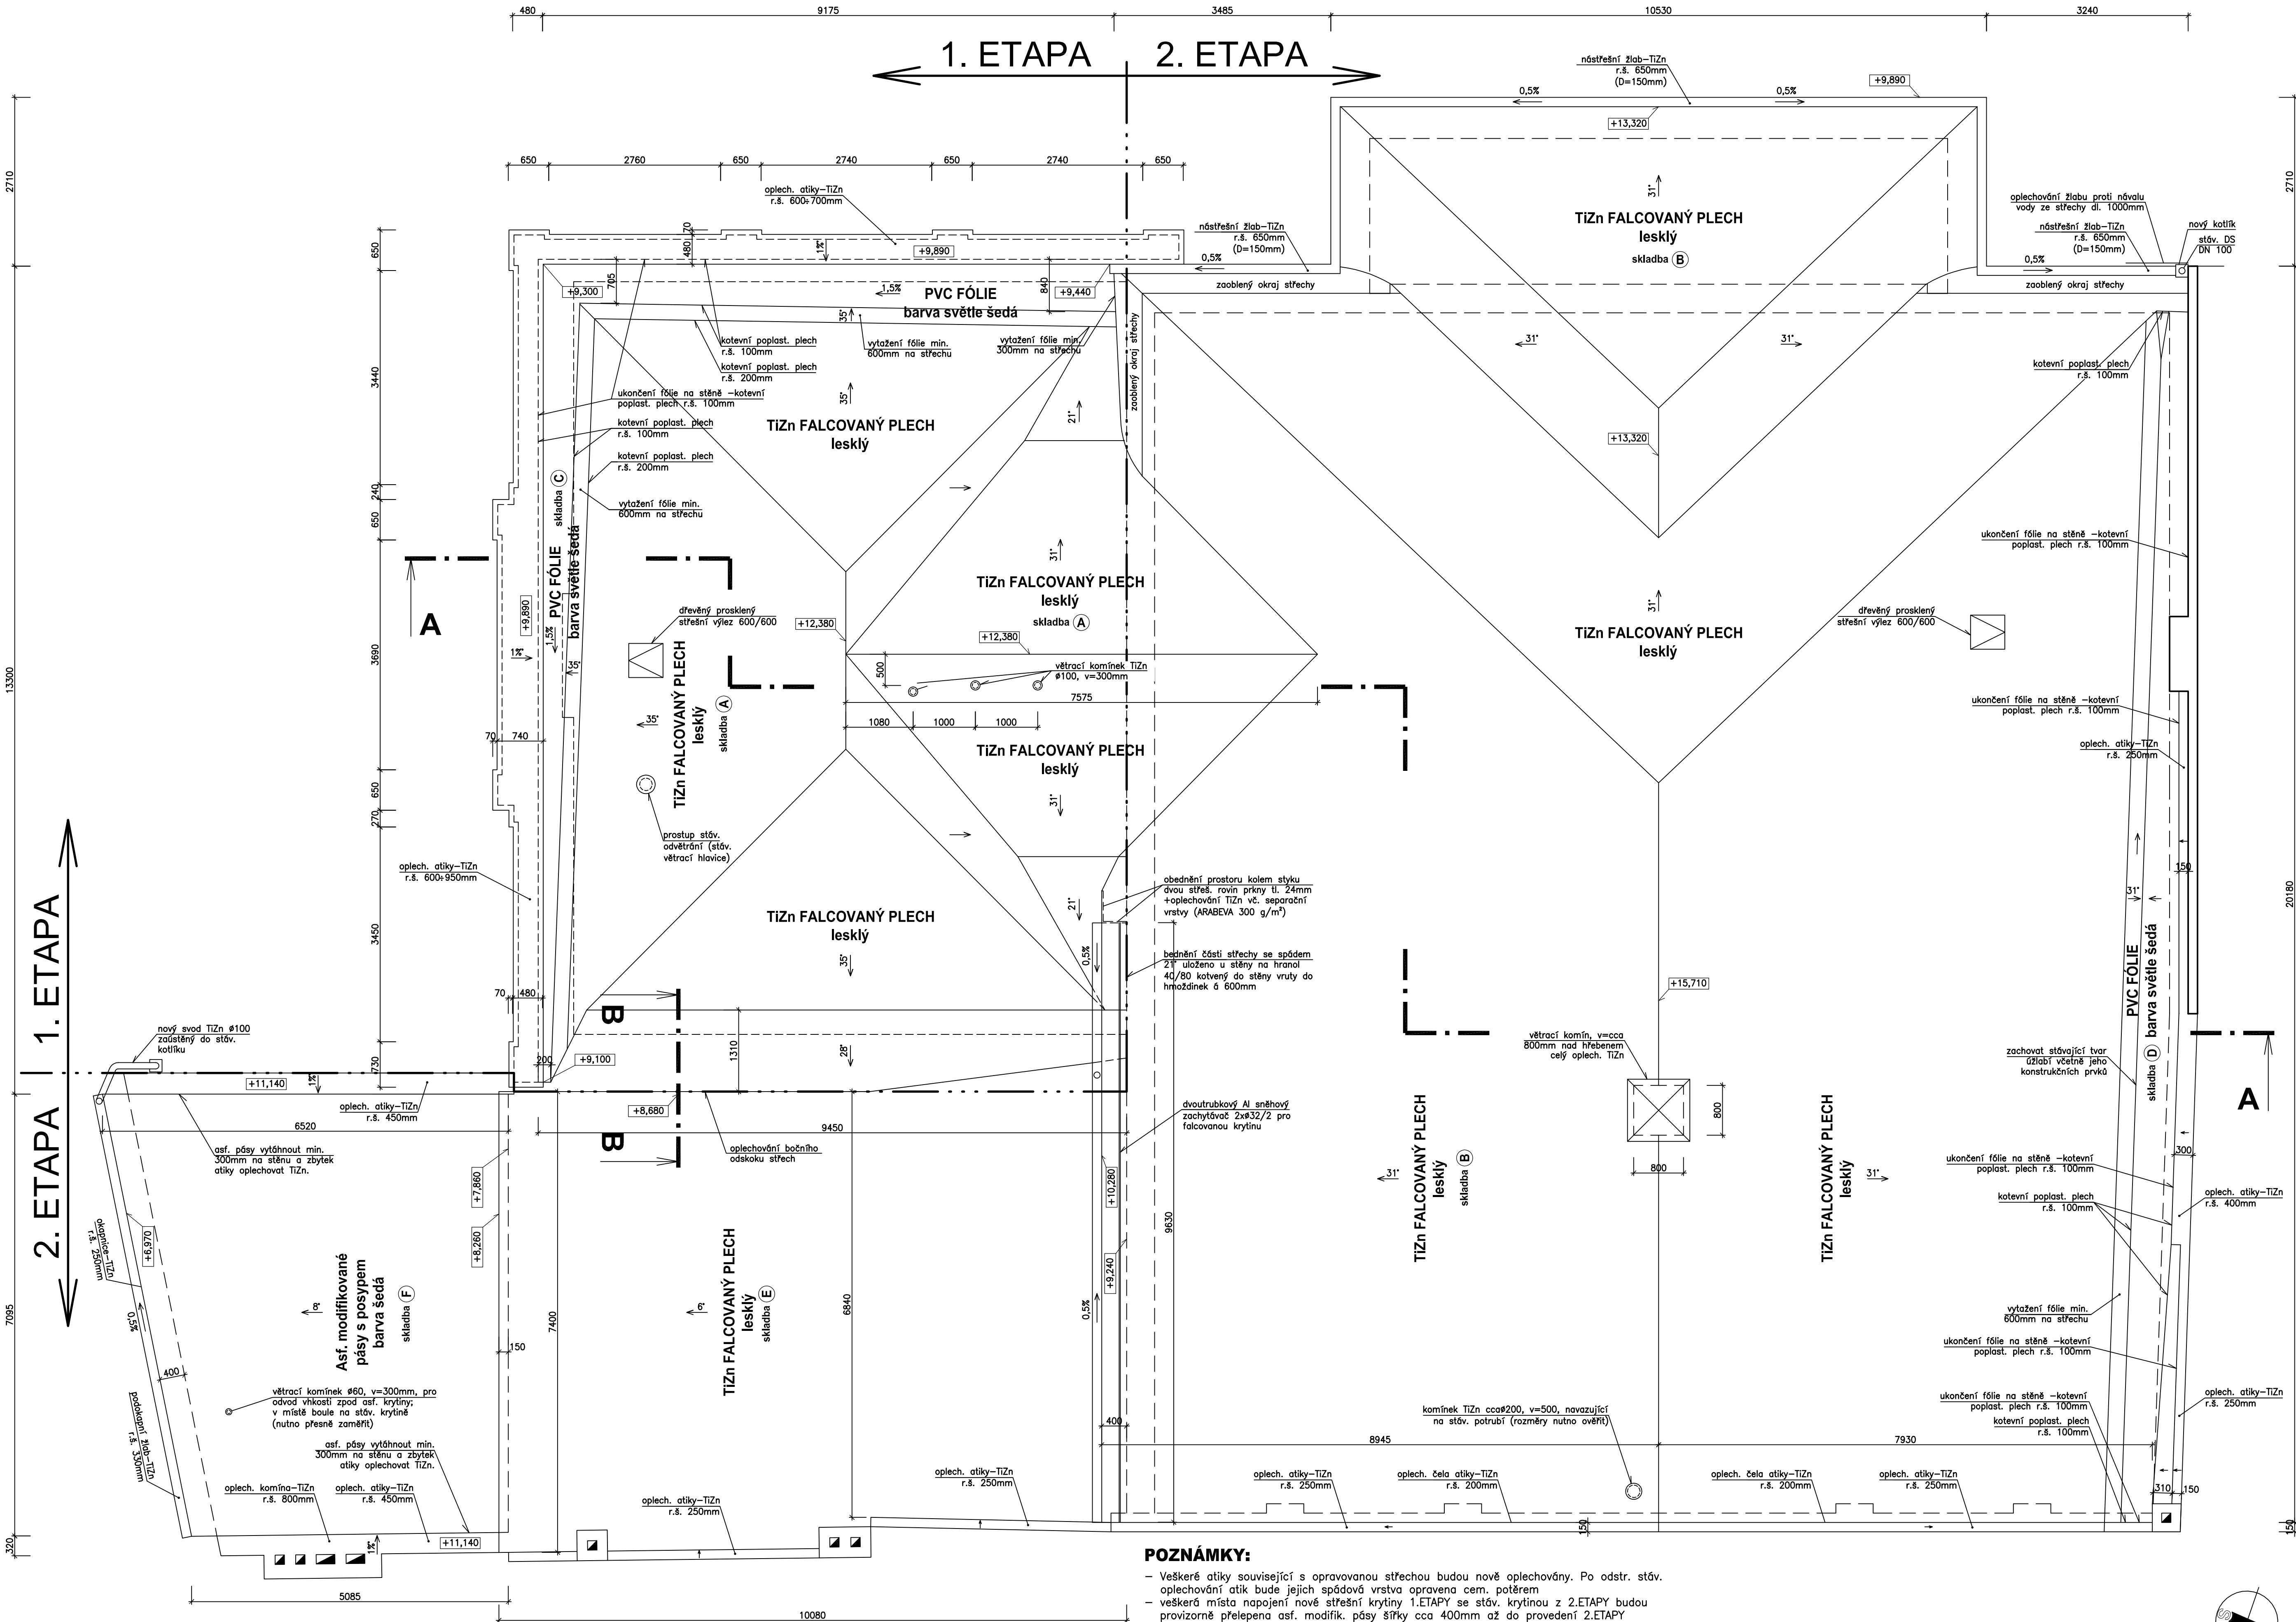
A STŘECHA "NAD VSTUPEM"

- NOVÉ:
 - nový TiZn falcovaný plech
 - pojistná hydroizolace – papírová lepenka tl. 0,7mm, 0,61 kg/m²
 - separační vrstva–geotextilie 300g/m²
 - bednění z prken tl. 24mm
 - dřevěný krov

B STŘECHA "NAD SÁLEM"

- NOVÉ:
 - nový TiZn falcovaný plech
 - pojistná hydroizolace –papírová lepenka tl. 0,7mm, 0,61 kg/m²
 - separační vrstva–geotextilie 300g/m²
- STÁVAJÍCÍ:
 - bednění z prken tl. 24mm –prkna napadená dřevomorkou, ztrouchnivělá, polámaná apod. budou odstraněna a nahrazena novými; ostatní odstranit, ošetřit prostředkem proti dřevokaz. hmyzu a houbám a znovu použít
 - kroky 90/120 –ztrouchnivělé popř. dřevomorkou napadené kroky budou odstraněny a nahrazena novými 110/120; ostatní ošetřit prostředkem proti dřevokaz. hmyzu a houbám a zesílit
 - vaznice 130/180 –ošetřit prostředkem proti dřevokaz. hmyzu a houbám a zesílit

C ZAATIKOVÉ ŽLABY

- NOVÉ:
 - krytina –střešní PVC fólie tl.1,5mm kotvená šrouby s ochranou proti korozi do bednění
 - podkladní a separační vrstva
 - geotextilie 300g/m²
 - bednění z prken tl. 24mm
 - nosné trámký se stojkami 40/80

D ŮZLABÍ U SOUSEDNÍ BUDOVY

- NOVÉ:
 - krytina –střešní PVC fólie tl.1,5mm kotvená šrouby s ochranou proti korozi do bednění
 - podkladní a separační vrstva
 - geotextilie 300g/m²
- STÁVAJÍCÍ:
 - bednění z prken tl. 24mm –prkna napadená dřevomorkou, ztrouchnivělá, polámaná apod. budou odstraněna a nahrazena novými; ostatní odstranit, ošetřit prostředkem proti dřevokaz. hmyzu a houbám a znovu použít
 - kroky 90/120 –ztrouchnivělé popř. dřevomorkou napadené kroky budou odstraněny a nahrazena novými 110/120; ostatní ošetřit prostředkem proti dřevokaz. hmyzu a houbám a zesílit

E PULTOVÁ STŘECHA

- NOVÉ:
 - nový TiZn falcovaný plech s dvajitou drážkou s lesněním v drážce
 - difúzní oteplené kontaktní pojistná hydroizolační fólie s integrovanou strukturovanou PP rohoží, 490 g/m²
- STÁVAJÍCÍ:
 - předpokl. prkenné bednění

F PULTOVÁ STŘECHA PŘÍSTAVBY
