## INŽENÝRSKOGEOLOGICKÝ PRŮZKUM A HYDROGEOLOGICKÝ DOHLED PŘI IGP

<div><div><div>Lucie Tejklová</div><div>INŽENÝRSKÁ GEOLOGIE</div></div><div>Lucie Tejklová, Sezemická 458/19, 500 11 Hradec Králové IČO : 08802165 777 845 574, <a href="mailto:lt.ig@seznam.cz">lt.ig@seznam.cz</a>, <a href="http://www.ltig.cz">www.ltig.cz</a></div></div>	
ve spolupráci s firmou : <div>Vodní zdroje Chrudim, spol. s r. o., U Vodárny 137, 537 01 Chrudim IČO : 15053865 469 637 101, <a href="mailto:vz@vz.cz">vz@vz.cz</a> ; <a href="http://www.vz.cz">www.vz.cz</a></div>	
Část inženýrskogeologická – odpovědný řešitel : Lucie Tejklová - vypracovala : Lucie Tejklová	
Část hydrogeologická – odpovědný řešitel : RNDr. Daniel Smutek - vypracoval : Ing. Jaroslav Nadrchal	
Datum : 03 / 2021	Zakázka č. : LT/20/21
Akce : DVŮR KRÁLOVÉ NAD LABEM – Vorlech a Verdek – Kanalizace	
INŽENÝRSKOGEOLOGICKÝ PRŮZKUM A HYDROGEOLOGICKÝ DOHLED PŘI IGP	
Objednatel : Město Dvůr Králové nad Labem	Evidenční číslo ČGS : 0994 / 2021

Stavební záměr spočívá ve vybudování téměř 6 km kanalizačních stok, přičemž páteční stoka je navržena podél resp. v průběhu silnice II/299. Ostatní stoky jsou z větší části navrženy v místních komunikacích. V

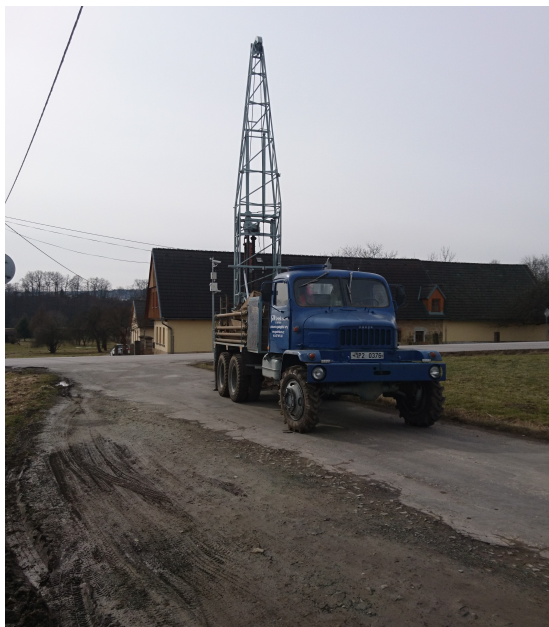
Vrtné práce na lokalitě dne 9.3.2021

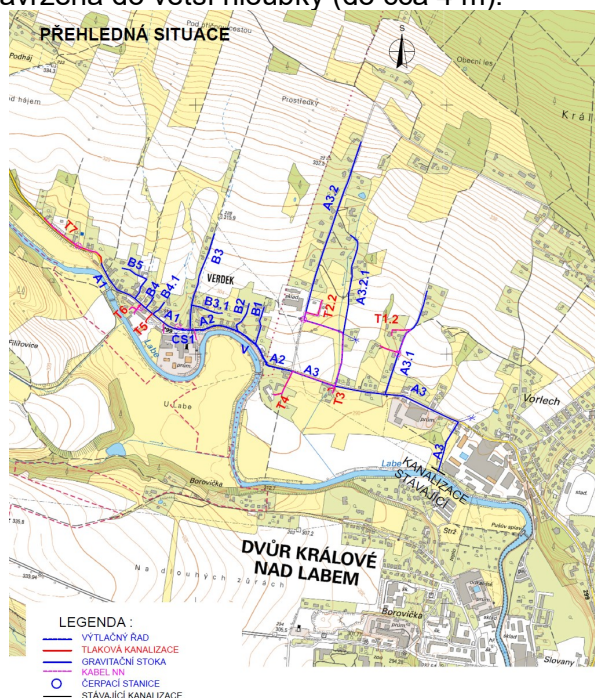
Výřez ze Situačního výkresu širších vztahů, Vodohospodářsko-inženýrské služby spol. s r.o., Hradec Králové,  
Ing.Hermann, V.Kadlec, 08/2020
