Mayerova továrna

P09 – HISTORICKÝ VÝVOJ AREÁLU
REVITALIZACE AREÁLU BÝVALÉ MAYEROVY TOVÁRNY VE DVOŘE KRÁLOVÉ NAD LABEM

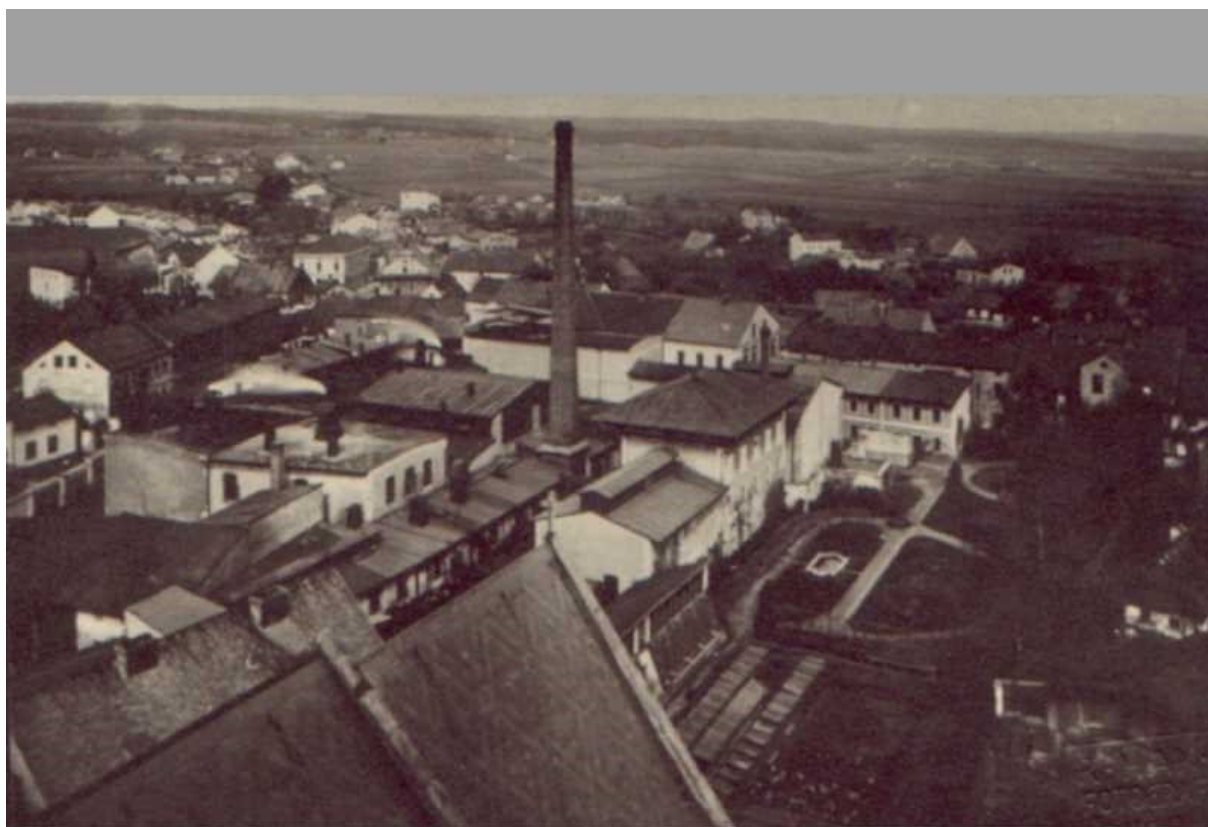
Areál továrny byl založen v 70. letech 19. století Jindřichem Mayerem. Jeho podoba ze začátku 20. století je zachycena na přiložené fotografii. Z fotografie je patrné uspořádání areálu a jeho výrazné nahuštění.
